トンネル覆工補強工事における交通規制削減の取り組み

西日本高速道路株式会社 棟安 貴治, 正会員 野村 晃平  
株式会社大林組 正会員 ○藤原 純平, 正会員 太田 親, 正会員 浅野 文典

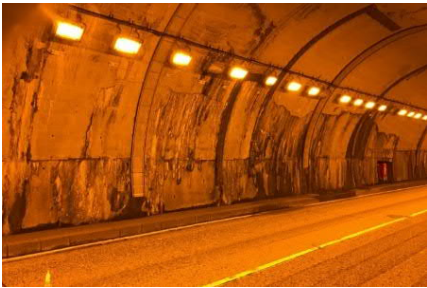
写真-1 老朽化したトンネル(在来工法)

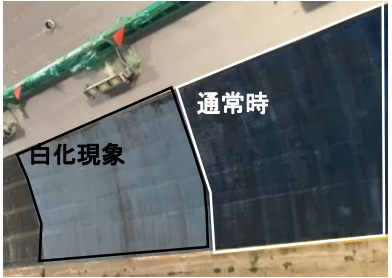
炭素繊維による覆工補強工は所定の性能を発揮するために複数の作業工程を必要とする(図-3)。炭素繊維シートの接着工程で、硬化前の含浸・接着樹脂に水分が付着すると白化現象(写真-2)が生じて次層との接着性が低下する。含浸・接着樹脂の塗布時は、白化現象を防止するため、湿度 85%以下で施工することが定められており、結露との接触を回避する必要がある。そのため炭素繊維シートを施工する上で坑内をドライな環境に保ち、材料に直接水分が付かないような施工環境を整えることが重要であった。しかし、交通規制工を削減するためには、6 月～9 月の坑内が結露しやすい時期に覆工補強工を施工する必要があり、工程を遵守しつつ、品質を確保するためには

写真-2 含浸・接着樹脂の白化現象

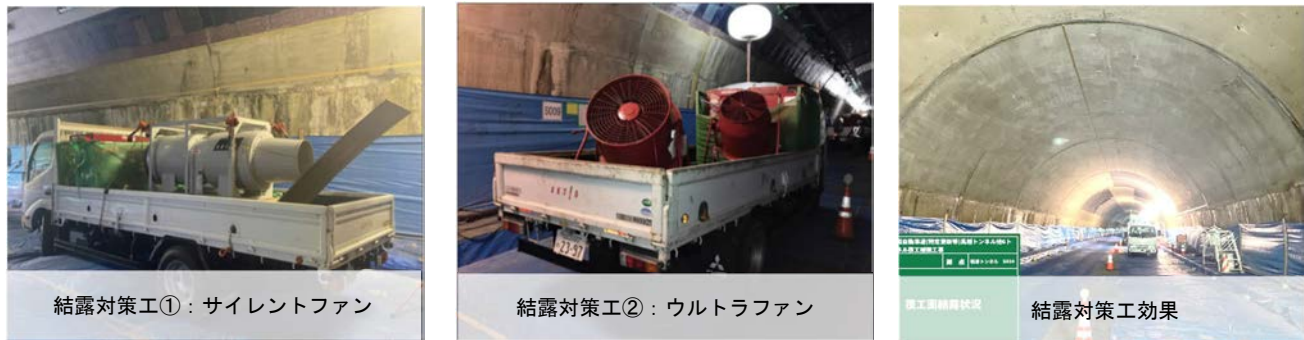
写真-3 結露対策工①～②と結露対策工効果

結露発生の要因の一つとして、高い坑内湿度がある。下記の設備を設置して坑内を強制換気し、坑内湿度の低下を図ることで結露の発生を抑制した。当工事で適用した結露対策工を示す（写真-3）。夜間の天候変化や朝方の外気温低下による結露発生を防ぐため、結露対策工①②は24時間稼働させた。施工の進捗と結露発生状況を確認しながら、約300m<sup>2</sup>/台の頻度で結露対策工①②を配置して坑内の湿度低下を図った。2021年と2022年の6～9月で71%の稼働率を確保することができた。

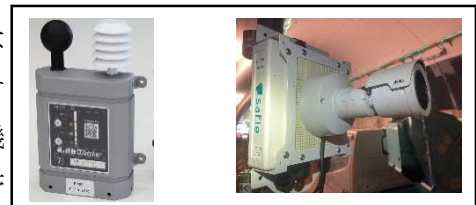
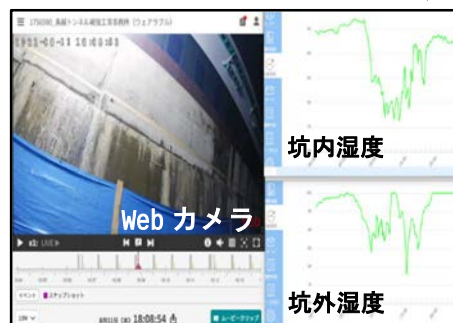
図-4 坑内施工状況モニタリング

坑内湿度が85%を超えると一斉

にアラート通知

トンネル坑内の施工環境の変化をリアルタイムで監視し、品質不良を引き起こす要因である湿度上昇や結露発生時の迅速に対応するため、坑内環境モニタリングを実施した（図-4）。アラート通知機能を活用し、坑内湿度が85%以上となった場合、関係者全員の携帯端末にdirect（ビジネスチャットアプリ）で

一斉通知する設定とした。これにより結露発生リスクが高まった段階で直ちに施工を中断し、結露対策を実施することで結露発生の抑制を図った。さらに結露発生状況を目視確認するためWebカメラを当日の施工箇所を設置し、天候変化に起因する結露発生の有無を関係者全員が把握することができた。リアルタイムで覆工面の確認ができることに加え、録画機能により夜間や
