1 カンボジア国道5号線改修工事の課題（途上国リスク）

1. 工事概要

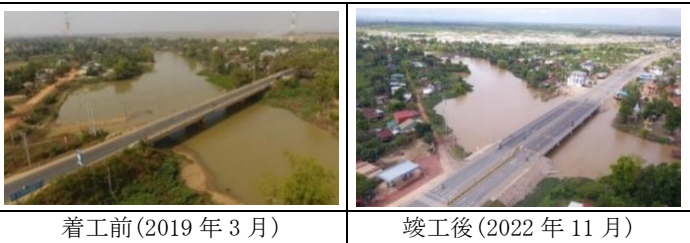
写真-1：橋梁部 (No. 59 橋) の状況

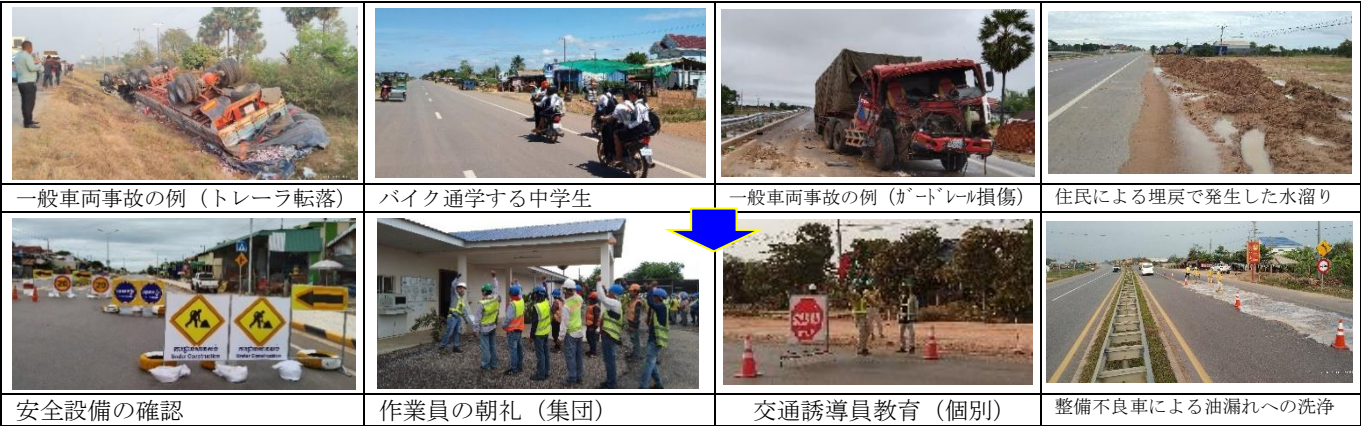
② 排水の機能不全：舗装が完了した工事後半から、住民により新設道路の嵩上げ分の段差（横断排水工の吐口周辺も含む）が埋戻しされ法尻排水や横断排水の機能不全を引き起こしている。これは舗装の早期破壊に直結するため、後追いで側溝や排水管を設置している。竣工直前から、住民により新設道路脇が瞬く間に埋戻しされ周辺環境が急変することは、排水計画設計時の設計者による予見の域を越えていたのが現状である。

- ① 交通切り回し：既設道路の拡幅改修工事であり、施工中の交通切り廻しや迂回路の日々のメンテナンス（補修、散水、安全設備の確認）に留意し、第三者の安全確保および事故防止に努めた。
- ② 盛土用の土取場の確保：工程上クリティカルとなるため、入札時からの調査を含め土取場候補地の品質試験を先行し盛土材を確保すると共に、雨期中の迂回路や土取場アクセス道路の補修に注力した。
- ③ 途上国特有の課題：表-3に示す。瑕疵期間に入り、新設道路（本線の制限速度はアーバンエリアや横断歩道部を除き 90km/h）での一般車両による付帯設備（照明、ガードレール、標識）の損壊事故やアーバンエリア道路照明の未点灯による夜間の事故、逆走による事故が増加している。現地政府にとり損失となるため、付帯設備の防護対策や交通規制の強化等が必要である。同時に整備不良車両の走行による舗装面へ油漏れが顕在化している。これはアスファルトの溶脱を引き起こし、舗装寿命を縮めるため深刻である。これらの課題に対し、安全対策（設備や教育）の強化や舗装面の油清掃等の個別対応を行った（写真-2）。

写真-2：途上国特有の課題と対応状況
