# 付加車線事業の橋梁設計への地質情報反映にか かる課題について ーペンケオタソイ川橋での設計事例についてー

— About the design case of the Penkeotasoi River Bridge —

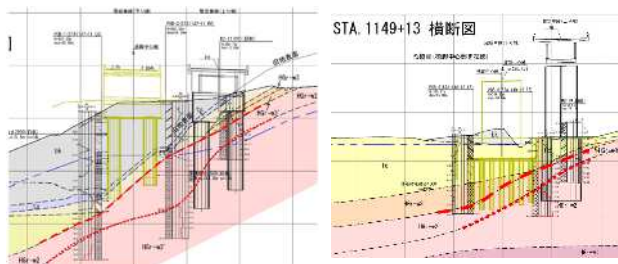
図3 調査結果 地質縦断面  
A-1 橋台部 (上図) , P-2 橋脚部 (下図)

当調査を実施した結果、A-1 橋台部については支持層に設定した層が想定よりも深い位置にあり深礎杭先端が届いておらず、杭長が 7~10m 不足していることが明らかとなった。また P-2 橋脚部に関しても同様に支持層が想定よりも深い位置にあり、最大で 7m 程度杭長が不足している場所打ち杭が存在することが判明した。この結果を受けて、A-1 橋台の深礎杭長及び P-2 橋脚の場所打ち杭長再検討のための修正設計が新たに必要となった。
