ドレーン材埋設地山を泥水式シールドで掘進 EXCAVATION WITH SLURRY SHIELD DRENE MATERIALS BURIAL OF A GROUND

工事件名：東京国際空港鉄道トンネル築造工事（その2-1,2）

発注者：運輸省第二港湾建設局

工事場所：東京都大田区羽田空港内

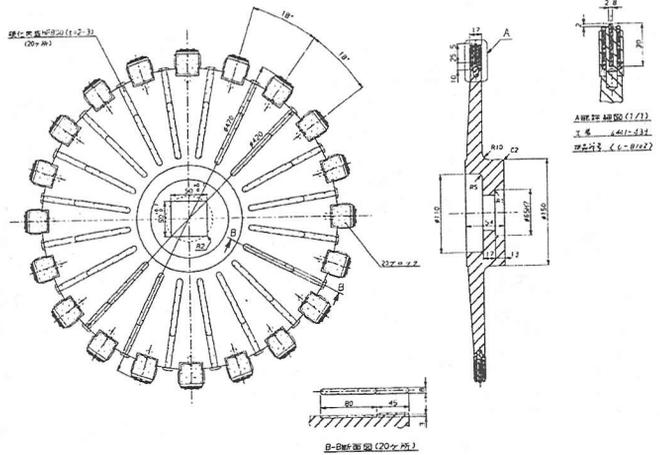
図-6 ブレードカッター

従来より、ブレードの形状に関する実験が行われてきたが、従来の実験で使用してきたブレードは、ブレードチップがマス

（ブロック）形状のものであった。この結果、チップ先端部がR状に摩耗し、ドレーン材切断能力が著しく低下する事が確認されている。また、このブレードは掘削土を含む泥水中で高速回転を行うために、ブレードの母材が摩耗することによる耐久面での不足も指摘されてきた。これらの結果を考慮し、改良を加えたブレード形状を図-6に示す。

- ① チップをマス形状から針状形状のものを埋め込む方法とした。
- ② 材質を硬度の硬いものに変更した。
- ③ 母材の背面摩擦を防止するため、硬化肉盛を施した。

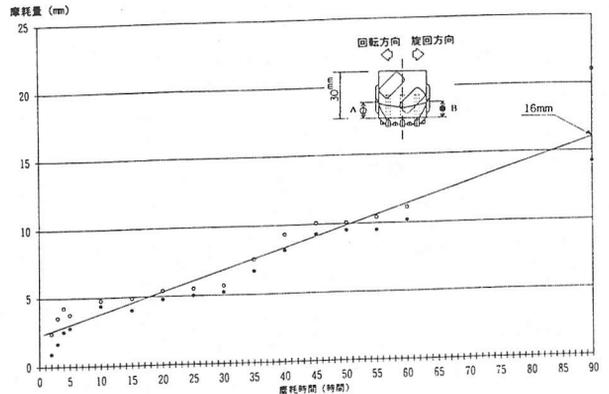
図-7 摩耗量グラフ (実験結果)

表-2にブレード回転数とドレン材の切状況の関係を、図-7ブレードの摩耗量とブレード稼働時間の関係を示す。これらの結果、ブレードの切断可能回転数は、400~500rpm、摩耗によるブレード交換時間90時間（摩耗量16mm）というデータを得た。

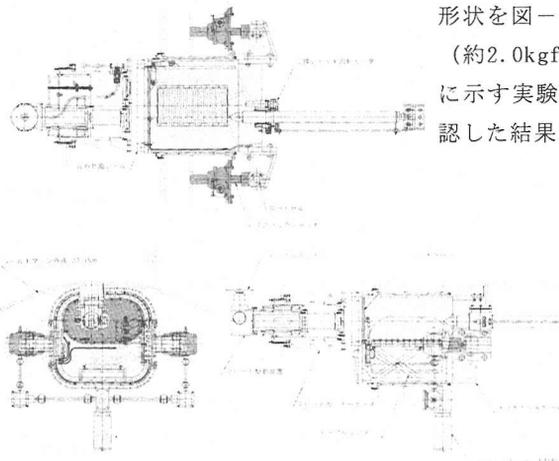
図-8 メンテナンスホール

前節でも述べたが、ドレン材の掘削を行うに当たり、ブレードカッターの交換が必要となる。本シールド機には交換装置として、メンテナンスホールを設置した。その形状を図-8に示す。このメンテナンスホールの課題は、泥水圧（約2.0kgf/cm²）に対する止水性の確保である。そこで、図-9に示す実験装置を用いて、水圧4.0kgf/cm²を作用させ止水性を確認した結果、良好な結果を得た。
