台湾における分水路トンネルの施工実績

Mitsuhiro Kuniya and Hirofumi Hamada

Keelung River Yuanshantzu Flood-Diversion Tunnel project is located in about 30-km eastside of Taipei City, the Republic of China (Taiwan). Its purpose is to divert flood-water in Keelung River to the East Sea. This Project comprises water intake facilities on the Keelung River, a drainage NATM tunnel, and facilities that discharge flood-water into the sea. This project adopts "Design-and-Build" contract, and contractor was selected through "Open Tender with Technical Proposal" method. Therefore, the contractor is required to make its detailed design with consideration of actual site conditions, and to satisfy construction period by adopting accelerated construction method. This paper briefly introduces its construction records.

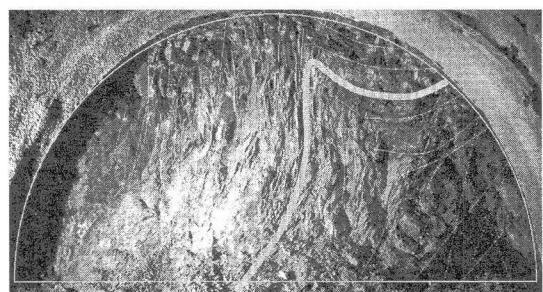
については一部で一次警戒基準である5%LELを超えたが、3,000m³/minの大量換気により十分対応可能であった。また高圧湧水も最大で1t/minと、予想されていた10t/minを大きく下回った。全体として、地質は予測より良好であった。同じく断層破碎帯についても明確なものが現れなかつたが、2号トンネル側の当該位置付近で、褶曲構造を呈した地質年代の若いと思われる地山区間に遭遇した。区間長は1k+980～2k+050の70mで、土被りは約120mであった。これは、切羽面に写真-2のような波形の地層が確認で

写真-2 切羽面波形地層状況

きたことから推定したものである。東側にある基隆山からの安山岩の進入に対し、手前に存在した一軸強度400～500kgf/cm²の堅固な砂岩が壁になり当該部分の砂岩や頁岩が揉まれて褶曲構造が形成されたのではないかと考えられた。切羽観察の結果、この部分の砂岩の一軸強度は100kgf/cm²程度と推定された。ただ強度が低くても、くさび状になっているわけでもなく、岩そのものは破碎されていなかったので、切羽は十分自立した。そこで、突然の落盤等は考えにくかったため、計測値を見ながら変位対策を実施していくことにした。

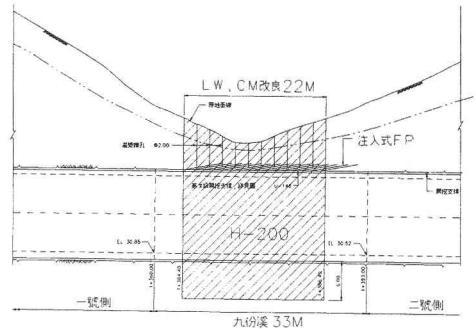
図-4 九份渓横断部改良概略図

工区のほぼ中央に位置する九份溪の横断部は、土被りが4～10mと薄い。はじめに3本のボーリングを実施し、上から2m以深の岩盤が比較的新鮮で堅固であることを確認した。そこでグラウンドアーチ形成部の止水と改良を行えば切羽は自立すると考え、この30m区間については渇水期を利用した上部からの止水と切羽での補助工法による改良の2段階で施工することにした。上部からの止水に先立ちルジオン値を測定した。直交する渓流沿いに、トンネル中心から上下流各3本の計6本を行い、0.2～20であった。これをもとに、台湾国内での施工実績から10未満の部分を水ガラス系止水材で直接注入する。また亀裂が比較的大きい10以上の部分については、止水効果を高めるため大部分をセメント系固結材で一次充填後、再削孔

して水ガラス系を注入し止水した。日本においてコンクリートダムのコンソリデーショングラウチングの改良目標値は5ルジオンが一般的であり、10であれば改良が必要となり亀裂があるとみなされる。この点を考慮すれば、10ルジオン以上は比較的亀裂が大きいので、水ガラス系より粒子の粗いセメント系で一次充填するというのは妥当であると判断した。次に、掘削時はウレタン系による注入式フォアパイリングで先受けを実施しながら慎重に施工を進めた。さらに、改良しても被りが薄いため十分なアーチが形成できないと考え、せん断強度も高いH-200の鋼製支保工を1.0～1.2mピッチで入れた。その結果、無事掘削を完了することができ、湧水も1t/分程度、内空変位も2cm以内に収まった。改良の概略を図-4に示す。

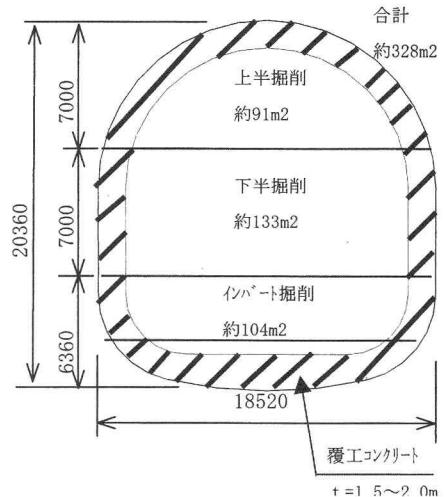
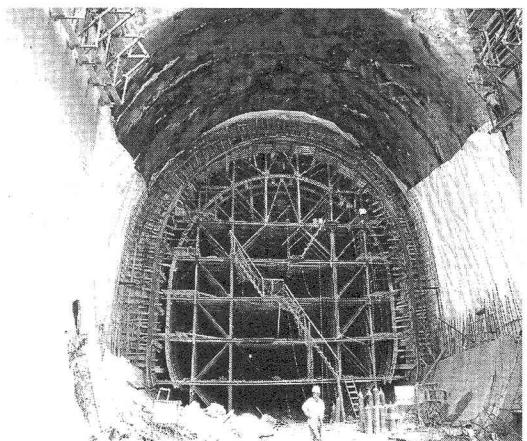
図-5 進水側坑口部変断面区間

当該部は、高さ20m、幅19mの卵形大断面（図-5、写真-6）から標準断面（図-1）まで、延長30mで漸変する区間である。最大面積328m²と約300m²の石油地下備蓄なみの大断面なため、掘削は4段ベンチとした。これは、地山が良好であったこととトンネル上部をグラウンドアンカーで締め付けていたので、通常のベンチカットで掘削可能と判断したためである。そこで、支保バーテンを吹付30cm、H-250相当桁型支保工の一番剛なタイプにするとともに、通常のF Pで先受けを行いながら掘削した。その結果、天端沈下も10mm以下とほとんど変形は生じなかった。

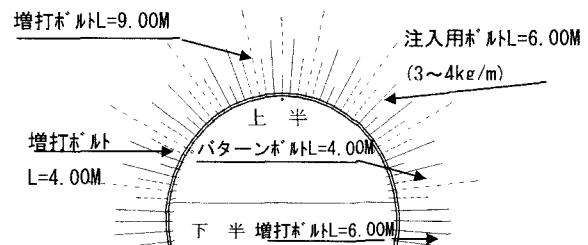
図-6 ロックボルト補強実績図

ところが、掘削の進行に伴い吹付に亀裂や剥落が発生し、図-7に示すように変位も急激に増加し始めた。また、切羽面にも波形の地層が確認できるようになり変位も大きくなってきたのでTYPEIVに変更した。当工事における各支保パターンが耐えうる変形量、すなわち設計上の変形余裕量はTYPEIIIで12cmであった。そこで、自主管理基準として、注意レベルをその60%、警戒レベルを80%と決めていたが、TYPEIIIで施工していた区間は、天端沈下・内空変位とも10cm以上の警戒レベルまで達した。そのため、応急対策としての増吹や支保工下の根吹きを実施し、当該区間通過後に、切羽後方で増ボルト(6m, 9m)・ウレタン系注入の恒久対策を施工していった。これにより上半での沈下は概ね収束した。しかし、m当たりの注入量は、計画では10~20kgを想定していたが、実績では3~4kgと極端に少なかった。これは、岩盤に亀裂や空隙が少なく、注入による改良を施工しても、十分な効果が期待できないと考えるしかない状況であった。

変位対策として、注入は効果があまり期待できないため、下半については当初計画通りの4分割での加背割、掘進長を2.4mに短縮、増ボルト、吹付仮閉合等の施工上の工夫はすべて実施することにした。その補強実績を図-6に示す。それでも変位は収束しないと予測していたので、高張力のPC鋼棒打設か、厚巻で高強度のインバートコンクリートによる早期閉合かを考えた。ただしPC鋼棒の場合、別途に機械を調達しなければならず、工程上不利となる。そこで、インバート早期閉合を第一に考え、PC鋼棒は変位が20cmを大きく超えそうな場合のみとすることにした。

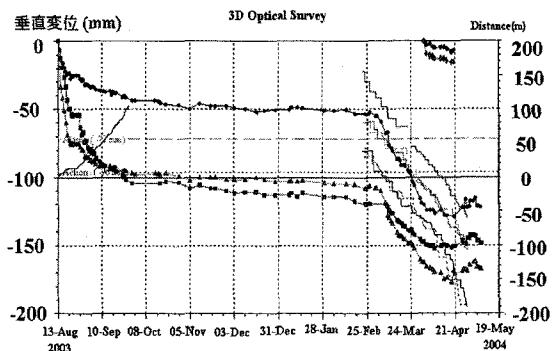
図-7 鉛直変位図

そこで、下半及びインバート掘削後の最終変形量をFEMにより予測することにした。解析を簡略化するため、上半の計測値から岩盤物性を逆解析し、高さ4.4mの下半、2.5mのインバートとともにそれぞれ1段で掘削する条件として求めた。下半については実施工と異なる加背割での解析であつたため大きめの値がでると考えていたが、目安としての天端沈下量は約30cmとなった。

その結果、図-7に示すように最終変位をすべて20cm以内に收めることができた。当該区間で7箇所の計測点を設けたが、12~18cmの範囲であった。
