# 現用の通信用シールドトンネルの 一次覆工減肉量調査結果

# THE SURVEYS OF DETERIORATION OF PRIMARY LINING OF COMMUNICATION SHIELD TUNNELS

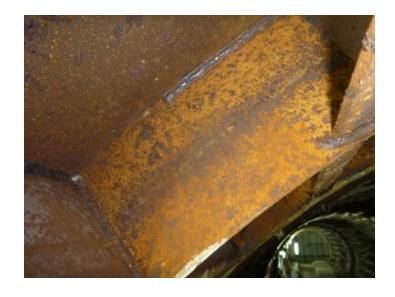
はじめに目視等により確認できた全体的な劣化状況 について述べる. A, C, Dトンネルでは,継手等から の漏水や,図-7 に示すような,鋼材が大気中にさらさ れた結果発生したと考えられる腐食生成物が見られ,比 較的劣化は進行していなかった.ただし,図-8に示す ような孔食も,数は少ないが確認された.

図-7 A トンネルで確認された腐食生成物

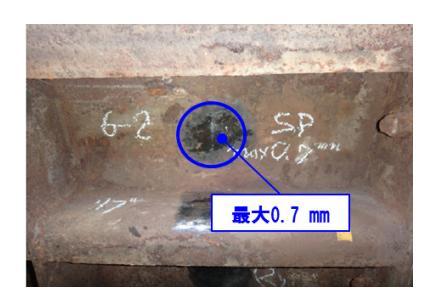
図-8 Cトンネルで確認された孔食(最大深さ 0.7 mm)

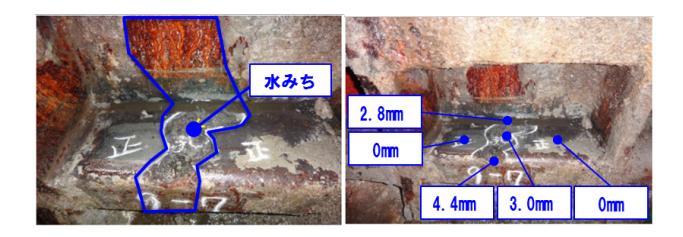
一方, B トンネルでは全体的にスキンプレートに孔 食および孔食からの漏水,また継手部(リング継手およ びセグメント継手)からの漏水が多く見られた.図-9~ 図-11に, B トンネルで確認された特徴的な劣化状況を 示す.図-9では,スキンプレートに生じた孔食から浸

図-9 Bトンネル測定断面 9, 測点 7, 縦リブ腐食状況

入した水により作られた水みち上にて,縦リブの腐食 減肉が確認された.腐食減肉量をノギスで計測したと ころ,トンネル内側方向の縦リブにて最大4.4 mmの板 厚減少が確認された.しかし,図-9に示す通り,水み ちの近傍において,水みちの外側では,縦リブに腐食 減肉は認められなかった.主桁についても,図-10に示 すように,図-9の縦リブと同様に水みち上での腐食が 確認され,さらにトンネル内側に向かって板厚減少量 が大きくなっていた.さらに図-11からは,トンネル内 側の縦リブの,腐食が原因と考えられる一部消失が確 認できる.

この主桁や図-9,図-11で観測された,縦リブの水み ち上にて,スキンプレート側からトンネル内側に向け て,腐食減肉量が大きくなっている腐食形態の原因と しては,図-17に示すように,トンネル内側からの酸素 の供給と,スキンプレートの孔食からの水の供給が重 なったことが考えられる.

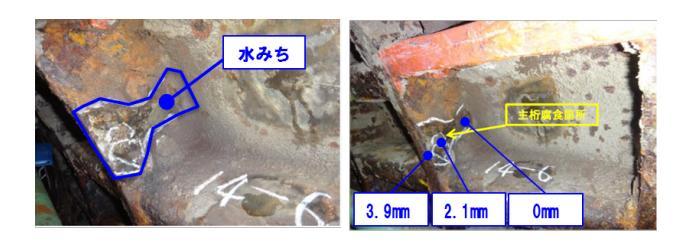
図-10 Bトンネル測定断面 14, 測点 6, 主桁腐食状況

一方で,図-10に示すように,Bトンネルの主桁のト ンネル内側部に局部的に 3.9 mm,年間平均約 0.2 mm の腐食による板厚減少が確認されている.この局部的 な腐食は,断面一様な腐食に比較して約 9 倍と,極め て速く進行していた.このため,鋼製セグメントの一 次覆工を有するシールドトンネルの終局状態を検討す る上で,局部的に速く進行する腐食のメカニズムを明 らかにする必要があると考えられる.

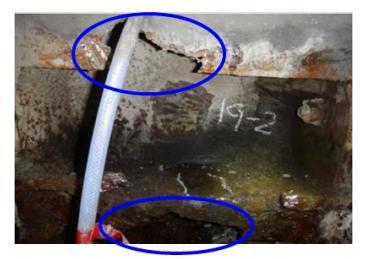
図-11 Bトンネル測定断面 19, 測点 2, 縦リブ腐食状況

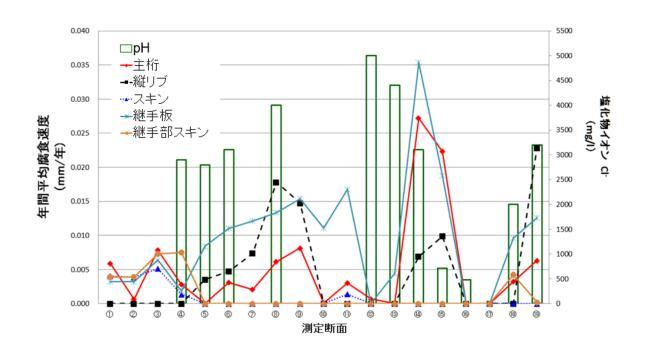
図-14 Bトンネルの測定断面ごとの各部材の年間平均腐食速 度および漏水の塩化物イオン濃度

図-13~図-16からわかるように, Bトンネルの漏水 からのみ高い塩化物イオン濃度が検出された.特に, B トンネルの測定断面 12 において漏水の塩化物イオン濃 度は最大の 5000 mg/l を示し,これは海水の約4分の1 の濃度であり,コンクリート中の鉄筋の標準的な腐食 発生塩化物イオン濃度が 2.2 kg/m<sup>3</sup> である<sup>2)</sup> ことを考 慮すると,非常に高い濃度である.従って,Bトンネル の環境条件は鋼製セグメントが劣化を促進する環境と なっていることがわかる.このことは,小節(1)の目視 結果において B トンネルが他の 3 トンネルに比較して 劣化が進行していたことおよび,小節(2) においてスキ ンプレート部からやセグメント継手部からの漏水が多 かった点と符合する.

実際,図-13~図-16からわかるように,Bトンネル の各部材の年間平均腐食速度は他の3トンネルに比較 して速い傾向にある.ただし,図-14における主桁およ び継手版において最大の年間平均腐食速度となってい るのは測定断面14であり,最大の塩化物イオン濃度で あった測定断面12とは一致しなかった.

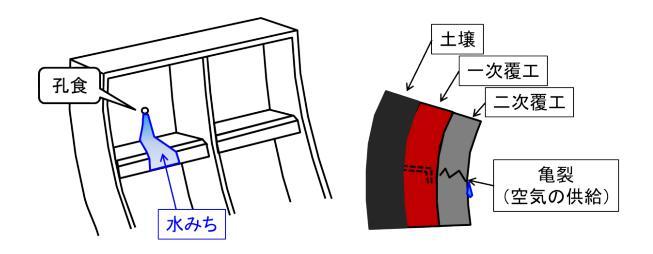
図-17 水みち上の腐食機構

したがって本調査のケースでは、スキンプレートの 孔食から水が供給が、その水みちにおいて、主桁や縦リ ブなど、他の部材の劣化速度を大きく増加させる原因 となったと考えられる.そのため、スキンプレートの 孔食の発生機構,孔食発生の進行の速さについて検討 することで,鋼製セグメントの一次覆工を有するシー ルドトンネル自体の劣化機構,その劣化進行の速さの 解明につなげられる可能性がある.
