### 精進川の再改修における生態系復元工法について

(株)北海道技術コンサルタント 正員 橋本 真一  
北海道札幌土木現業所 劔持 浩高

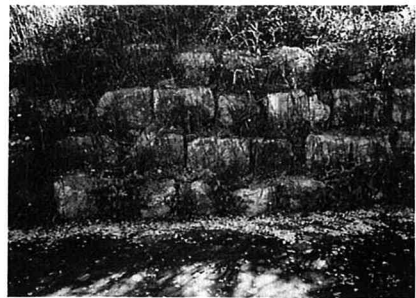
コンクリート殻によって生じる多様な空隙が、昆虫や虫類の生息・避難場所となること及び植物の侵入を促して一層豊かな生物生息空間となることを期待した。

空隙には切芝を施工したがその後在来植生の侵入もみられ、アリヤテントウムシ及びミミズの生息が確認された。空積の空隙は更に深部の裏込碎石の空隙にも通じていることから甲虫類等の成虫が越冬する場としていることも予想できる。

写真-1 コンクリート殻空積護岸

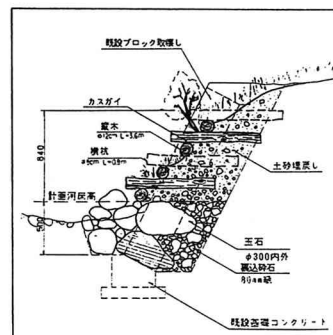
図-3 丸太格子護岸断面図

曲線部の外側で河岸の土地利用度が低い箇所に採用した。玉石の根固上に1割の勾配で丸太を格子状に積み上げ土砂を埋戻し、格子間には背後の斜面と連続する在来植生の復元を期待して表土を充填した。また水際の格子間は魚類の生息場所となることを想定している。

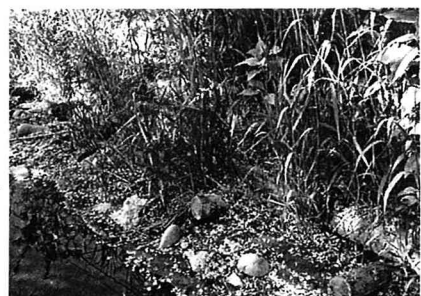
在来植生は期待通りに施工後3ヶ月ほどで丸太が見えないほどに回復した。しかし河畔樹のため日照不足となる箇所及び表土を充填しなかった部分の植生はまばらで、その差は顕著である。日陰となる部分の植生回復は更に検討が必要である。

写真-2 格子間に再生した植生

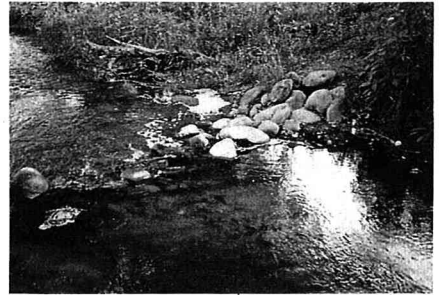
施工後、帯工の直下流には期待通りの深み（淵）が形成され、水制工の上流側には静水域・下流側は反転流を伴う複雑な流れが形成された。ただ、予想していた水制工先端部の深みは顕者には形成されずに経過している。

この要因は、底質の粒径が平均50mm程度ありこれらを掃流するエネルギーを持つ出水がなかったためと考えられ、今後更に経過を見る必要がある。なお、帯工・水制工の玉石表面には在来種のサカマキガイが大量に生息しているのが確認された。

写真-3 玉石帯工

帯工や水制工はほぼ期待通りの河床及び流水の変化を形成したが、水制工先端に生じると予想した深掘れは形成されなかった。従って現状のまま推移するとすれば、流量が減じる冬期に魚類等が避難可能な淵は、人工的に形成することも必要となろう。

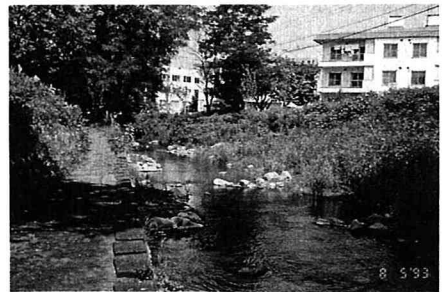
施工後、予想以上に植生の回復は早く、夏までには在来植生区域との境界は判別できなかった。

写真-4 緩傾斜護岸
