## 豊平川河岸における樹木生育基盤の調査

The investigation of trees at the shore of Toyohira River

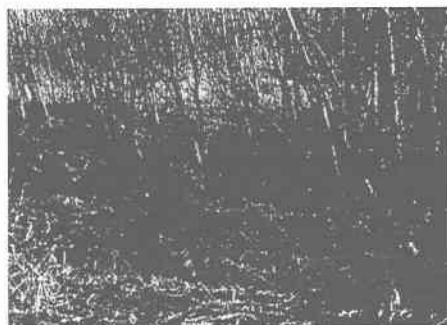
写真1

①土砂が多く堆積し、樹木も大きく生長して河畔林を形成している個所(写真1)

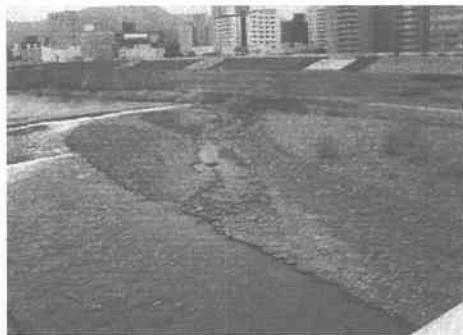
写真3

また、砂利が多く堆積している個所では、樹木の生えていない個所(写真3)、生えている個所(写真4)の違いも見られた。これは、樹木が生えていない個所では砂利が堆積していても洪水などで増水が起こるごとに土砂が洗い流され樹木の生える事のできる環境にならないと考えられ、逆に樹木の生えている個所は普段の増水では土砂が流出されない環境にあると考えられる。

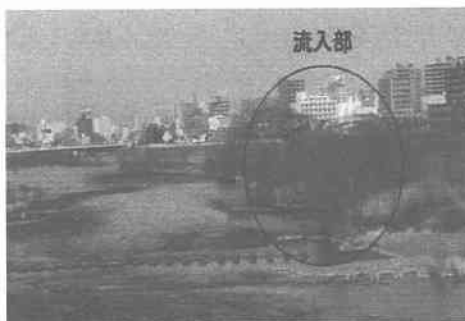
写真5

支川の流入口周辺においては、本調査では、3ヵ所しか調査できなかったのだが、精進川（写真5）および精進放水路流入口付近においてはやや凹部であるにも関わらず土砂の堆積とともに樹木の繁茂がみられた（山鼻川流入部周辺は公園となっており、強い護岸がなされていて堆積の程度は小さかった）。

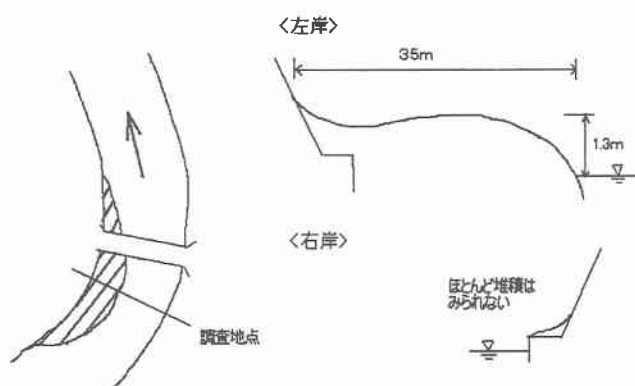
図-2 北13条大橋周辺

図-2は北13条周辺の地形図および、樹林帯の分布（斜線部）、調査地点における横断面図を示している。この地点では明らかに蛇行部の凸側に樹林帯が形成され、凹側には土砂の堆積はほとんど認められなかった。今回の豊平川での調査では、他の蛇行部でもこの事例と同様な状態が多くみられた。この事象は一般河川でも同じ事がいえると思われる。ところで、これら樹林帯の基盤となる堆積した土砂は大部分が砂利の表面に堆積していた。これより、樹林帯はまず、砂利等の砂州が形成された上に上流で発生した土砂が堆積し形成されていくと予想できる。また、ブロックの存在による樹林帯は前に挙げた砂利の上に土砂が堆積し形成されていくものや、流木等が引っかかりそこに土砂が堆積し形成されていくものがあると予想できる。
