走行荷重がポットホール補修部分に与える影響について

Influence of wheel load at pothole repair area

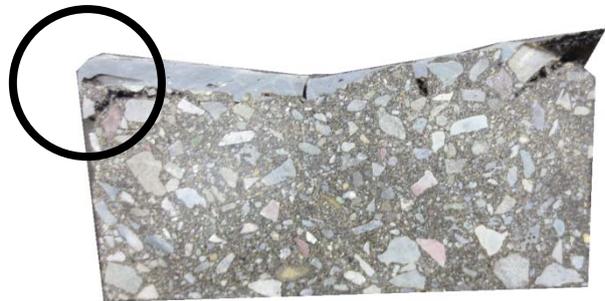
写真-3 内部ひび割れ（常温混合材により補修）

補修した箇所表面状態は APA 試験前と後では、剥離などの変化は見られなかった。しかし、供試体を切断して、供試体内部を観察したところ走行方向に対して直角方向のひび割れが発生していた（写真-3）。

表-2 より、供試体内部に発生したひび割れは、ポットホールを常温混合材で補修した場合に見られた。この結果より、実際のポットホールを常温混合材で補修した場合、舗装表面は問題ないように見える補修箇所でも、舗装内部でひび割れが発生し、問題となる可能性がある。そのため、どのような条件のときに内部にひび割れが発生するかを今後調査することが必要であると考えられる。

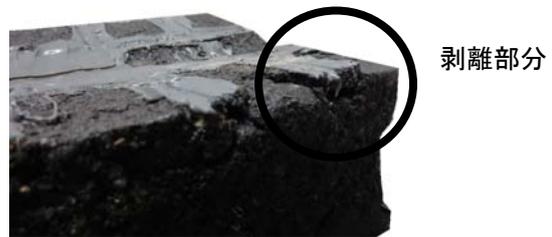
写真-4 補修部剥離（エポキシ樹脂により補修）

補修した箇所表面状態は、補修箇所の部分で剥離が生じていた（写真-4）。しかし、供試体内部に影響はみられなかった。

表-2 より供試体表面の剥離はポットホールをエポキシ樹脂で補修した場合に見られた。これはアスファルト混合物の弾性係数（30℃で約 10MPa²⁾）とエポキシ樹脂の弾性係数（約 3000MPa）の違いにより生じたものであると考えられる。道路の舗装に生じたクラックは樹脂系の補修材を充填して補修が行われる場合があるため、補修箇所の剥離などが生じる可能性が考えられる。
