レーザー孔を有する高力ボルト摩擦接合継手の疲労試験

法政大学 学生会員   ○大高 章広  
法政大学 正会員       森 猛  
高田機工(株)           山野 達也

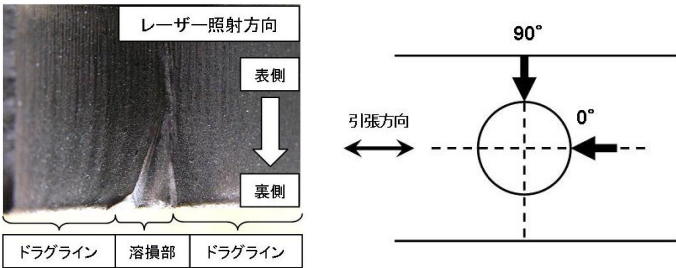
写真 1 レーザー孔内の溶損

レーザーで孔あけを行うと、孔周辺に硬化が生じるとともに、加工の始末端に溶損と呼ばれるきず（写真1）が生じる。溶損が鋼板の疲労強度に及ぼす影響については既に確かめられているが、高力ボルト摩擦接合継手のボルト孔として用いた場合の疲労強度は明らかとはされていない。本研究では、レーザー孔を有する高力ボルト摩擦接合継手の疲労強度を明らかにする、また疲労設計に用いる適切な疲労強度等級を示す目的で、レーザー孔あるいはドリル孔を有する鋼板を用いた高力ボルト摩擦接合継手の疲労試験を行う。さらに、溶損の位置が継手の疲労強度に及ぼす影響についても検討する。

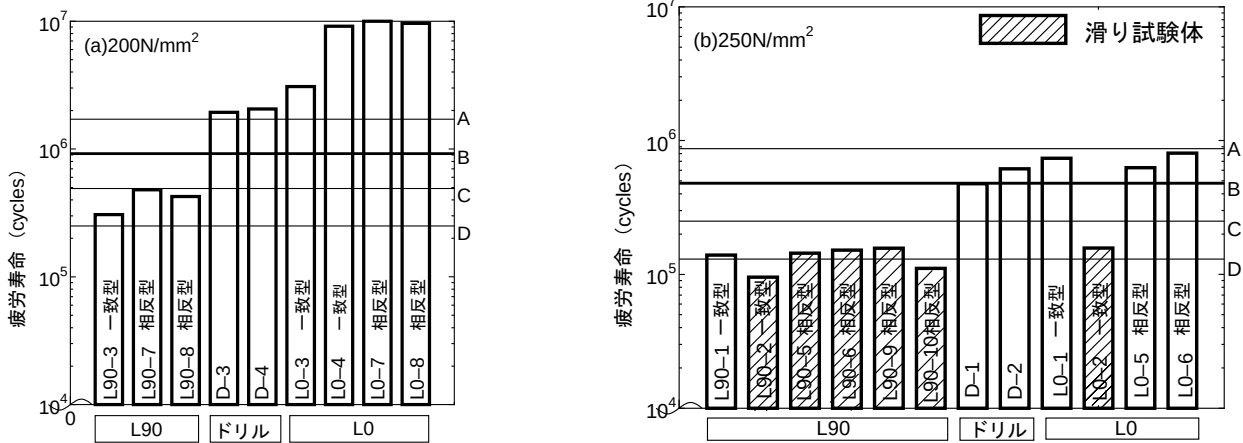
図 3 疲労試験結果

疲労試験結果を図 3 に示す。図(a)は応力範囲 200N/mm<sup>2</sup>、図(b)は応力範囲 250N/mm<sup>2</sup>での結果を示している。図中のハッチを印したものは、疲労試験前にすべりが生じたものである。図中には、鋼構造協会の疲労設計指針に示されている疲労強度等級 A～D に対応する疲労寿命も示している。疲労設計指針では、ドリル孔を有する高力ボルト摩擦接合継手の強度等級を B と規定しているが、ここで用いたドリル孔試験体はすべてこれを満たしている。また、ドリル試験体と比較して、L0 試験体の疲労寿命は同等以上となっており、B 等級と規定するのが妥当である。ただし、疲労試験前にすべりが生じた L0-2 試験体のみ、疲労寿命が短くなっている。L90 試験体の疲労寿命は、ドリル試験体に比べて 2 ランクほど下の疲労強度等級まで疲労寿命が短くなっている。L0 試験体、また L90 試験体では、一致型と相反型の試験体を設けているが、これによる疲労寿命の差は認められない。

**4. まとめ** レーザー孔を有する高力ボルト摩擦接合継手の疲労強度は、加工時に溶損角度を 0 とすれば、ドリル孔を有する継手と同じとみなすことができる。
