1.はじめに

昔から河川の両岸の地盤は異なるという諺があり、 工事のとき注意が必要であると言われている.今回.河 川の両岸の地盤調査結果が得られたので地盤構造を調 べたら,その諺通りであった.その結果を報告するとと もに、豪雨やハリケーン等による洪水被害(破堤)や地震被害 との関係を調べたので、その結果も報告する.

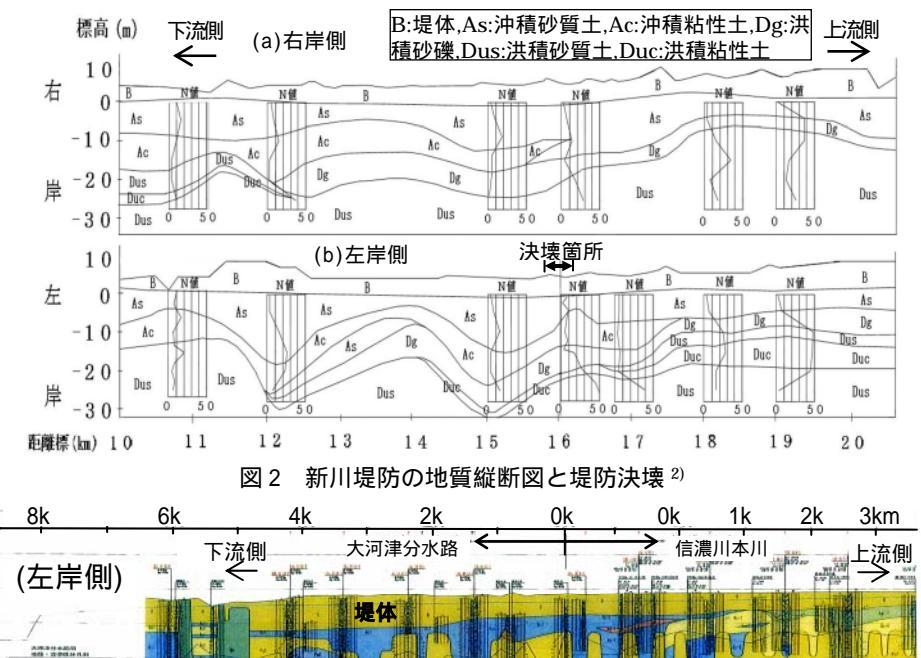
2000 年に左岸堤防が 100m に渡 って決壊した名古屋市の新川 両岸直下の地質縦断図(図 22) をみると,左岸側と右岸側の 地盤状態がかなり異なること が分かる.右岸側の地盤はほ ぼ水平な土層から構成される が,左岸側では地層が複雑に 波打ち,2箇所の埋没谷構造の 内,距離15km付近で決壊した. 即ち図1と類似の地盤条件の 変化点で決壊が発生した²⁾.

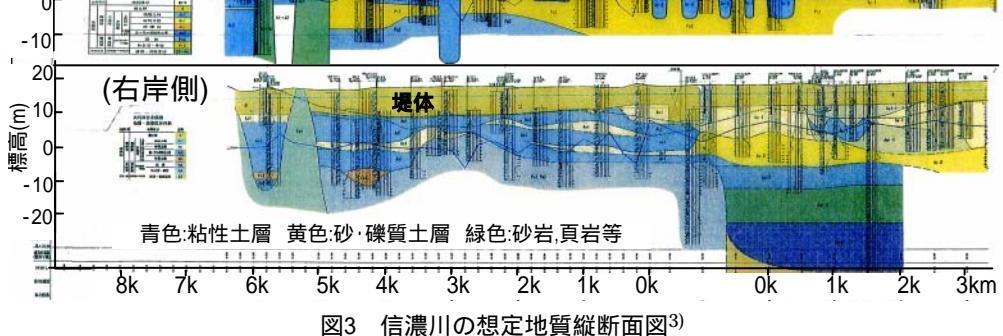
図3の信濃川の両岸直下の地盤の地質縦断面図 3を みると、図 2 と同様に左岸側と右岸側の地盤状態がか なり異なる、特に、0km 付近で右岸側の地盤がその前後 で両極端に異なり断層のような地形を示すが,この付 近は信濃川本川が北上する位置である.ここでもやは リ河道は地盤条件の変化点で、しかも急勾配の埋没斜

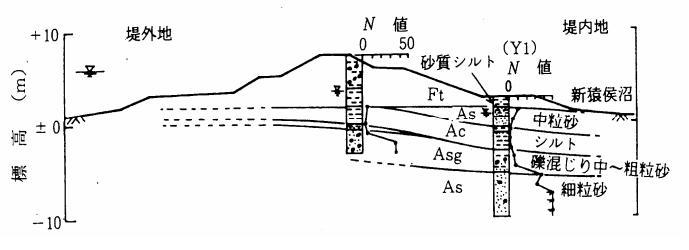
図6 閖上上堤防と地盤(1978年宮城県沖地震で被害) 5)

1978年宮城県沖地震で閖上上堤防に被害が生じた. 図6の堤防の右側斜面にすべりが発生したが、それは図5 と同様に旧河道部(地盤条件の変化点)で発生した5. (7)事例 6(甲突川堤防)

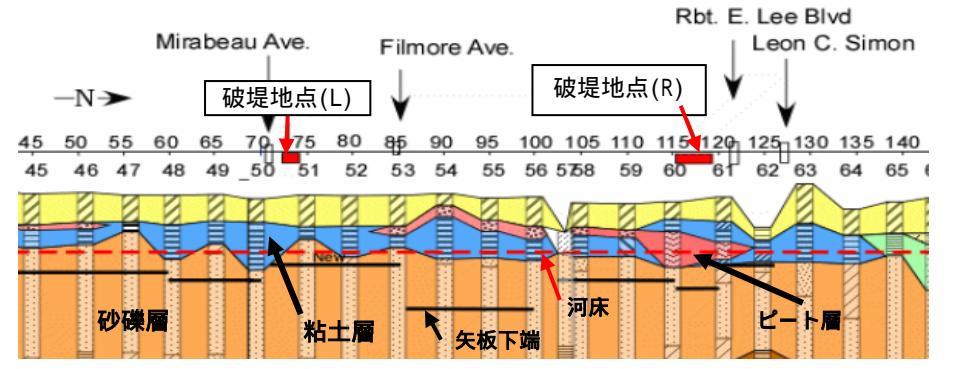
London Av.Canal 沿いの土質断面図と破堤位置⁴⁾ 図 8

2005 年にアメリカニューオーリンス 中心にハリケーンが上陸し 7 箇 所破堤したが、その内2箇所で破堤した図8のLondon Av. Canal 両岸の地盤の土質断面図をみると、堤防下に 粘土層が不均一厚さで堆積している 4.破堤箇所(L)で は地盤内に埋没谷地形がみられることからここは旧河 道部に当たり、堤体地盤が砂礫層と粘土層に渡ってい

るため砂礫層が洗堀され破堤した

こと,また越水破堤箇所(R)ではピー ト層が厚く堆積しており,普段から ここで圧密沈下が進行して堤体が 大きく沈下したため越水破堤が生 じたことが考えられる 4).
