谷津干潟における干潟地形の変化

千葉工業大学生命環境科学科	学生員	仁平 学
千葉工業大学大学院生命環境科学専攻	学生員	深谷 雄司
千葉工業大学生命環境科学科	フェロー	矢内 栄二

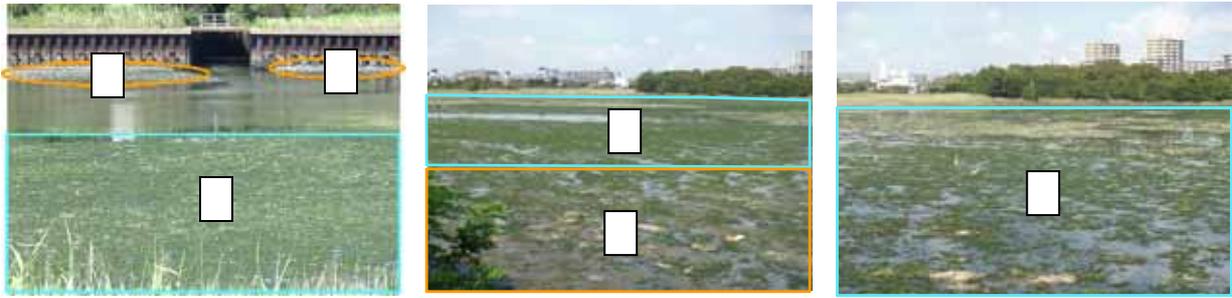
図-4 干出域と冠水域の判別例

干出域が確認できない状態を冠水、底泥がわずかでも露出している状態を干出」と設定して図化した(図-4)。1996 年に調査された環境省による地形形状図¹⁾は、目視による干潟地形の測定であることから、本研究の結果とは精度が異なるものの、同一の方法で深淺図を作成した。

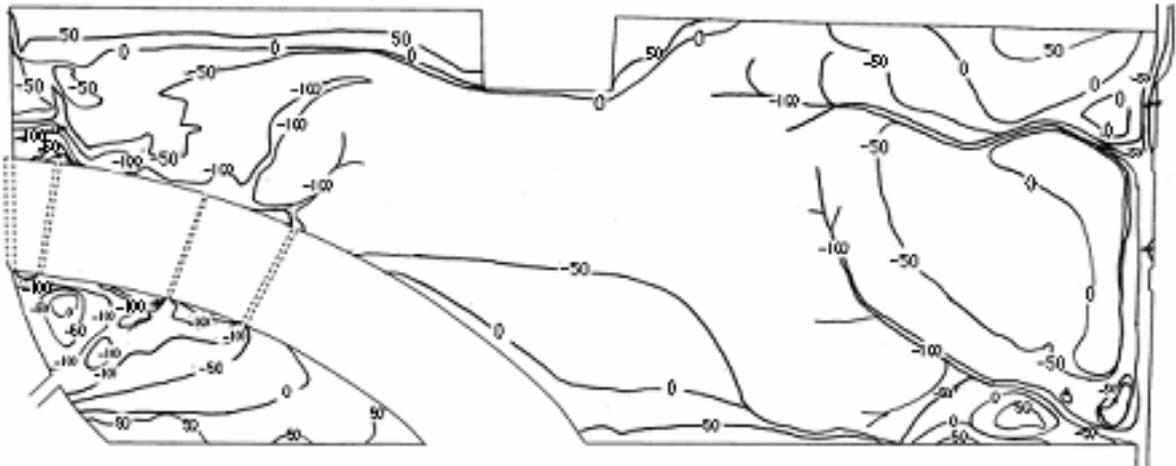
図-5 1996年の谷津干潟深浅図¹⁾

1996年に行われた環境省による調査結果を図-5、本研究の結果を図-6に示す。東側、三角干潟、南側において1996年と2012年を比較すると、干潟の形状は相似している。

一方、1996年の干潟形状図では潮位が低下すると西側で干出域が確認できるが、2012年の結果では干出域が確認できていないことから、西側においては底質形状が変化していると考えられる。西側および中央部で変化した原因は、時間の経過による底泥の流出、地震などによる地盤の沈下、アオサに付着し

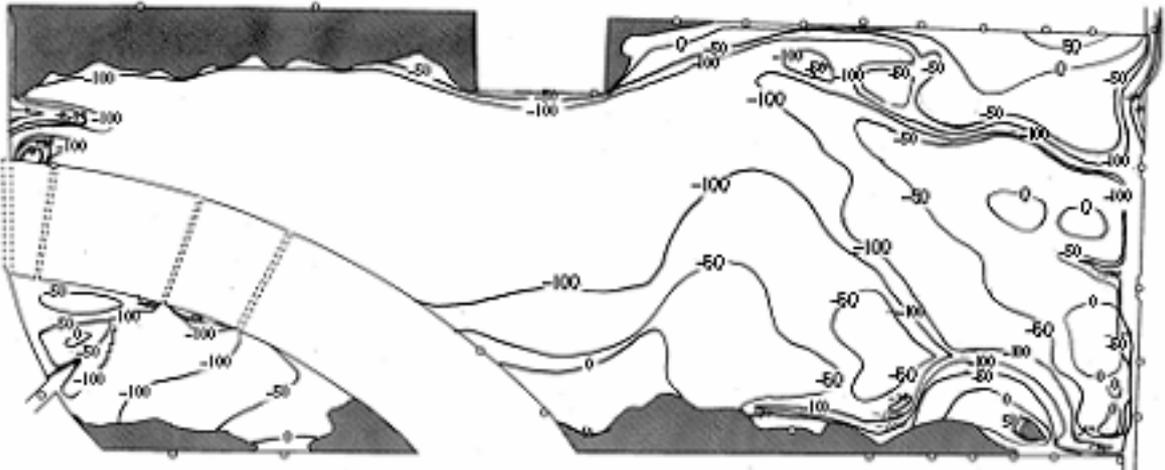
図-6 2012年の谷津干潟深浅図

た底泥の流出²⁾等が考えられる。

谷津干潟の地形を調査し、1996年の結果と比較・検討した結果、中央部および西側において地盤が低下していることがわかった。
