卯辰山山麓寺院群地区における災害危険度の調査的研究

金沢大学工学部

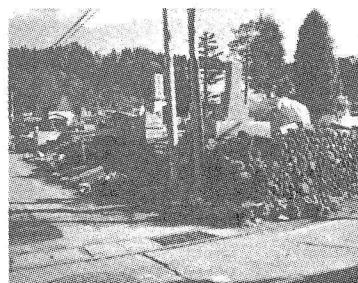
金沢市街地を横断する森本断層と富樫断層が連動して都市直下型の地震が発生した場合、卯辰地区では震度6強⁴⁾とされる。木造の寺社・住宅が密集するこの地区では、危険性は極めて高い。写真1、2は2004年新潟中越地震で見られた寺社被害である。いずれも、卯辰地区でも想定される被害である。

写真1 墓石の転倒

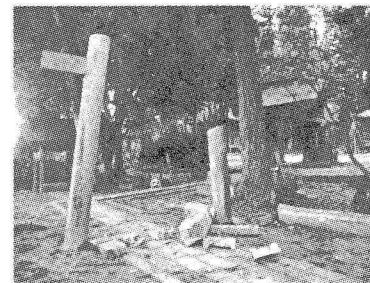
写真2 鳥居の倒壊
