トピー工業株式会社 正会員 渡辺直起 正会員 山田 聡 名古屋大学大学院 正会員 山田健太郎 正会員 小塩達也

1. **は**じめに

本試験は,当該箇所を模擬した試験体に対し,振動型の疲労試験機を用いて上記き裂の再現を試み,き裂の 発生位置や進展機構について検討したものである.

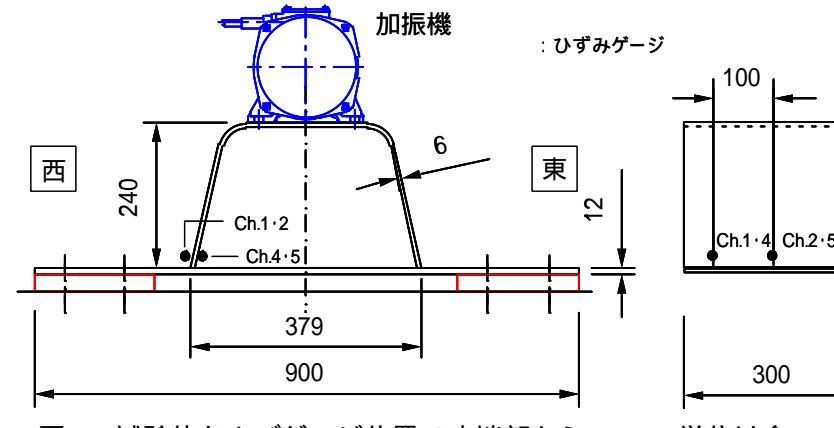
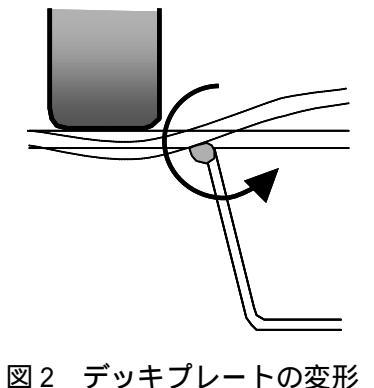
図1 試験体およびゲージ位置(止端部から 5mm,単位は全て mm)

試験体は板厚 6mm の U リブ (SS400)を板厚 12mm のデッキプレート (SM490)に溶接し,合計3体(No.1~No.3)製作した.溶け込み量は70% を目標とした.試験体概要を図1に示す.Uリブの溶接部に発生するき裂 の原因の一つとして図2に示すような輪荷重の作用によるデッキプレート とUリプすみ肉溶接部の曲げ変形が考えられる.そこで,Uリブ側に加振 機を取り付け,繰り返し変形させることでデッキプレートとUリブの相対 関係を再現した.試験体は,Uリブを上側にしてデッキプレート両端を試 験機にボルト接合し,試験体の長さ方向(東西方向)に振動させる載荷方

法とした.試験状況を写真1に示す.載荷荷重は,加振器の振動数とおもりを調節して制御した.また,試験体には,図1に示すようにUリブ側の溶接止端部から5mm位置およびその裏側にひずみゲージを貼付けた. 各試験体の載荷条件と結果を表1に示す.

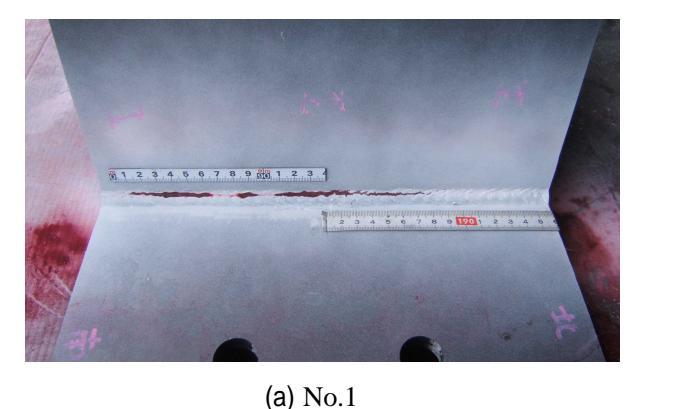
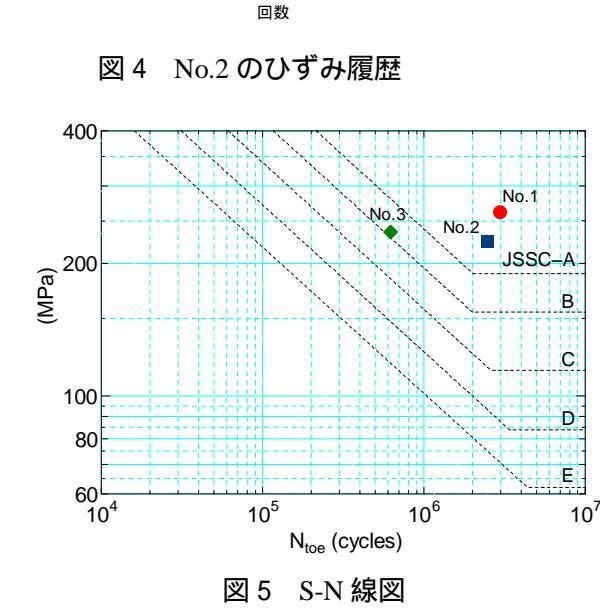
写真 2

き裂状況

No.1 および No.2 の浸透探傷試験の結果を写真 2 に, No.1 の破断面を写真3に示す.これらから得られたき裂進展の模 式図を図6に示す.デッキプレートに貫通するき裂は見られ なかったが,No.1 はすみ肉溶接のルート部から発生しビード 中央部へ進展, No.2・No.3 はリブ側の溶接止端部から発生, リブ内側へ進展,貫通した.溶接ビード表面のき裂長さは No.1:150mm, No.2:230mm, No.3:150mm 程度である.
