能登半島地震に伴う能登島大橋の動的応答

金沢大学大学院 正会員 前川幸次

金沢大学大学院 正会員 深田宰史

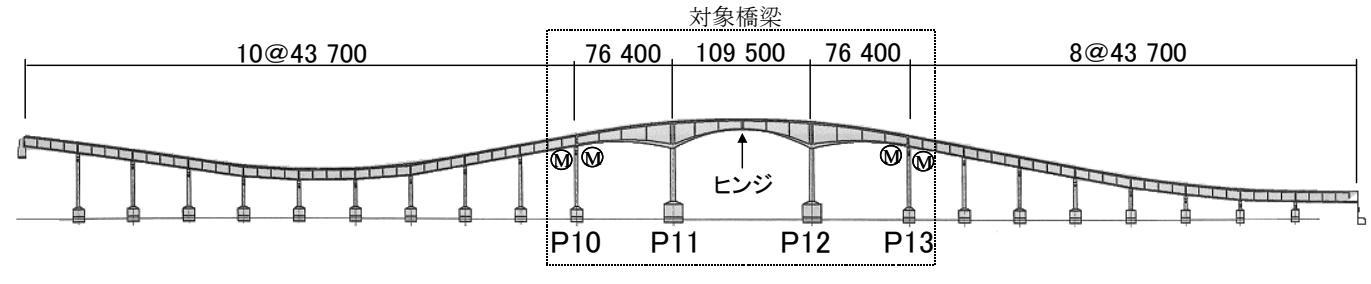
図-1 能登島大橋の一般図

2007 年 3 月 25 日に能登半島沖を震源(深さ 11km, マグニチュード 6.9(気象庁暫定値))とする能登半島地震 が起きた.本橋の南南東 5kmの観測点(ISK007)においては,最大 209gal 程度であった.しかしながら,本橋 の数箇所の橋脚においては,いくつかの損傷(ひび割れ,主鉄筋のはらみだし等)が確認された.このうち, P10-P13 間の 3 径間有ヒンジ PC ラーメン箱桁橋(P11 および P12 橋脚からそれぞれ張出架設された T 型ラーメ ン構造が,P11 と P12 間中央においてヒンジ結合された構造)の端部橋脚(特に P10)において,脚柱基部か ら主鉄筋段落し部までの範囲にひび割れの損傷が生じていた.

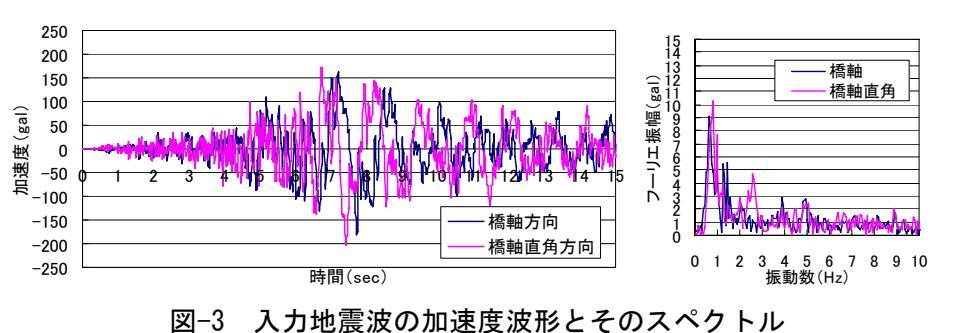
地震応答解析による結果として, P10 脚柱天端部の橋軸および橋軸 直角方向の加速度波形とそのスペ クトルを図-4 に示す.

図-3 の地震波のスペクトルよ り入力側の加速度成分では、橋軸 方向で 0.7Hz, 1.3-1.5Hz, 橋軸直 角方向で 0.8Hz, 1.0Hz, 2.6Hz に 卓越がみられた.また,図-4に示 す P10 脚柱天端部のスペクトルか らは,橋軸方向で2.0Hz付近,橋 軸直角方向では 1.0Hz 付近に卓越 がみられ, それぞれ図-5 に示す振 動モードが大きく卓越していたと 考えられる.いずれも橋軸,橋軸 直角方向の振動モードとして刺激 係数の大きな振動が影響していた と考えられる. 図-5 に示す振動モ ードから, P13 に比べ P10 側のモ ード振幅が大きくなっている.こ れは, 杭支持条件が影響している ためと考えられ,このモード振幅 の影響により, P13 に比べて P10 側の方が損傷が大きかったものと 考えられる.また,全体モデルで 解析を行ったが, 橋軸および橋軸 直角方向の刺激係数の大きな振動 モードがそれぞれ影響を及ぼして いることから,橋脚単体モデルで も解析が可能と考えられる.

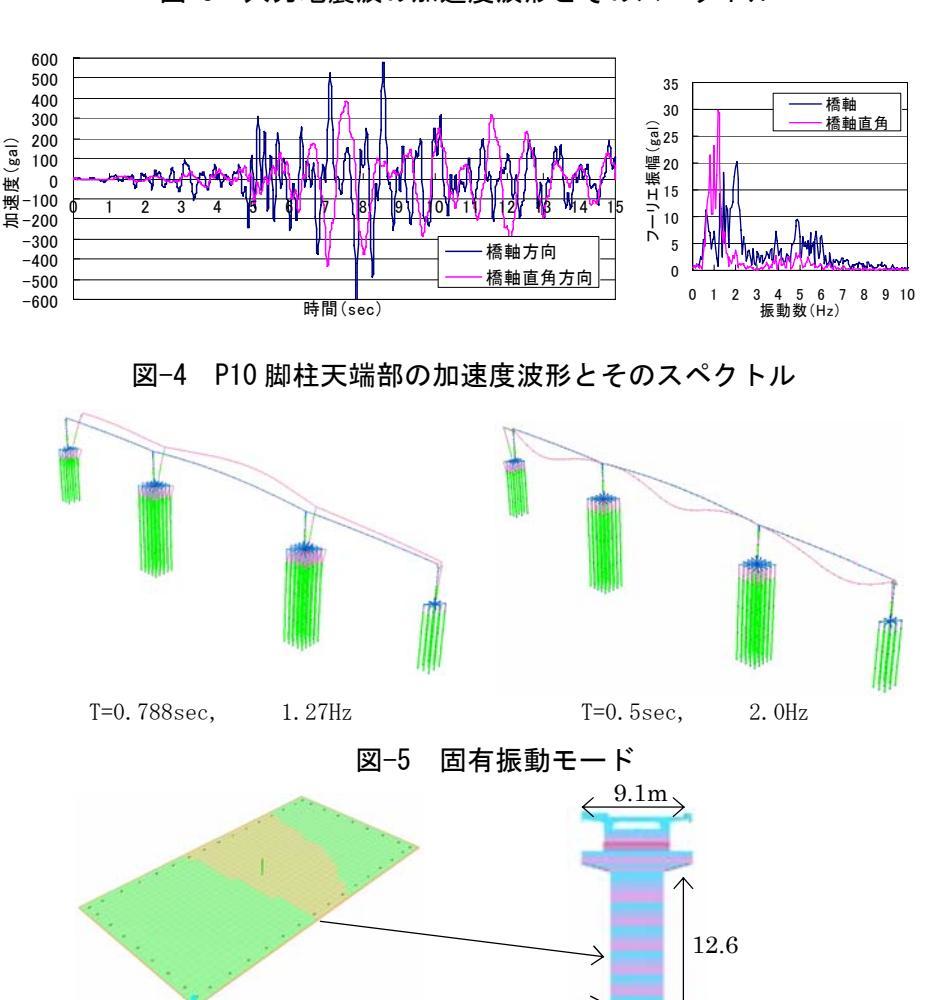
図-6 P10 橋脚の損傷状況

次に, P10 の脚柱基部および主 鉄筋段落し部における解析上の損 傷状況を図-6 に示す.なお,図中

の断面の青色部分は圧縮側の損傷基準による軽微な損傷が生じた箇所,緑色部分は引張側の損傷基準によるひ び割れが生じた箇所を表している.本解析から,損傷位置は橋脚の基部付近,橋脚の橋軸直角方向の端部に集 中しており,実際の損傷と同様な傾向を得ることができた.
