# 高架橋直下狭隘箇所における増杭の施工方法の検討

東海旅客鉄道株式会社 正会員 丸山 真一

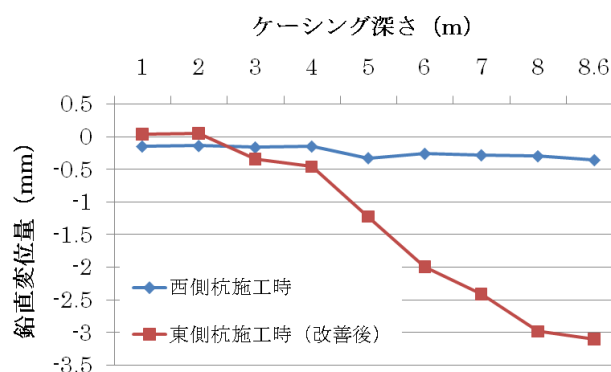
図-2 鉛直変位の推移

それぞれの図は、ケーシングチューブ建込深さ 1m 毎の変位量を示している。また、図-3 の水平変位については、杭（中心）へ近づく方向を正としている。これらの図によれば、1.5～3mm 程度鉛直方向へ、1.5～2.5mm 程度水平方向へ変位することが認められる。また、杭施工後の杭の偏心を計測した結果、130mm であった。これは、土木工事標準示方書 1）が定める出来型管理基準値（D/4 以内かつ 100mm 以内）を逸脱している。

これについて、次のように原因を推定した。図-2、および図-3 によれば、GL-2m～3m の際に変位が生じ始めている。現地で行った地質調査の結果によれば、同様の土層位置で N 値が 50 以上と非常に大きくなっている。また、掘削排土を観察したところ、人頭大程度の礫の混入が数多く認められた。ケーシング圧入時には、掘削機のジャッキ前面が設置地盤から浮き上がり、ばたついていたことも確認している。従って、ケーシング圧入時に刃先が礫と不規則に衝突を繰り返し、揺動を伴いながら掘り進めていったと考えられる。以上より、チューブ径よりも掘削範囲が大きくなってしまい、地盤が緩んだ結果、既設高架橋の柱に大きな変位が生じたものとする（図-4）。

ケーシング圧入時、刃先に礫が接触する際、本来であれば、礫を切削して掘り進めるはずであるが、今回の施工では、機械重量が軽量で反力が不十分であったため、接触によってケーシングにズレが生じたものと考えられる。従って、2 本目の杭施工に際して、機械反力の増大を目的として、ジャッキフロント部分におよそ 25t のカウンターウェイトを設置した（写真-2）。以上のような対策を施した杭 2 本目（東側杭）施工時の変位量の経時変化について、鉛直変位を図-2、水平変位を図-3 に示す。これによれば、鉛直、水平いずれにおいても変位量が改善されていることが認められる。杭施工後の偏心量も 35mm と管理基準値内であった。また、掘削排土を確認したところ、明確な切削面を有する礫が認められたことから、礫との接触によるチューブのズレを、刃先により切削することで回避している。以上より、大きな揺動なく鉛直にケーシングチューブを建込むことができた。
