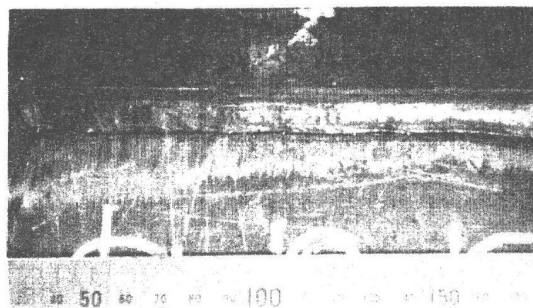
図-2 亀裂発生状況（B断面，N=1226万回）

(1) 亀裂の発生進展挙動 図-2および図-3に、疲労亀裂の発生および進展状況を示す。B断面では、疲労亀裂は初めにアタッチメント取付け部の前面すみ肉溶接のルート部から発生し、その後仕端部から発生した亀裂と合体してフランジを破断させている。図-4に下フランジの破断状況を示す。また、図-5にB断面の破断面を示す。ルート亀裂とトウ亀裂が合体し、破断した様子がわかる。

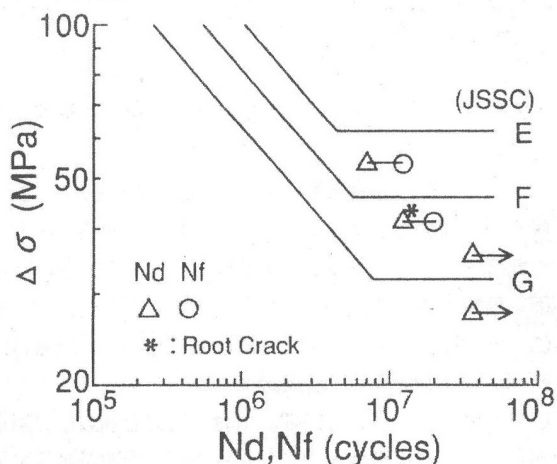
図-6 疲労試験結果

(2) 疲労強度 図-6に疲労試験結果を示す。縦軸は試験部の曲げモーメントから求めた公称曲げ引張応力範囲、横軸のNdは亀裂発見時の寿命、Nfはフランジ破断時の寿命である。 $\Delta\sigma \geq 41\text{MPa}$ で、亀裂が発生し、破断している。 $\Delta\sigma \leq 35\text{MPa}$ では、3000万回以上の繰返し載荷を受けても、亀裂は発見されていない。したがって、あて板型フランジアタッチメント取付け部の疲労限は35MPa付近にあることがわかる。図中には、

鋼構造協会（JSSC）の疲労設計指針<sup>1)</sup>の疲労設計曲線も示す。今回の疲労試験結果は、長さ300mm以下のカバープレート取付け部に適用されるF等級を満たしていない。
