第 I 部門

1. はじめに

そこで本研究では、対象橋梁から撤去した縦桁を用いて載荷実験を行い、縦桁上フランジのき裂発生原因を究明する.

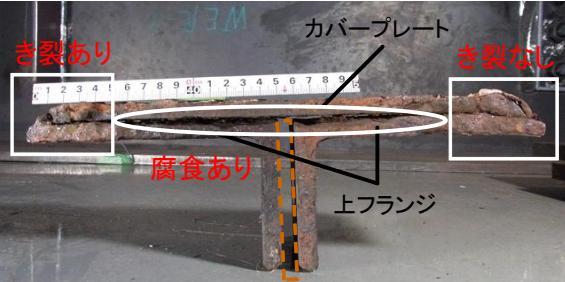
本研究で対象とする下路トラス鉄道橋では、マクラギ直下の縦桁上フランジ山形鋼コーナ部に疲労き裂 が多箇所で発見されている.このき裂が発生した箇所の上フランジのカバープレートは、取付溶接部が破 断し、さらにカバープレートそのものが割れている場合がある.これらから上フランジ山形鋼のき裂とカ バープレートのき裂とは、何らかの関係性があると推測される.また、上フランジのき裂発生原因は明ら かとされておらず、効率的な維持管理をしていく上で、き裂発生原因を明らかとすることは必要である.

縦桁上フランジに生じたき裂の発生原因は、上フランジ の面外への変形¹⁾や上ラテラル取付の影響²⁾およびカバープ レートの損傷等が影響していると考えられる.ここではカ バープレートの損傷について着目し、縦桁上フランジのき 裂との関係性を検討する.**写真-1**に、上フランジとカバー プレートの状況を示す.

写真-1 上フランジとカバープレートの状況

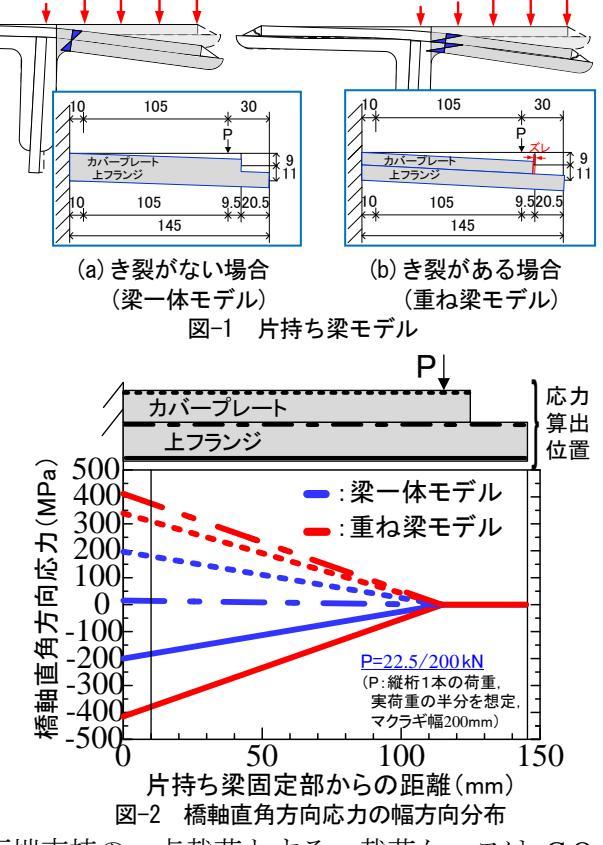
図-1(a)は、上フランジとカバープレートの断面を合わ せた梁一体モデル、図-1(b)は、上フランジとカバープレ ートの断面を別々にした重ね梁モデルである.

図-2 に、計算による橋軸直角方向応力の幅方向分布を 示す.カバープレートにき裂があるモデルの方がき裂が ないモデルよりも、10mm 位置の上フランジ下面橋軸直角 方応力が 2.1 倍程度(-177MPa と-378MPa)大きい.これ は、カバープレートにき裂が生じることで、上フランジ の面外への変形に対する剛性の低下が原因と考えられる.

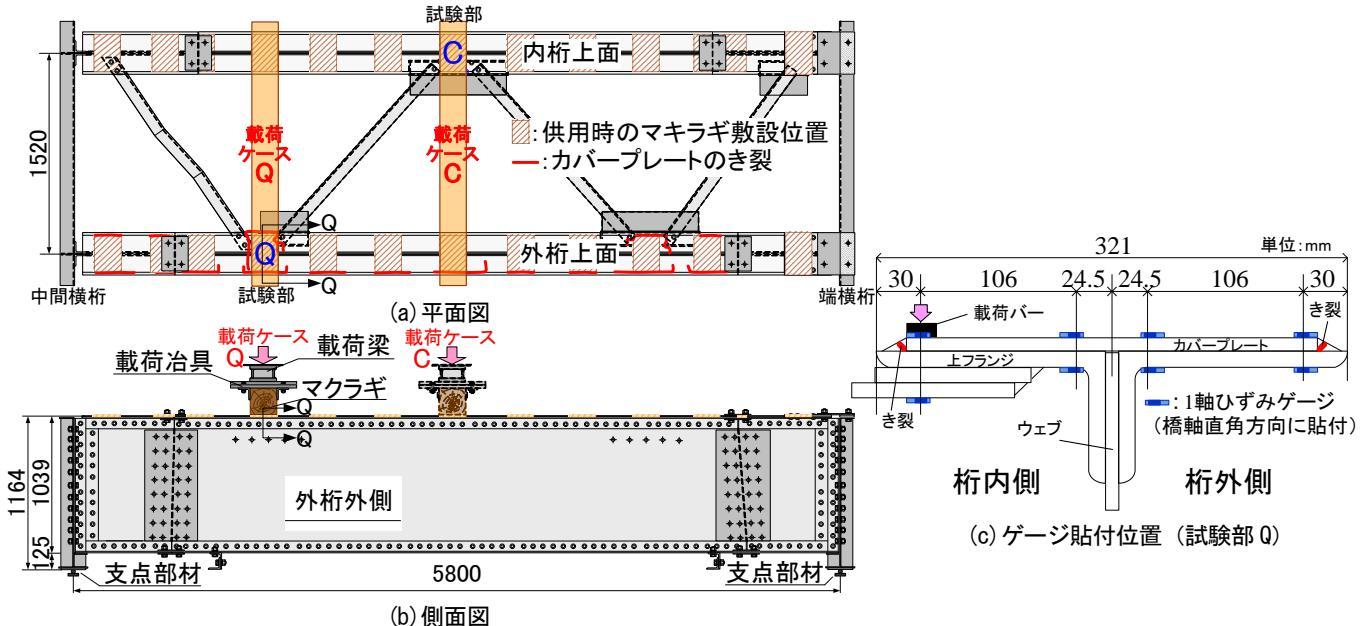
図-3 に、試験体の寸法と形状および載荷状況を示す. 試験体の縦桁上フランジ山形鋼コーナ部にき裂は見られ ない、カバープレートのき裂は外桁にあり、二次部材取

付箇所では橋軸直角方向にき裂が生じている.載荷方法は両端支持の一点載荷とする.載荷ケースは C,Q の2ケースで,桁内側の上フランジ縁部に載荷バーを設置する.載荷荷重は,両縦桁それぞれに P=22.5kN

図−3 試験体の寸法と形状および載荷状況

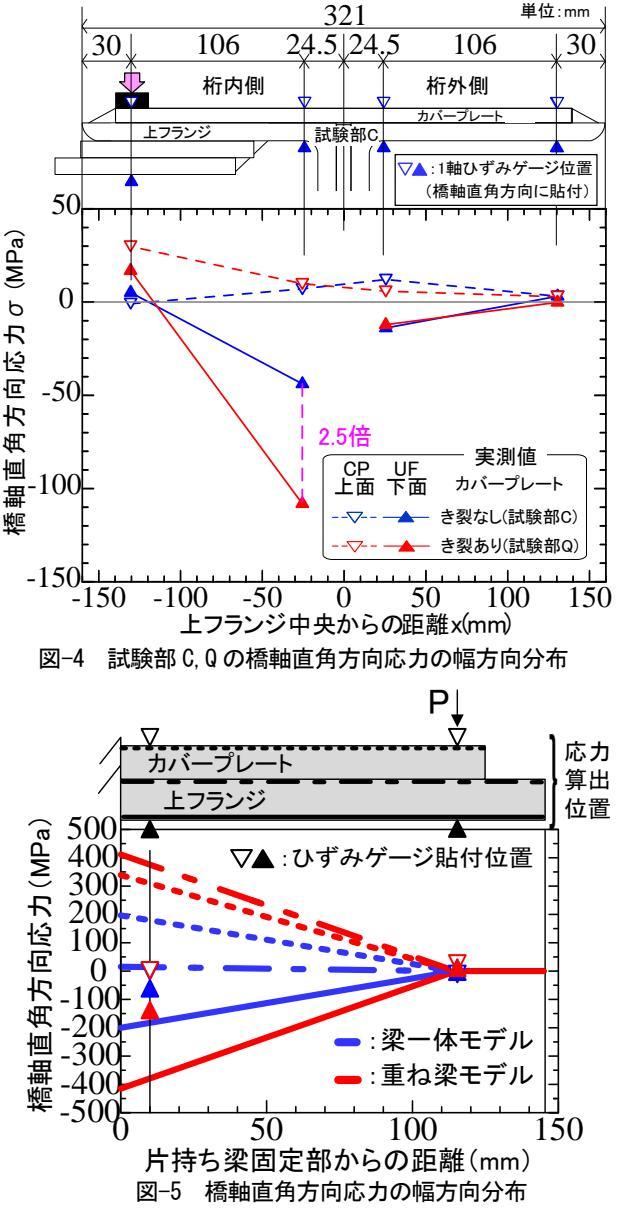
図-4 に各載荷パターンの橋軸直角方向応力の幅方向分 布を示す.

桁内側の上フランジ山形鋼コーナ部の橋軸直角方向応力 を比べると、カバープレートにき裂のある試験部 Q の方 が 2.5 倍程度(-44MPa と-108MPa) 大きい.

また,図-5 に計算結果と実験結果の橋軸直角方向応力の幅方向分布を示す.

カバープレートにき裂がある場合の載荷側上フランジ 山形鋼コーナ部の橋軸直角方向応力を比べると計算結果 の方が 3.5 倍(-378Pa と -108MPa)大きい.
