第V部門 海洋環境および室内に28年間暴露した FRP 棒材の劣化に関する検討

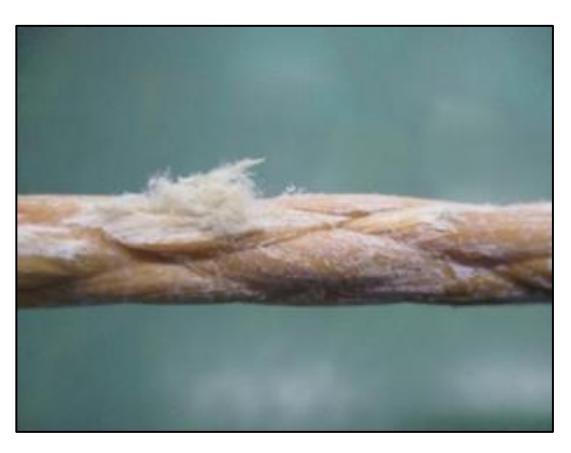
図4 棒材表面の傷

破断荷重を図3に示す.劣化が確認されている気中暴露よりも 健全に近いと考えられる海洋中の方が破断荷重が低下している が,これはコンクリート中からはつり出す際についた傷(図4)が 原因であると考えられる.したがって,傷がない場合の海洋コンク リート中の破断荷重は図3のエラーバーの上端程度であり,海洋 気中とともに,健全からの大きな低下は起きていないと考えられ る.以上より,ラマン分光分析により確認されたアラミドストラン ドの劣化は棒材の表層の一部であり,内部は健全であったと考え られる.したがって,ラマン分光分析では FRP 棒材の内部の繊維 の状況,力学的性能までは評価できないと考えられる.
