## スギ集成材と添え板鋼板による単位ボルト接合の繰り返し実験について

福岡大学大学院 学生員 ○佐久間太亮 福岡大学 正員 渡辺浩  
 京都大学生存圏研究所 森拓郎 京都大学生存圏研究所 小松幸平

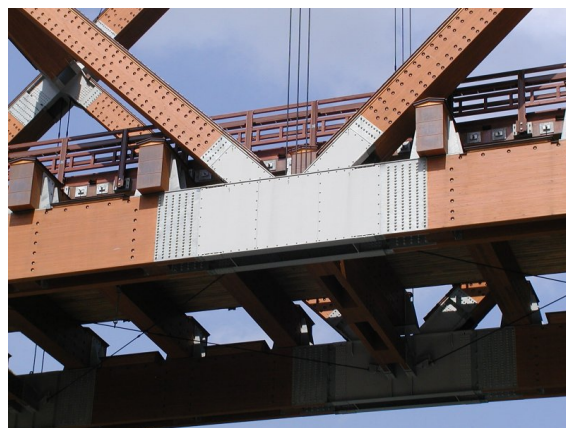
大規模な木質構造物の接合部では写真-1 のようにボルト接合された鋼板を介して接合される例が大半である。そのため、接合部の減少により維持管理には貢献しているがその重要度はさらに増している。この接合法は高力ボルトによる摩擦接合ではないため、初期すべりやがたつき、めり込みが発生する可能性がある。

写真-1 木橋の接合部の様子

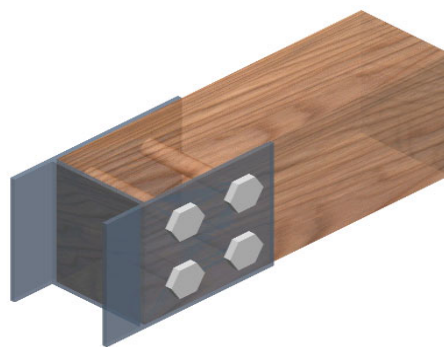
図-1 接合部の拡大図

筆者らは過去に図-1 のような4本のボルトを有する接合部の正負交番の載荷実験<sup>1)</sup>を行った。その結果、許容耐力以下の荷重レベルであってもボルトが破断することがあることがわかった。これはボルトの疲労破壊によるものであり、木部材のボルト接合部に固有の問題であると考えられる。

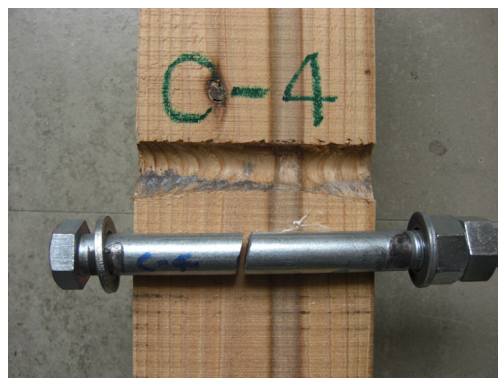
各試験体の実験結果を表-2 に示す。試験体 A・B・C ではボルトが破断した。これは既往の研究と同様で疲労破壊したと考えられる。破断したボルトとボルト孔の断面の様子を写真-2 に示す。ボルト孔の中央部と両端部を比較すると両端部の方が広がっていた。図-3 に荷重変位曲線の一例を示す。図-3 より破断直前で変位が急激に増加していることがわかる。試験体 A・B・C においては降伏耐力以下の荷重でも繰り返し荷重がかかるとボルトが破断し接合部が破壊することがわかった。

写真-2 破断したボルトとめり込みが生じた木材
