土石流等で被災した PC 橋の調査・復旧対策

中央コンサルタンツ㈱福岡支店

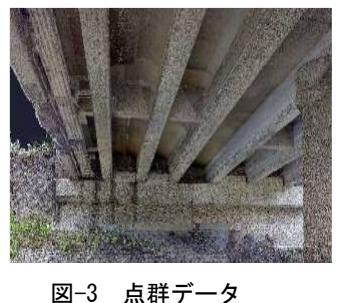
土石流により主桁が回転やズレを起こしていないかを正確に把握するために3次元測量を実施した.橋梁全体を点群で把握するとこにより,上下部工において,移動・回転やズレを起こしていないことがわかった.またG4桁の広範囲における損傷具合も確認出来た.

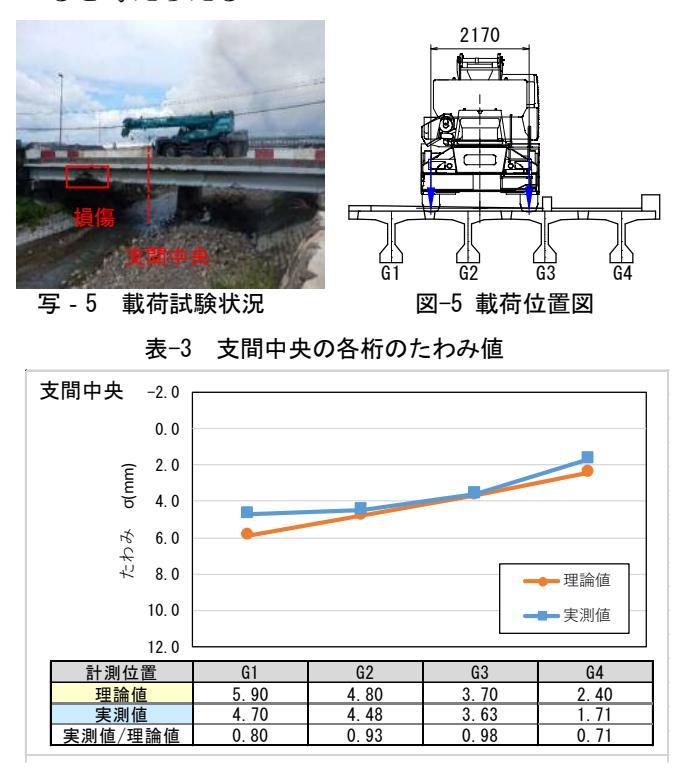
被災により主桁耐荷力の低下および横締損傷に よる剛性低下の恐れが懸念された.そこで,静的載 荷試験を行い,各桁のひずみ・変位を測定すること で,橋梁全体の一体性や床版,横桁を含めた健全性 を評価した.試験は,25 t ラフタークレーンを用いて,損傷し たG4桁を除く,G1~G3桁上に載荷した(**写-5**,**図-5**). 試験の結果,理論値と比較して異常な桁のたわみ値 は確認されなかった(**表-3**).よって損傷箇所以外の 剛性は有効で,橋梁全体で一体性のある挙動をして いると考えらえる.
