## 大気環境における機能性防錆塗装システムの腐食進行特性に関する研究

宮崎大学大学院 学生会員 ○豊田 祐樹, 汐川 晶 宮崎大学 正会員 中野 敦  
宮崎大学 正会員 森田 千尋 (株)オリエンタルコンサルタンツ 非会員 博多屋 智志

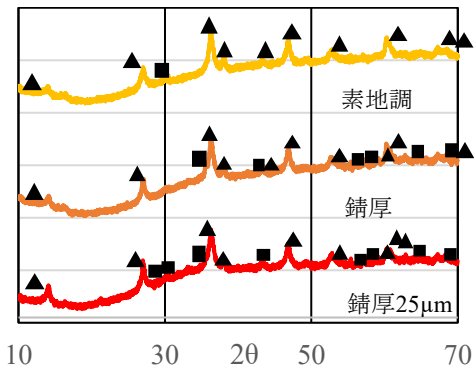
図-2 X線回折結果

図-2に塗装前錆板のX線回折結果を示す。素地調整前はレピドクロサイト( $\gamma\text{-FeOOH}$ )が多く、わずかにマグネタイト( $\text{Fe}_3\text{O}_4$ )も検出された。一方、調整後はマグネタイトの回折が支配的となった。この傾向は錆厚が小さくなるほど多く見られ、錆層の下層において酸素の補給が抑制され、レピドクロサイトからマグネタイトに還元された<sup>2)</sup>ものが、表面研磨によって露出したものと考えられる。すなわち、錆表面を3種ケレンによって研磨することで錆の安定化を図ることができるものと考えられる。しかしながら、マグネタイトは還元性の環境下で初めて安定する化合物であるため、早急

に塗装し酸化を防止する必要があることも示唆した。

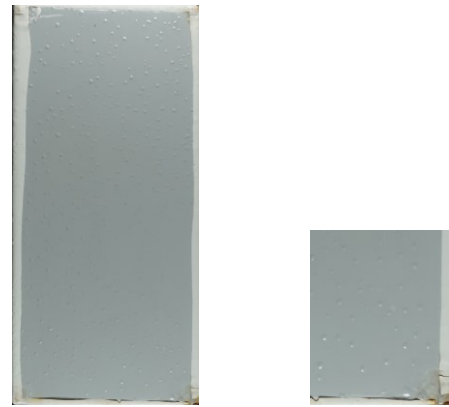
図-4 1年後のB\_K\_3 (左)と端部の点錆 (右)

しかしながら、1年間の大気暴露試験により、試験体によっては点錆およびふくれの発生が視認された。図-4に表面変化の一例として、暴露1年後のB\_K\_3試験体の外観および端部に生じた点錆およびふくれを示す。この変化は暴露2ヶ月後に確認され、暴露2ヶ月以降は点錆およびふくれが試験体に広がっていた。

ここで、ケース1における各塗装システムの初期材と大気暴露を1年間行った試験片の錆厚を測定すると、初期材よりも暴露1年後の錆厚が大きくなっていた箇所がみられた。そのため、赤錆を化学的に安定した錆への転換が行き届いていないことが表面性状の変化の一因と考えられる。

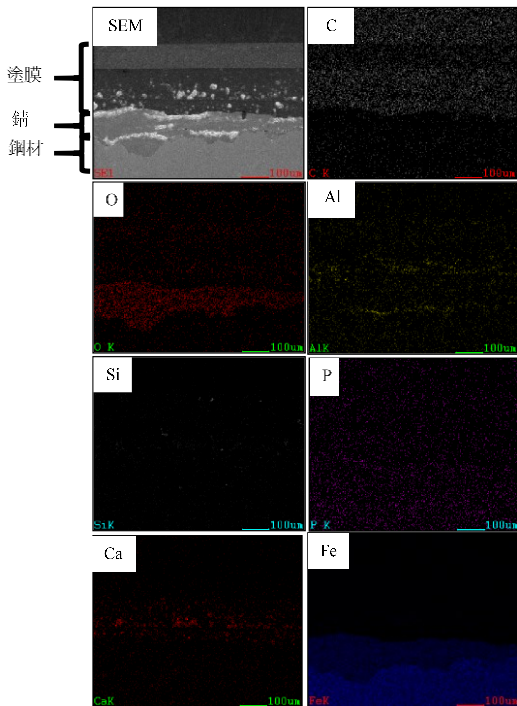
図-3 工法BのEDX及びSEM像

や水分などの腐食因子を鋼素地から保護し、塗膜内を還元性の環境に保持することによって、残存錆をマグネタイトに安定させていると推定できる。工法Eでは、Alが下塗りと錆層から検出された。山下ら<sup>1)</sup>は、Al<sup>3+</sup>を添加した反応性塗料により、オキシ水酸化鉄の中でも防食性に優れたゲーサイト ( $\alpha$ -FeOOH) 構造を主体とした錆層に変化することを明らかにした。これにより、ち密な錆構造のゲーサイトの存在によって、防食性が保持されていると推察できる。さらに、大気暴露試験を1年間行った各塗装システムに関して初期材と同様に断面解析を行い、初期材と比較した。初期材で検出された元素分布に違いはなかったため、塗装による防食性が保持されていると考えられる。

各塗装システムの初期材に関してEDXによる断面解析を行った結果、工法別により錆層や塗膜層の特性がみられ、錆安定化機構も異なっていた。工法BのSEM画像および主要な元素分布を図-3に示す。断面構造は素地鋼板上に、約75μmに調整した残存錆があり、その上に下塗り、中塗りおよび上塗りとして3層の塗膜で構成されている。塗膜の中でも錆の安定化に直接寄与する下塗りには、粒状の物質が分布していた。分布元素は、Ca, Alのような、Feよりもイオン化傾向が大きい金属元素が検出されている。これらの金属元素は、鉄よりも早期にイオン化、消費されることで鉄を保護しているとも考えられる。また、粒状の周囲にはO、微量のPも検出されていることから、アルカリ性環境を保持するリン酸塩系または亜リン酸塩系の金属化合物と推察できる。さらに、下塗り層全体にCと微量のSiが検出されていることから、対汚染性の有機ケイ素樹脂が含まれていると考えられる。以上の塗膜構成により、酸素
