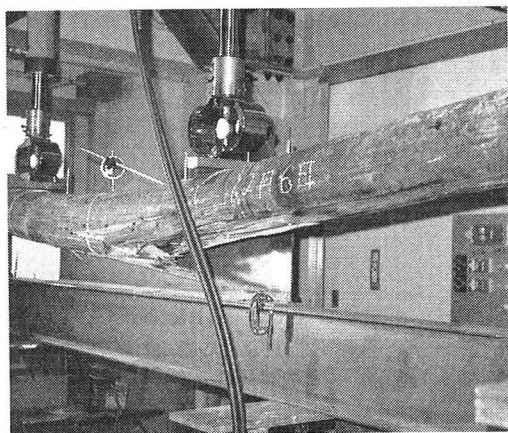
写真-1

図-4は、供試体 No 10 に対する結果で、2点載荷の場合の鉛直変位と荷重の関係を示したものである。崩壊荷重は 2.5t であった。供試体 No 3 と同様に曲げによって破壊し、 $L/3$  点と  $L/2$  点の間付近で引張側が破損した（写真-1参照）。

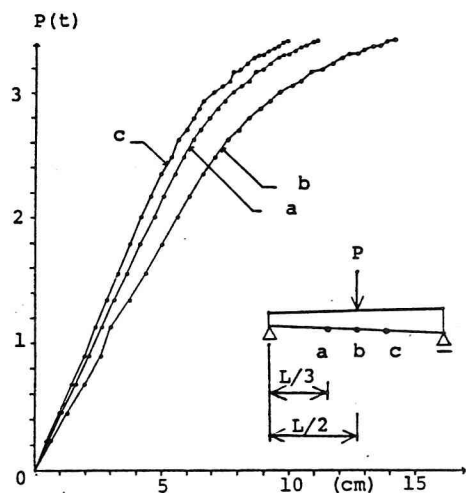
図-3 荷重-変位曲線 (No 3)

図-3は、供試体 No 3 に対する結果で、集中荷重が支間中央に作用した場合の、鉛直変位と荷重の関係を示したものである。2.6t 付近から非線形性がみられ 3.4t で崩壊荷重に達している。破壊モードは、曲げによる破壊が支配的で、載荷点付近の引張側で破損した。また、圧縮側にしわが見られ、圧縮側の塑性化が認められた。
