# IV-43

## 仙台城本丸現地形と元建物位置について

東北工業大学 正会員 ○菊 地 清 文  
同 同 松 山 正 将  
同 同 花 淵 健 一

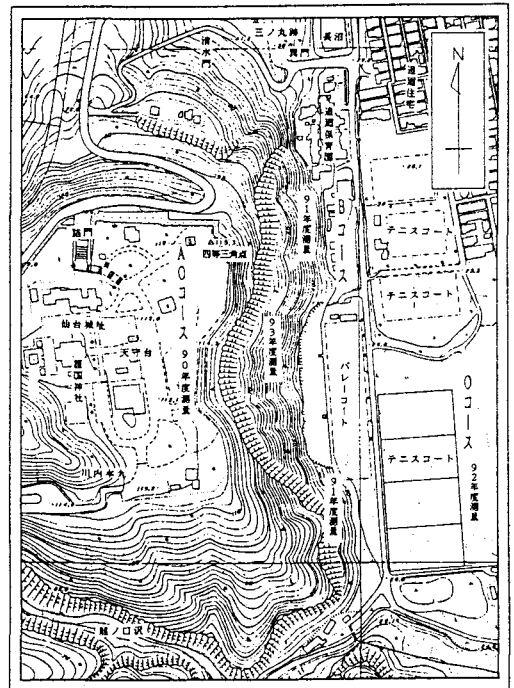
図-1 測量対象地域

測量対象地域は図-1に示す。天守台東側急崖地域は'91年度の未測量部分、五島墓及び蠣崎稻荷大明神付近で、北側は杉林、南側は土砂防止柵があり、既設の測点から見通しが利かないため、2コースを新設して、光波測距儀を用いて結合トラス測量を実施した。測点の地盤高は地形の起伏が大きいため、水準測量は行わず、光波測量の結果から求めた。

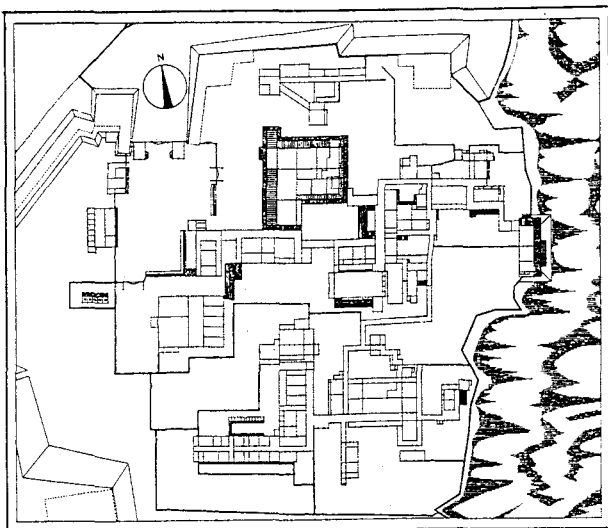
図-2 青山公造制城廓木写之略図（仙台城本丸）

元建物位置の参考とした平面図は図-2に示すが、仙台城館および周辺建築復元考<sup>2)</sup>によると『まず復元の対象を何時に置くかが問題になる。これは絵図等資料の残存状況とも深く関連するが、城郭・殿舎、その他の施設が最も整備された時代が望ましいと考え、仙台城の最盛期であった綱村公の時代、元禄10年（1697年）前後の時期に作製されたと考えられる「肯山公造制城郭木写之略図」を参考とした。』と述べている。平面図の縮尺は、1/400でこれらの関連図面を参考に元建物位置の平面図を縮尺1/250に拡大して、元建物の外郭の柱の位置をプロットし、作製した地形図に重ねた。

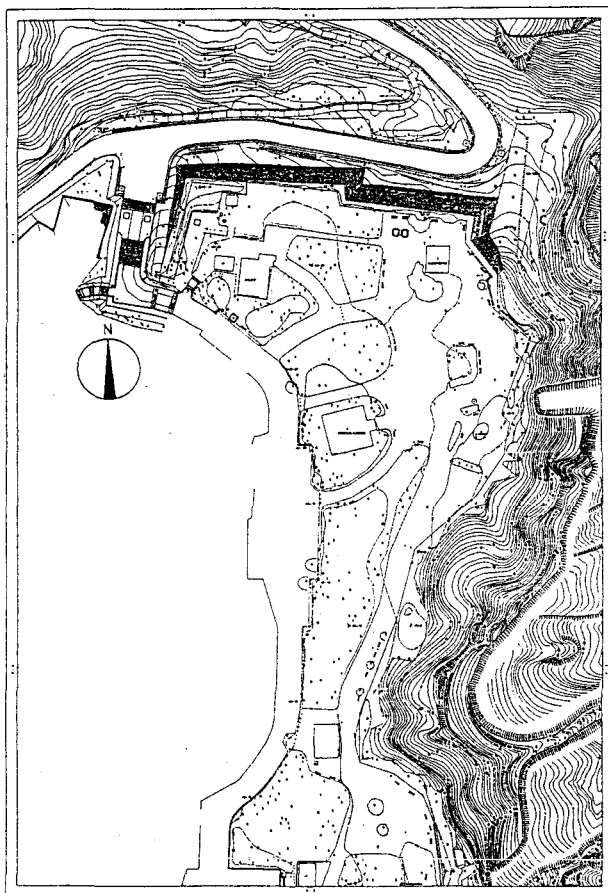
図-3 縮尺1/250環境地図

地図作製に当たっては、記録可能な環境情報を積極的に取り入れた。図-3に示す。

急崖地区の地形については、崖の半分以上が岩肌が露出しており、浸食を防ぐ役割を持つ樹木はほとんどなく、崩壊への道を歩んでいる。今後、急崖浸食防止の対策を構じなければならない。

元建物位置を作製した地図に重ねてみると、懸造り、本丸奥御守殿の一部、翼櫓等があったと思われる位置は崩壊してしまっている。特に懸造りがあった位置は当時よりも17mほど後退してしまっただと思われる。また、本丸東側は堀が張り巡らされていたが急崖線が西の方に浸食されて来ておりその跡地は大部分が崩壊している。
