十川開床式下路コンクリート橋における貯雪状況の調査について

J R東日本 東北工事事務所 ○正会員 田崎 政史  
J R東日本 東北工事事務所 正会員 斎藤 啓一  
J R東日本 東北工事事務所 正会員 三本 和彦

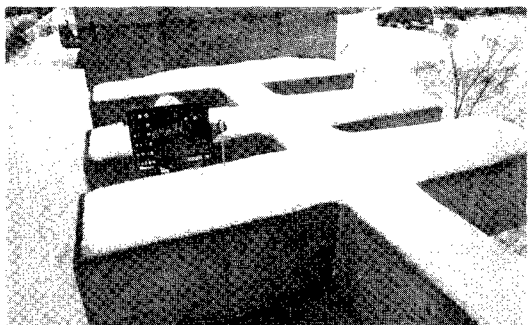
写真-1 積雪状況 (H6. 12. 27)

積雪状況（H6.12.27 観察）を写真-1に示す。当地点では西側（写真-1の左側）からの風が強く、左右に下路桁の主桁があるため、スラブの部位においては積雪状況が異なることが予想されたが、各部位とも方位による違いはなく積雪分布は一様であった。また、床版上面の形状の違いによる積雪状況の変化も見られなかった。

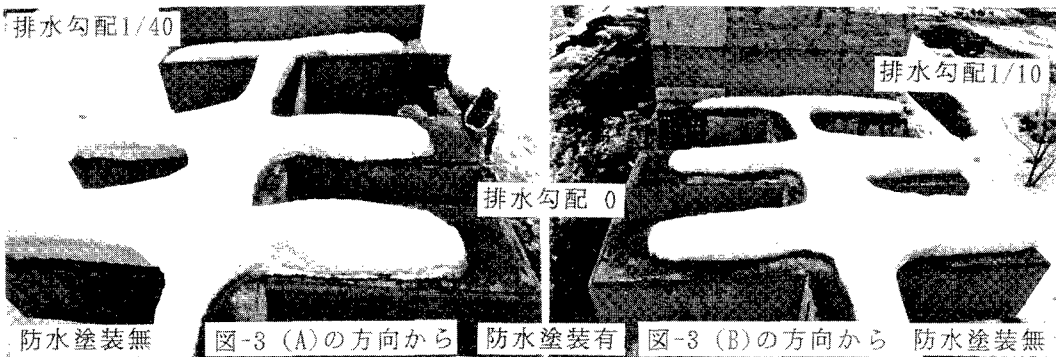
写真-2 融雪状況 (H7. 2. 10) .

次に融雪状況（H7.2.10 観察）を写真-2に示す。これより防水塗装した面は、塗装し

ていない面に比べて融雪が速く、排水状況もよかった。また、排水勾配については、勾配を急にした1/10のスラブ面の方が0あるいは1/40とした場合よりも融雪が速かった。なお、面取りについては、顕著な違いは認められなかった。

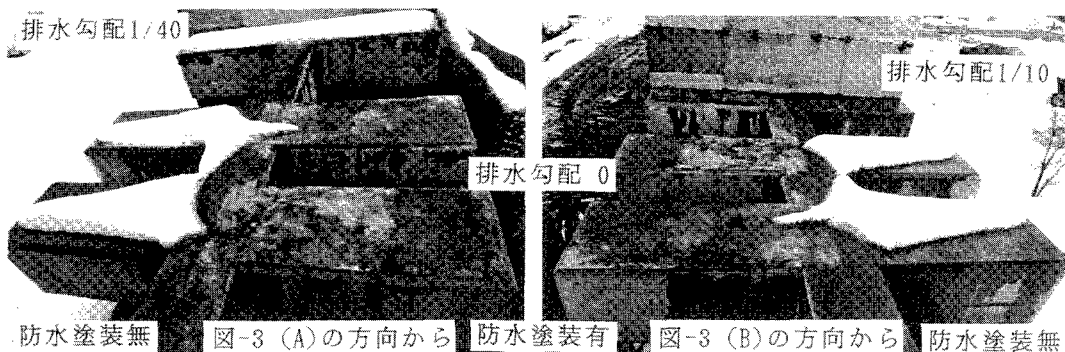
写真-3 融雪状況 (H7. 2. 17)

7日後の状況を写真-3に示す。これより排水勾配1/10のスラブ面の雪は、すべて融けているのに対して、排水勾配を1/40としたスラブ面にはまだ雪が残っているのが分かる。

また、排水勾配は0で同じであるが、防水塗装をしたスラブ面は全て融雪しているが、防水塗装をしていないスラブ面には、かなりの雪が残っているのが分かる。

今回の調査により、排水勾配を1/10と急にし防水塗装を施工すると、雪が速く融けることが分かった。今後も、貯雪状況の観察を継続して行い、十川橋りょうの雪対策に反映させる予定である。
