猪苗代湖における底質の放射性物質調査

日本大学工学部 学生会員 齋藤蔵希 齋藤裕貴 正会員 藤田豊
正会員 佐藤洋一 中野和典 中村玄正

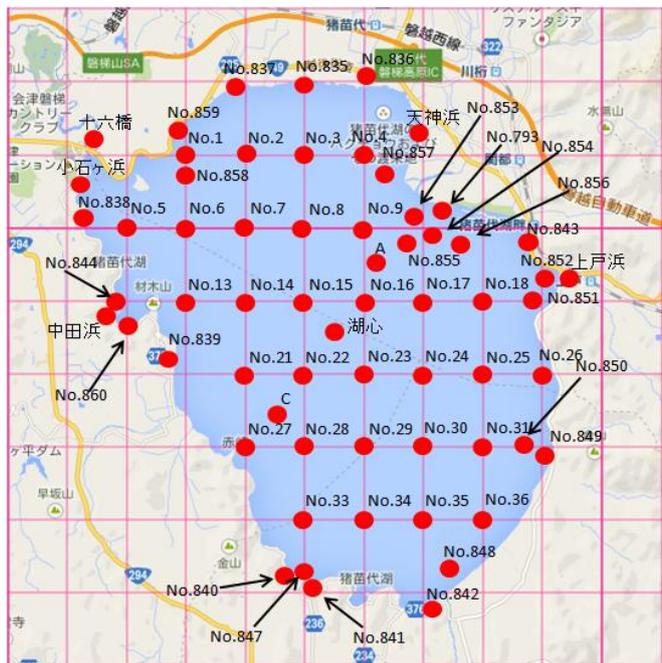
図-1 猪苗代湖及び周辺地理・観測地点

猪苗代湖内の底質を採泥するにあたり、猪苗代湖を緯度、経度で1分ごとの交点をもって、採泥地点と定めた。湖内の採泥地点は50箇所、湖周囲の採泥地点は14箇所、図-1に示す。湖内の採泥には、エクマンバージを用いて、一箇所あたり500g程度採泥を行った。分析はゲルマニウム半導体検出器 γ 線核種分析装置を用いて絶対乾燥状態で行った。分析は日本大学工学部環境保全センターで行われ、計測時間は10分間で、ヨウ素131、セシウム134、セシウム137などの放射性物質の濃度(Bq/kg)を分析した。なお当初は分析に時間を要することから簡易的なNaIシンチレーション検出器を用いて、しかも湿潤状態の試料も調べたが、急いだため試料の前処理に問題があり不検出が多かったため、前者による結果に統一した。

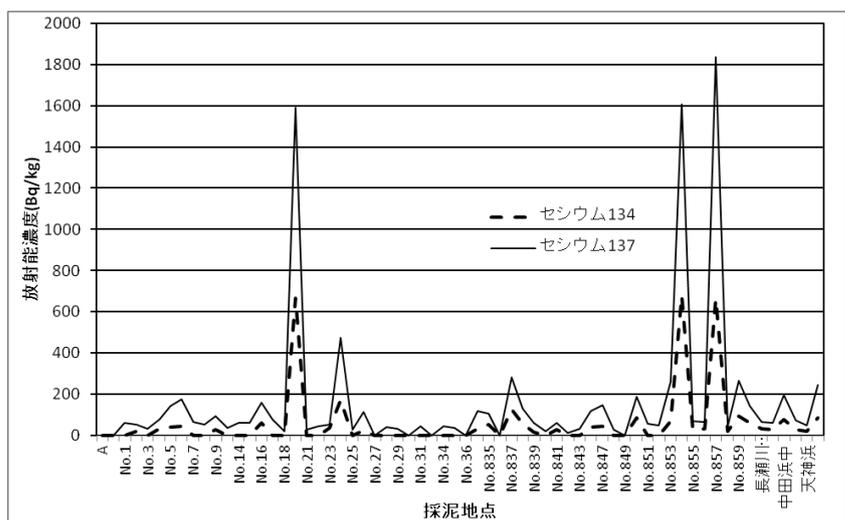
図-2 セシウム134とセシウム137の結果

セシウム134とセシウム137の数値結果については、表-1の通りであった。なお、問題がないと考えられる地点は省略してある。この結果により、現時点で各種放射性物質が湖内で広く存在することが分かった。セシウム134についてはセシウム137と比べて不検出の地点が多く、検出された点でも低い値となっている。これにはセシウム134の半減期が関係していると考えられる。セシウム134の半減期は約2年で、放射能が拡散されたと思われる時から既に2年以上経っているため濃度が低くなったのではないかと考えられる。それに対してセシウム137の半減期は約30年と長く、多くの地点で検出され、数値も比較的高めになったのではないかと考えられる。No.793やNo.857などの長瀬川河口付近から高い濃度が検出されていることから、放射性物質は空中から降下したものを除けば、河川からの土砂輸送によって堆積しているものが主だといえる。そして湖の流動によって全体に広がっていったのではないかと考えられる。セシウム137は比較的高い値が検出された箇所があった。その点について考察していく。No.793やNo.857の濃度が突出して高い理由は、長瀬川からの流入規模が全体の6割であることや長瀬川の流域面積が大きいことが関係しているのではないかと判断された。そのことによって他の流入河川よりも多く流量や土砂が流れ込むため、高い値が測定できたと判断された。No.24もほかの地点より

比較的高いが、これは湖の流動によっていくつかの河川の影響を受け、この地点に放射性物質が集まったためと考えられる。小石ヶ浜については、北部水域流入河川の高橋川からの流入も加わり、この地点が流出部付近(小石ヶ浜取水口)に当たるため湖水が集中し、高い値になったと考えられる。No.837の放射能数値が高い理由としては高橋川の流入域付近だからだと考えられる。そこから、No.859を通り小石ヶ浜に輸送されたものと判断される。No.840、No.841、No.847が他の河口付近よりも低い理由としては、猪苗代湖の流域面積が関係していると考えられる。猪苗代湖の南部は流入量が少ないため、流れ込む放射性物質もそれに比例し少なくなったと判断される。湖南部水域では値が比較的低かった。これは、湖南部の流域面積と河川からの流入規模が低いためこのような結果になったと思われる。このように何箇所か高い値が検出されているが、環境省が発表している8000Bq/kgという、廃棄物を安全に処理するための基準を大きく下まわっていることから、危険性がある値ではないといえる。また、今後河川からの流入によって、多少値の増加を予想されるが急に増加することではなく、半減期も考慮するとこれからさらに減少していくと予想されるため、直ちに危険であるとはいえないだろう。なお、湖水については昨年度の調査で検出されず、また環境省のモニタリング調査でも検出されていない。

- 1) 放射性物質は湖内ほぼ全域の湖底に存在することが確認された。(表-1)
- 2) 主に河口近くの流入域から高い値が検出された。このことから河川からの土砂輸送によって堆積したものと判断された。
- 3) No.857やNo.793などの長瀬川河口付近の濃度が突出して高い。これは、長瀬川からの流入規模が大きいこと、また長瀬川の流入面積が大きいことが関係しているものと判断された。
- 4) 今回の結果より、危険性はほぼないと考えられる。環境省で定めた基準値を大きく下まわり、湖底環境は限らずとも悪いとはいえないだろう。今後は次年度も同じ地点で調査し放射性物質の動態を把握したいと考えている。
