## 東北地方における地震被害と地盤の関係(その4、高架橋被害と脱線)

元前橋工科大学 フェロー会員 那須 誠

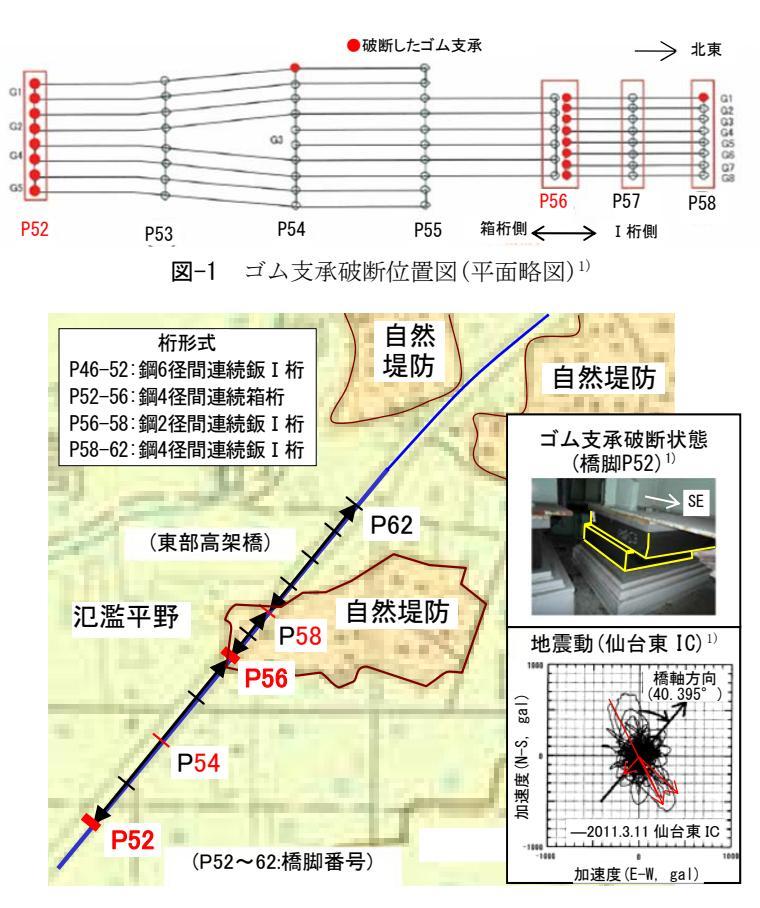
図-2 仙台東部道路東部高架橋の被害箇所の地盤(文献2)に加筆)

亀裂等が発生した(図-1)<sup>1),2)</sup>.治水地形分類図 上に東部高架橋を書き入れると図-2のように なり、この図をみると橋脚 P56と P58 は氾濫 平野と自然堤防の境界部で不同地盤変位で被 害が発生しやすい位置にあり、P56(I桁側)で 支承全部破断し橋軸直角方向に大きくずれた のは地盤不連続点にあったためと考えられる <sup>1)</sup>.なお、同図中の地震動記録は南西方向に離 れた位置のものであるが、橋桁の変位方向と 対応してほぼ一致することがわかる<sup>2)</sup>.

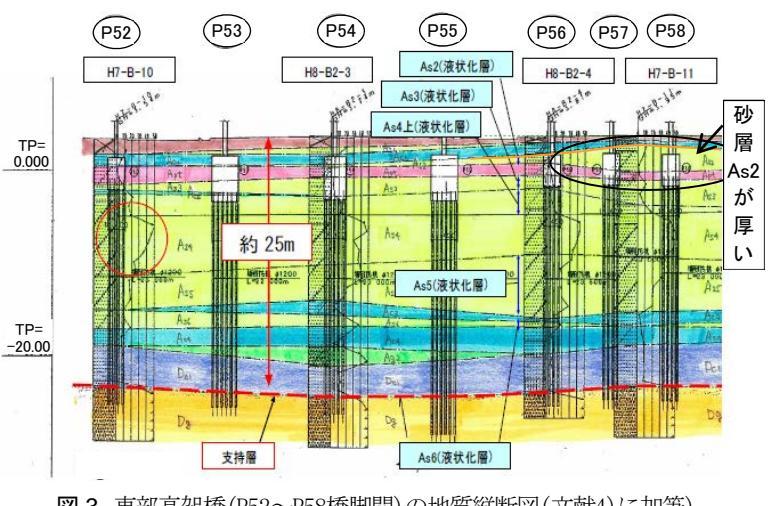
図-3 東部高架橋(P52~P58橋脚間)の地質縦断図(文献4)に加筆)

以上は既に報告<sup>3)</sup>したことであるが、今回 東部高架橋の地質縦断図が文献 4)に発表され ていることが分かった. それは図-3 の通りで あり, 図-2の治水地形分類図上の自然堤防の 両端 P56, P58 が, 図-3 の地質縦断図の砂層 As2 の比較的厚い部分の両端部近くにあり、 治水 地形分類図と地質縦断図がほぼ一致すること が分かる.なお、支承損傷が橋脚 P58 上より も P56 上で酷く発生したことには、図が示す ように P56 が P58 よりも自然堤防の端部近く に存在していたことの影響も考えられる. (2)2011 年東北地方太平洋沖地震の際に東北 新幹線の上り回送列車が仙台駅構内に進入中 に4両目の前台車の2軸が左側に脱線した<sup>5)</sup>. 図−4 に示すように、線路構造物は高架橋と橋 梁(ともに合成桁)からなり, R1 ブロックの 基礎は直接基礎で、T2 ブロックの 1P より右側 (新青森駅方)の橋脚の基礎は深礎杭である<sup>5)</sup>. 脱線は直接基礎と深礎杭区間の境界部でなく, 深礎杭区間内で発生している. 当初は直接基礎 と深礎杭区間の境界部では地震時に地盤の相対 変位が発生しやすく、それに伴ってレールに通 り狂いなどが発生して脱線が発生したのではな いかと考えた.しかし、今回は深礎杭区間内で 発生しているので、ここで地盤をみなおすと図 -4 の左側の土質柱状図では標準貫入試験の N 値 には小さい極小値が最上部付近に認められるだ けであるが,右側の土質柱状図には深さ方向に 大きい極小値が2つ認められる.N値の極小値の 大きい土層は軟弱な粘性土等からなり、地震時 にすべり面になったり変位が大きく発生したり する所であることが多い. そのため深礎杭区間 内の脱線地点付近が N 値極小値の大きい土層の 無い所(左側)と存在する所(右側)の境界に当たると すると、地震が発生すればその土層境界部左右で地盤 変位に差が生じて、表層の第四紀層が砂層で地盤反力 係数が大きいことも影響して、構造物の動きに差が発 生し、それに伴って構造境界部にずれ等が発生して軌 道狂い(レール相対変位、通り狂い等)が発生し、脱線 が発生すること等が推察される.そのときの脱線機構 の推定図を図-5に示す.脱線地点付近でレールがAか ら B に変位して(屈曲して)、走ってきた列車には慣性

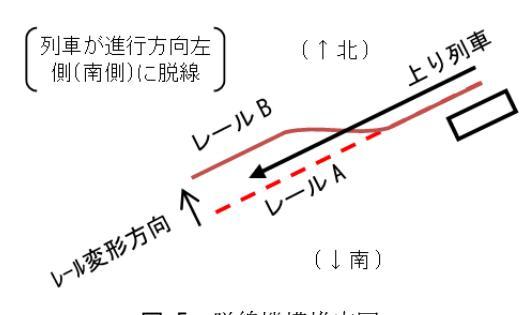
図−5 脱線機構推定図

があるから直進して進行 方向左側に脱線すること が考えられる.あるいは左 車輪はレールに強くあた って摩擦が大きく,右車輪 はレールから離れ気味に なって摩擦が小さいため, 左車輪輪は回転速度が小さ く右車輪輪は回転速度して 左側に脱線すること等が 推察される.

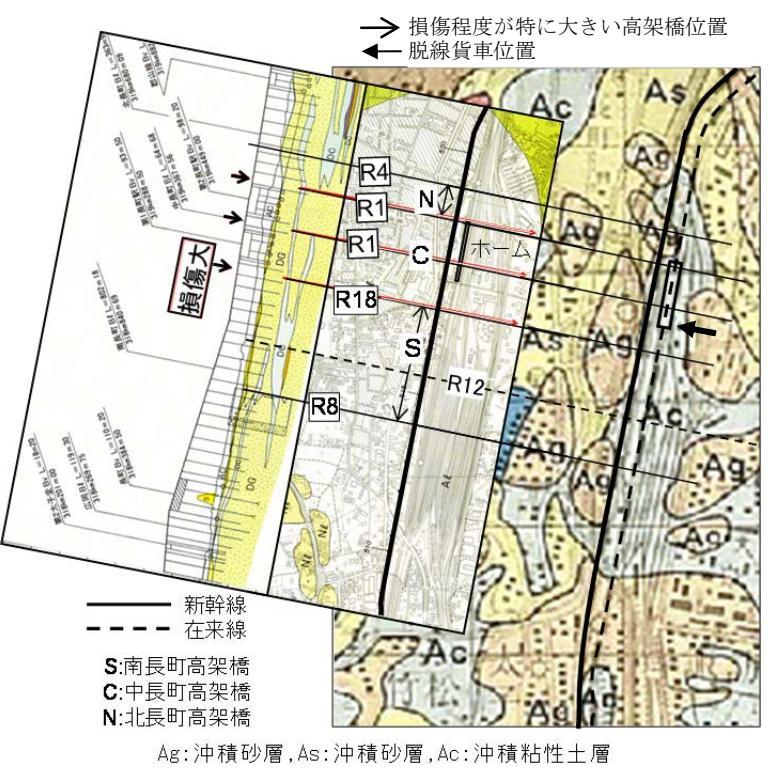
**図-6** 長町高架橋の被害と地盤地質の関係(文献 7)と 8)を集成、 加筆)

(3)同上地震で東北本線長 町駅構内を通過中の上り 貨物列車が脱線した.脱線 貨車1両は現ホームの中間 より南寄りの長町駅南架 道橋Bv上に停止した<sup>6)</sup>.線 路構造物は架道橋の前後 に高架橋が続き,図-6をみ ると脱線地点付近ではAg 層とAg層の間のAc層の幅

が狭い所と広い所が存在している. 異種の地盤(Ac層の 幅の広い・狭い)に異種の構造物(架道橋と高架橋)が存 在しているところで地震が発生すれば各構造物の動き に差が発生して構造境界部にずれ等が発生して軌道狂 いが発生し、それに伴って脱線が発生することも推察 される.
