鉄道高架橋の地震時性能に関する考察

東日本旅客鉄道㈱	東北工事事務所	正会員	○小塩	美香
東日本旅客鉄道㈱	東北工事事務所	正会員	中村	光宏
東日本旅客鉄道㈱	東北工事事務所	正会員	田附	伸一
東日本旅客鉄道㈱	構造技術センター	正会員	鈴木	健一

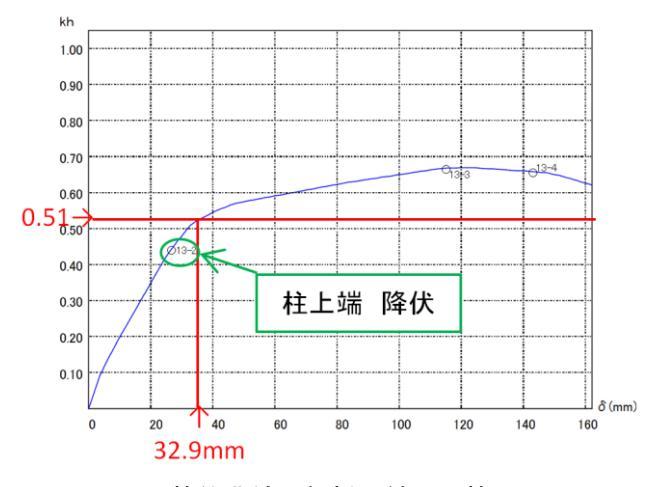
図-4静的非線形解析の結果(杭頭)

図-4 に杭頭における静的非線形解析の結果を示す. 観測地震波の震度 0.51 における杭頭の応答変位は 32.9mm であり,スラブ天端では 76.0 mm であった(表 -1).

図-4 の静的非線形解析の結果から,観測地震波の 震度 0.51 に至るまでに,柱上端が損傷レベル2に達 する結果であった.当該構造物の損傷の結果を表-2 に示す.当該構造物は,く体先行降伏である.また, 損傷レベルの判断基準は,損傷レベル1(ひび割れが 発生し降伏に至るまで),損傷レベル2(降伏してか ら最大荷重程度を維持するまで),損傷レベル3(降 伏荷重を維持するまで)である.

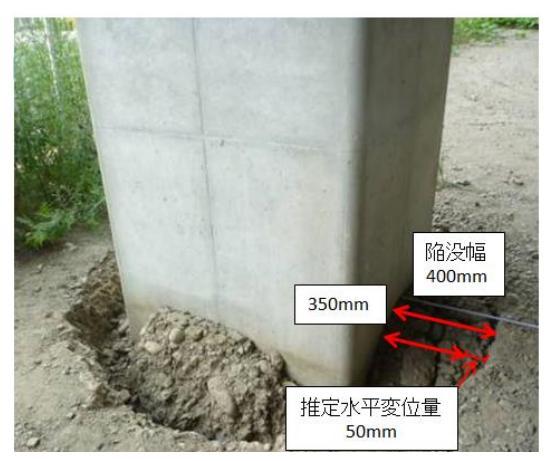
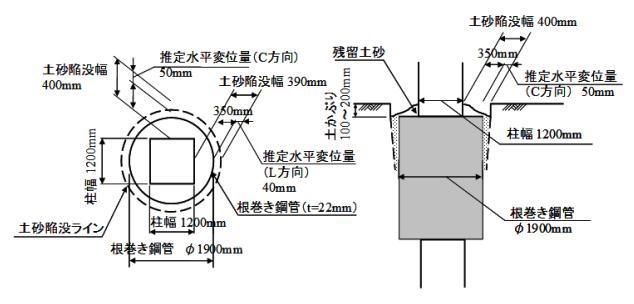
図-5 現地調査における地表面の陥没状況

現地調査における地表面は、図-5 に示すように、 構造物の周囲の埋戻し土が陥没していた. 杭頭の推定 水平変位量は, 陥没幅(400mm)を全体の基準として、 根巻き鋼管から柱前面までの幅(350mm)を差し引い たときの値から算出した. 推定水平変位量は概ね 50mm 程度となり, 解析結果の杭頭変位 32.9mm より も若干大きい結果であった.

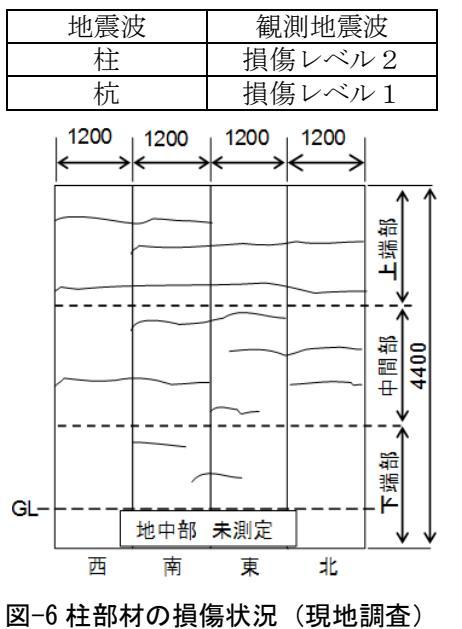
現地調査における対象高架橋の柱の損傷状況を図 -6 に示す.ひび割れ状況については、柱を高さ方向 に3区分し、上から上端部・中間部・下端部として損 傷状況を確認した.柱部材の損傷状況の展開図より、 ひび割れは水平方向にほぼ全周発生しており、東西南 北による差異は見られなかった.解析は線路直角方向 (東西)で検討しているため、東西方向の柱に着目し た.柱上端付近にひび割れが最も多く、中間部から下 端にかけて減少し、ひび割れの幅は 0.1mm~0.2mm 程 度であった.

現地調査と解析結果は、両者とも損傷程度が概ね一 致する結果であった.
