## 1,4-ジオキサン汚染地下水浄化モニタリング

八戸工業大学 学生会員 ○菊地 瞭、相内大輝  
八戸工業大学 正 会 員 鈴木拓也、福士憲一

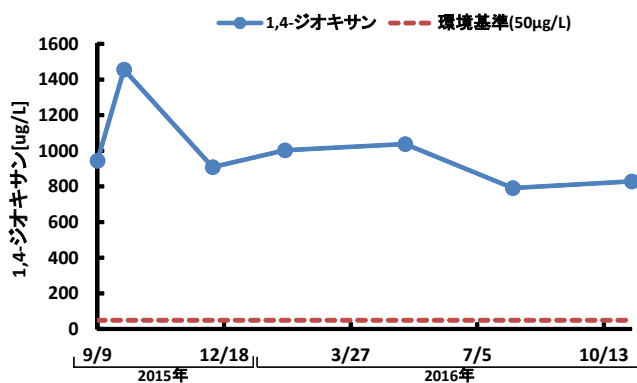
図2(a) SW-23 (第1帯水層揚水井戸)

図2にモニタリング結果の一例を示す。SW-23およびDW-6など、1,4-ジオキサン濃度が環境基準を超過しかつ横ばい状態となっており浄化が進んでいない地点が多い。第1帯水層については概ね浄化傾向にあるが、特に第2帯水層は浄化が進んでいない。

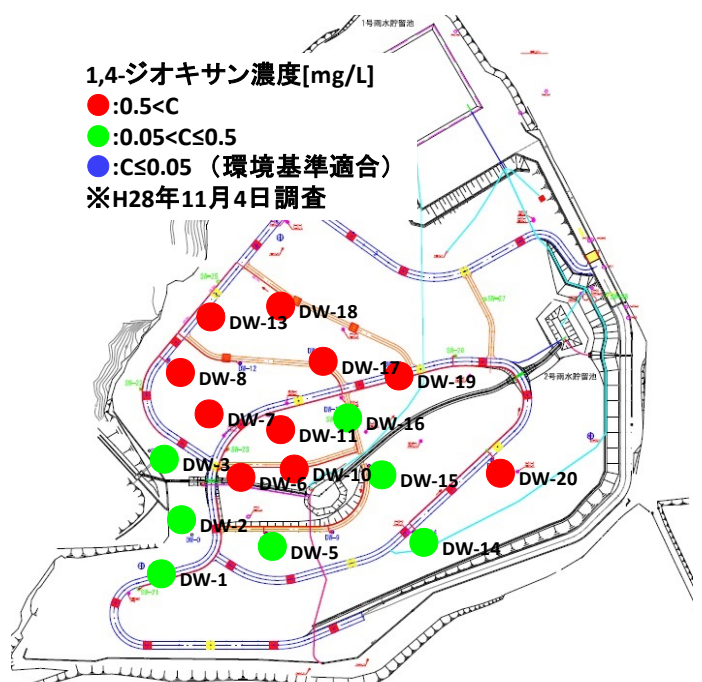
図5 1,4-ジオキサン濃度分布（第2帯水層）

図5に、1,4-ジオキサン濃度分布の一例を示す。上述したように第2帯水層ではすべての地点で環境基準を超えており浄化が進んでいない。これは第2帯水層を構成している凝灰角礫岩（風化帯）の土壌特性や地下水流動と関係があると考えられる。一方、第1帯水層では比較的浄化が進んでいたのは、透水性のある降下火砕物（軽石など）で構成されているため1,4-ジオキサンの洗い出しが効果的に働いたと考えられる。このことから、如何に水を確保し、浄化に必要な水として供給するかが重要になる。現状では、降水のみを頼りにしており気象条件に左右されやすい。水を安定的に確保する仕組みを整備するとともに地下水流動を促す追加対策を行う必要がある。
