吹付法砕工を利用した排水溝工の改良

仙建工業株式会社 非会員 ○松浦 寛斗
 仙建工業株式会社 正会員 大場 宏樹

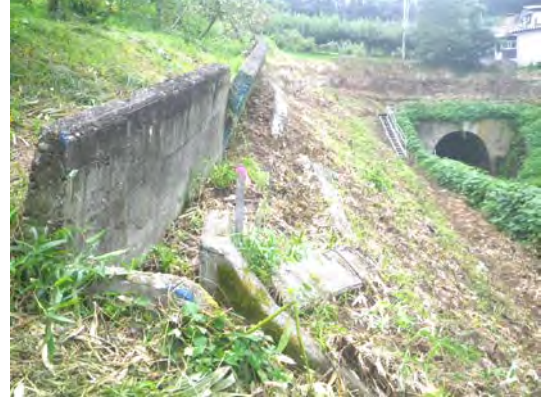
写真-1 鉄道トンネル付近法面排水溝の破損

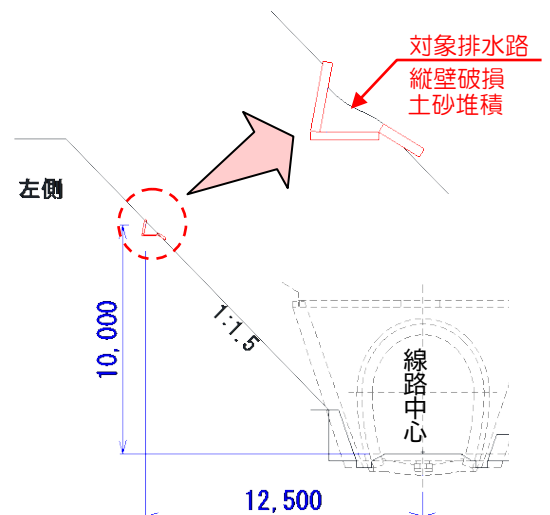
(2) 上記のような事態となった場合、列車抑止手配、早期の復旧作業を行う必要があるが、夜間作業は昼間作業に比べ、関係箇所への連絡や資材調達等の面で時間を要し、列車運行に大きな影響を与える。

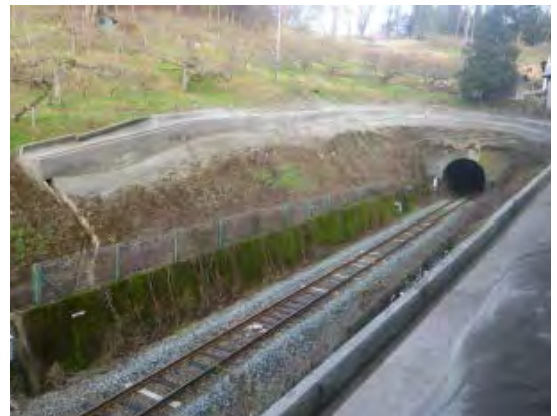
既設排水溝を撤去せず、吹付法枠排水溝に変更したことで、破損した既設排水の縦壁の状態での新設排水溝の勾配や位置が制約される箇所が複数あったが、それらを事前に把握し、全体の排水勾配を決定した。また、曲線部は流れを阻害にくい円滑な形状を形成することができた。
