# 膨張性地山を通過する供用トンネルに発生した 大規模変状(インバート隆起:最大950mm)を復旧する 山形自動車道盃山トンネル(上り線) LARGE DEFORMATION OCCURRED THROUGH THE NATURAL GROUND-SERVICE TUNNEL (INVERT SWELLED BY 950MM) TO RECOVER YAMAGATA EXPRESSWAY SAKAZUKIYAMA TUNNEL (UP LINE)

佐久間 智<sup>1</sup>・菅原 徳夫<sup>2</sup>・多田 誠<sup>3</sup> Satoru SAKUMA・Norio SUGAWARA・Makoto TADA

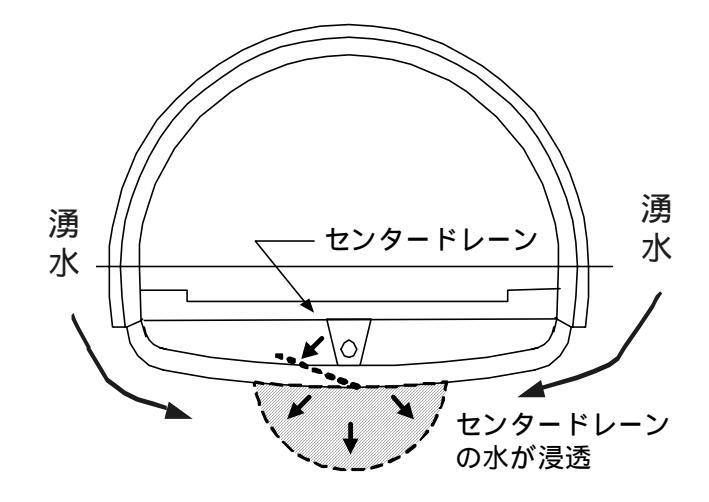
図-2 インバート損傷のメカニズム

今回の変状メカニズム(推 定)を図-2 に示す。この路面 変状は、周辺地山が地下水等 により劣化し、膨張圧(塑性 圧)が発生したことにより、 インバートコンクリート(以 下、「インバート」という) を下方より押し上げ、破壊に 至ったと思われる。更にイン バートの破損が進行し、セン タードレーンも破壊され、地 山への水の供給量が増加し、 塑性領域が拡大していき、イ ンバートの損傷範囲が縦断方 向に進展していった。路面の 隆起状況を図-3 に示す。路面変状は 日々拡大し、10日間で約380mm という 急激な隆起を確認した。

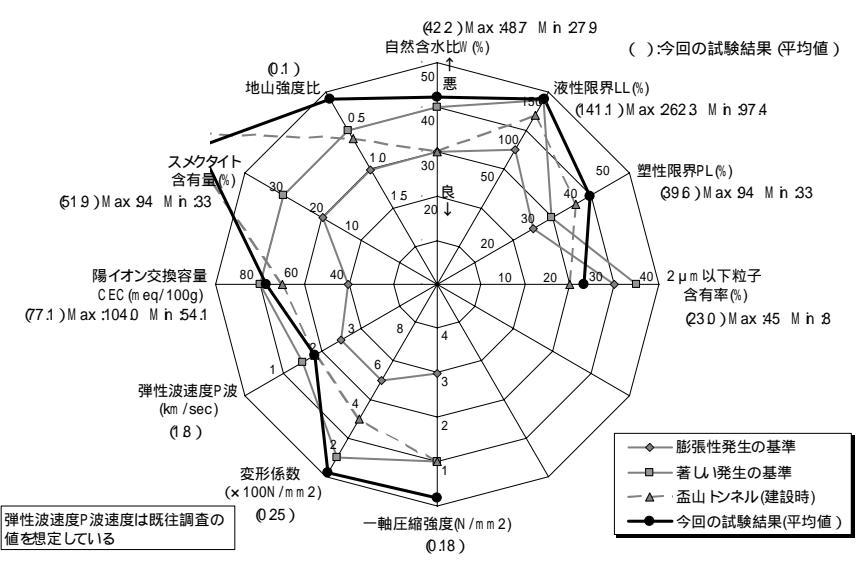
**図-4** 膨張性地山指標

今回変状を起こした区間の地質は、 図-4に示すように膨張性粘土鉱物(ス メクタイト)が平均52%(最大94%) も含む熱水変質した流紋岩質凝灰岩が 分布し、著しい膨張性の基準30%を大 きく越えている。地山強度比は0.1以下 であり、著しい膨張性の基準0.5をかな り下回っている。

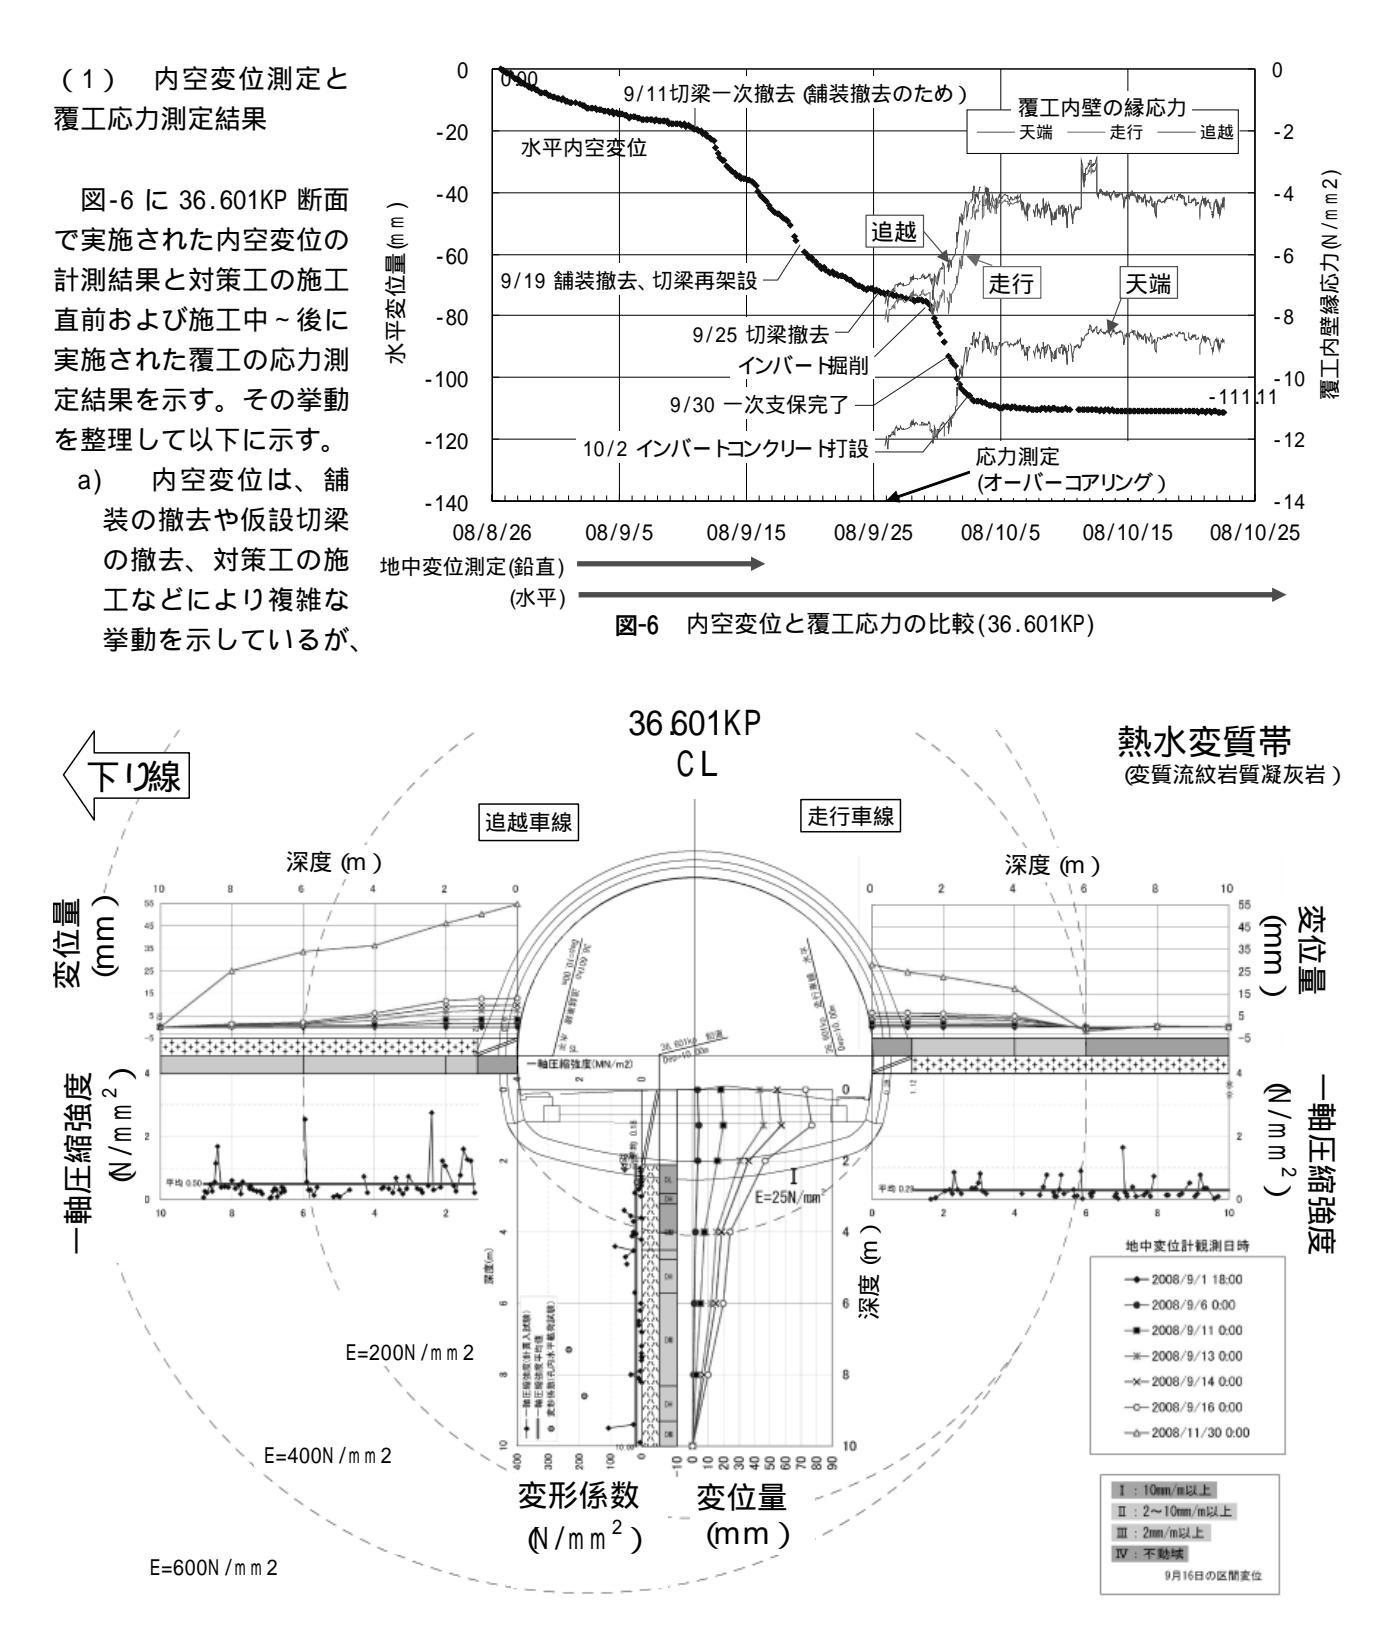
図-7 地中变位測定結果 (36.601KP)

観測結果を図-7に示す。

- a) 水平変位より鉛直変位が大きく 9/1~9/16 の増分は水平が約
  10mm 程度に対して鉛直が約 70mm
  と7倍の変位が発生した。
- b) 鉛直は工事に伴い撤去された が、水平は下り線側(左)が大 きい、また、変位が発生した深 度も深い。

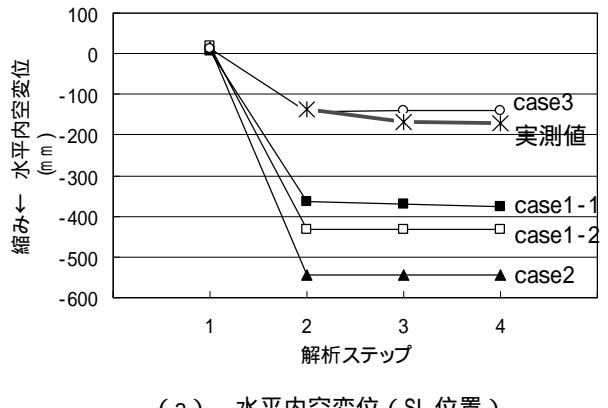
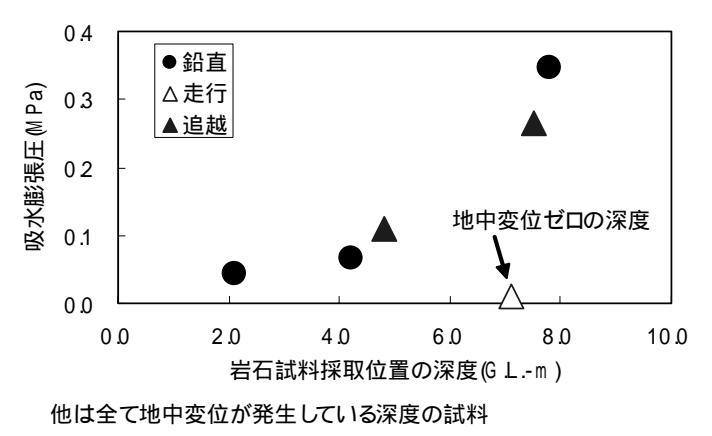
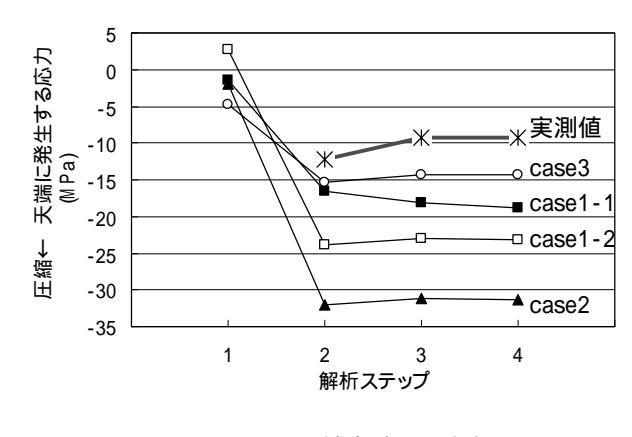
図-10 解析結果と実測値の比較

解析結果を図-10に示す。また、変状メカニズムの検証のために実測値も合わせて示した。図-10より、変 位や応力の大きさや対策施工時に天端付近の圧縮応力が減少した傾向を最も良く表しているcase3が、盃山 トンネルの変状メカニズムであると判断した。

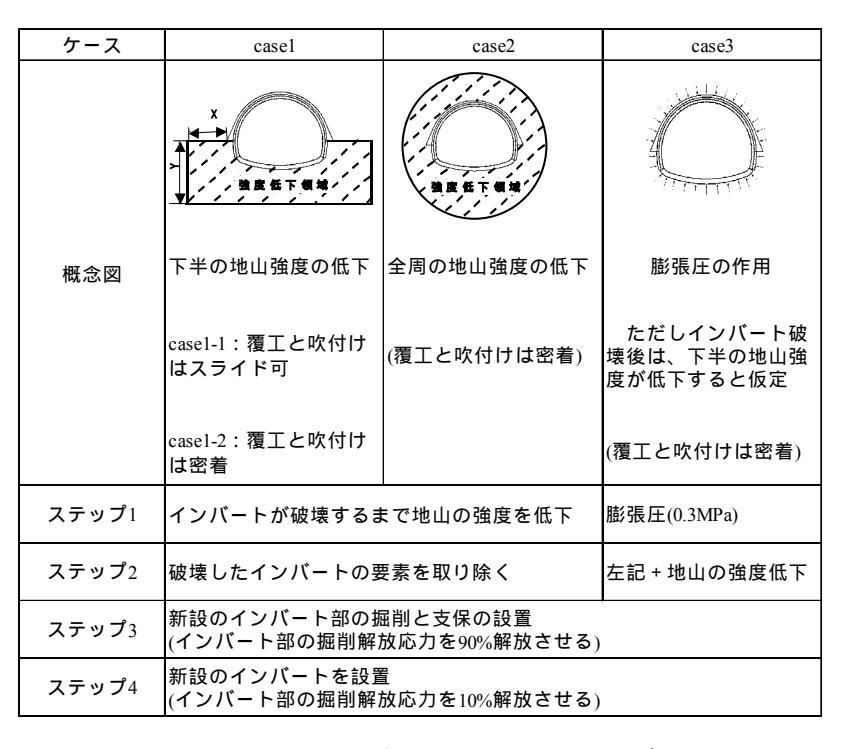
図-8 変状メカニズムの概念と解析ステップ

数値解析のモデルとして、図-8 に 示す 3 種類の変状メカニズムを考え、 地山の破壊基準は、モール・クーロン を採用した。

初期応力は、変状区間の土被りが最大 100m 程度であることから、yH= - 2.00MPa で静水圧 状態と仮定した。また、case3 の膨張圧は、既 設インバートの破壊条件を満たすように試行錯 誤により求めた。既設インバートが破壊する条 件は、インバートの一部に設計基準強度 -18.0MPa 以上の応力が発生した時点とした。

結果として膨張圧は、0.30MPa であり図-9 に 示す岩石(地山)の吸水膨張圧試験で得られた 最大の値0.35MPa に極めて近い値となった。

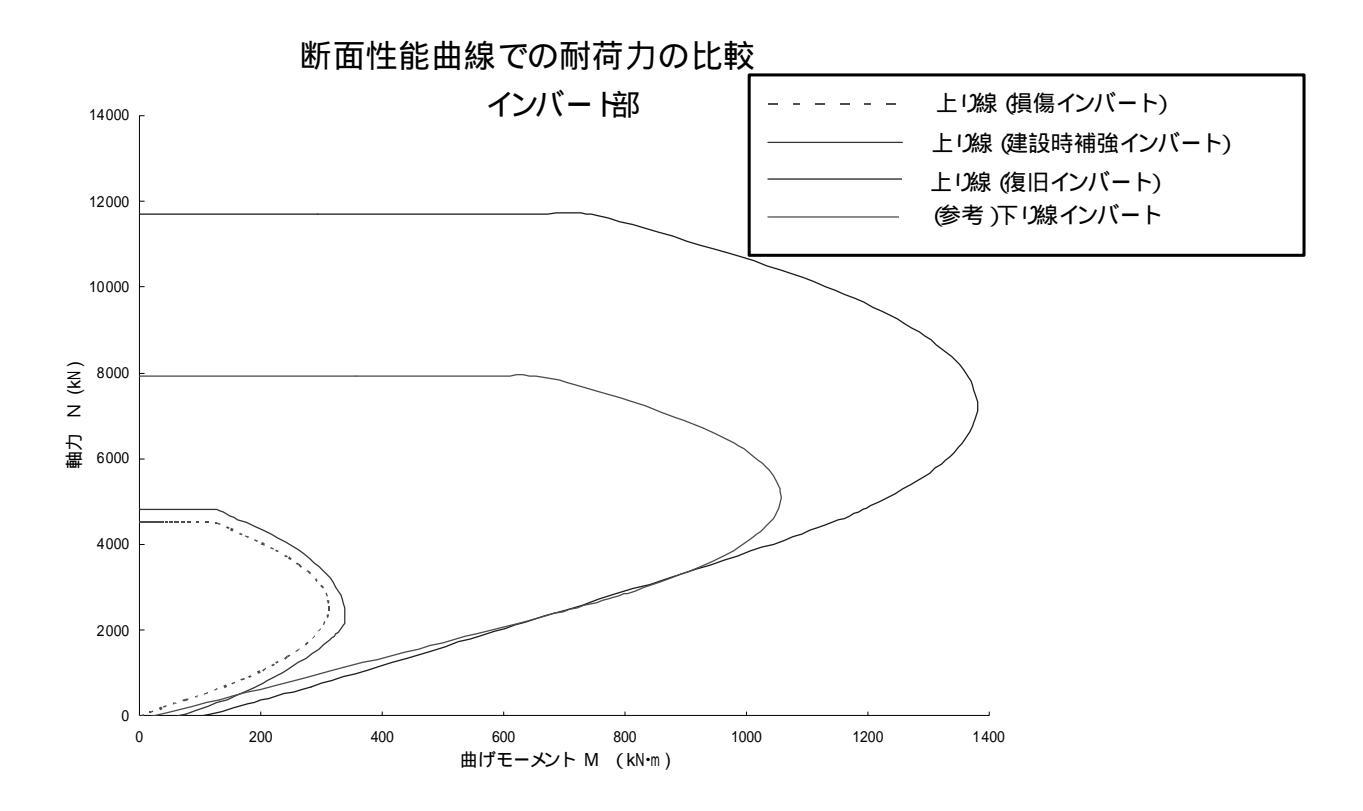
図-11 インバート断面性能曲線

図-11 は、 上り線の損傷したインバート、 建設時にインバートが損傷して再施工したインバート、及び 今回の復旧インバート、並びに参考として 隣接する下り線のインバートそれぞれの耐荷力を断面性 能曲線として示したものである。

図-11 から曲げが極めて卓越する場合を除き、復旧インバートは、損傷したインバートと比較して約 2.5 ~3.0 倍の耐荷力を有している。また、下り線インバートに対して約 1.2~1.5 倍の耐荷力を有している。 今回、損傷したインバートは、並列する下り線のインバートに比べ熱水変質作用を受けた流紋岩質凝灰岩 の劣化が進行し、塑性圧は増加していることが推察できること、及び建設時点から覆工にはある程度の応 力が作用していることなどから、上記に示す程度の耐荷力は必要と考える。

今回変状した上り線のインバートの復旧は、下り線のインバートよりも耐荷力を向上させる構造を基本 とし、更にインバート半径R3は従前の13.1mから10mとしてより円形に近い断面を採用した。
