# STUDY ON DAMAGE TO ROADBED OF RAILWAY MOUNTAIN TUNNEL CAUSED BY EARTHQUAKE IN 2011 AND SEISMIC RETROFIT OF TUNNEL

2011年3月11日に発生した Mw9.0の東北地方太平洋 沖地震において,東北新幹線の一部のトンネルが被害を 受けた<sup>1)</sup>.本稿では被害を受けたトンネルのうち郡山・ 福島間に位置する福島トンネル(図-1)の路盤部の被害 状況と原因,復旧の概要,および,現在計画している新 幹線トンネルの路盤部の耐震対策について報告する.

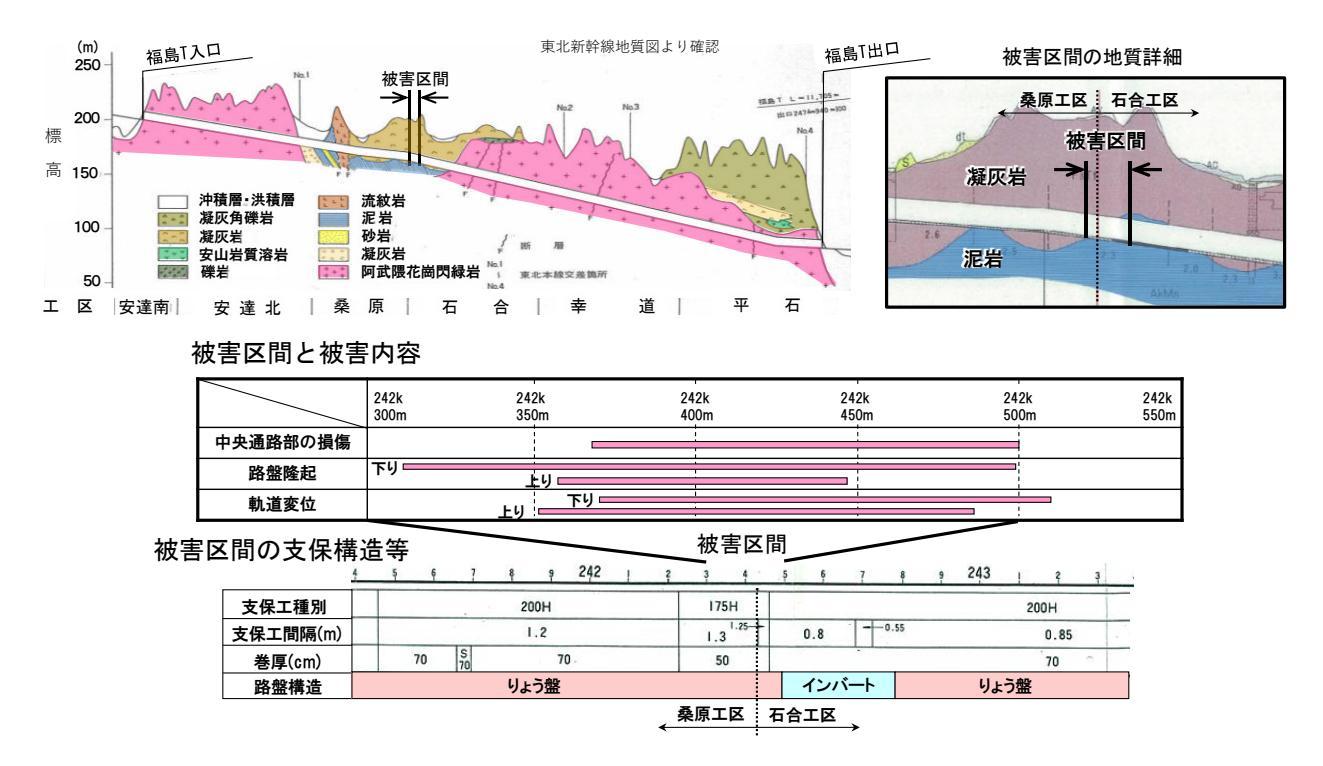
図-2 路盤部の被害位置

主な被害は、242k370m~242k500m 間の中央通路部の 損傷、242k351m~242k511m 間の路盤部の隆起に伴う軌 道変状である.なお、地震による覆エコンクリートの崩 落やアーチ部および側壁部の顕著なひび割れは確認され なかった.路盤部の被害概要を図-2、3 に示す.

中央通路部に損傷を生じた 242k370m~242k500m 間, 路盤部の隆起に伴う軌道変状を生じた 242k351m~ 242k511m 間の地質は,図-2 で示すように泥岩であり, しゅう曲構造の泥岩層と凝灰岩との互層からなる地層構 造である.

図-2 より,242k497m 付近に,りょう盤コンクリート とインバートの路盤構造の変化点があることがわかる. 242k497m より終点方のインバート区間は,路盤部の変 状は少なく,起点方のりょう盤コンクリート区間に変状 が発生した.

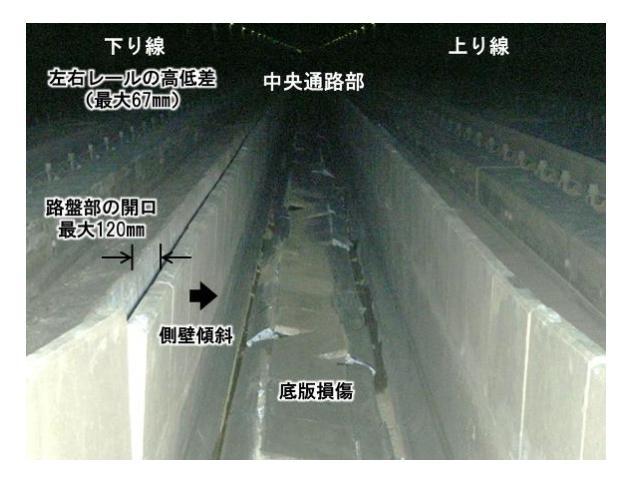
図-3 路盤部の被害概要

242k370m~242k500m 間において、上下線間の中央通路部に側壁傾斜や底版損傷の被害を生じた.

当該箇所では、中央通路底面の排水溝の蓋やトンネル 巡回車の走行路部分が損傷した.また、下り線の路盤コ ンクリートと中央通路との間に 120mm の開口を生じた. 中央通路と路盤コンクリートとの間の開口は、上り線側 でも生じ、開口量は最大50mmであった.

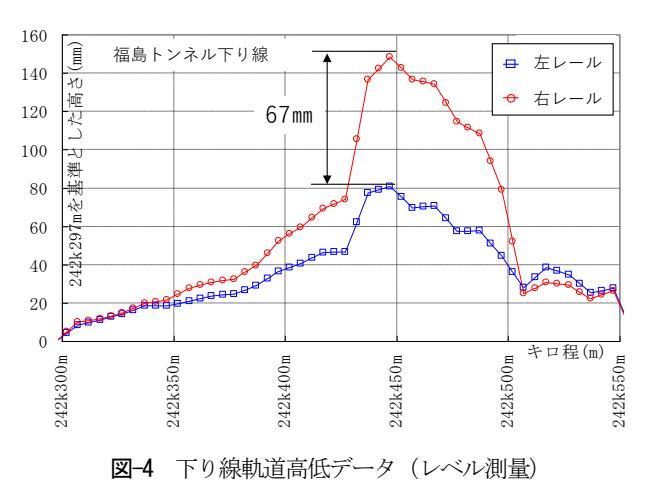
242k351m~242k511m 間において,軌道の変状が生じた.当該区間の水準測量による軌道の高さの測定結果 (以下,高低データ)を図-4,5 に示す.図中,横軸が キロ程,縦軸が 242k297m を基準とした水準測量による 軌道の相対的な高さを示す.

高低データから、下り線は 242k447m 付近、上り線は 242k400m 付近を中心に前後の軌道が隆起している. ま

た,下り線の高低データの結果からは,左右レールの高 低差である水準変位量は最大で 67mm であった.これは, 中央通路側が側壁側に比べ,相対的に高くなっているこ

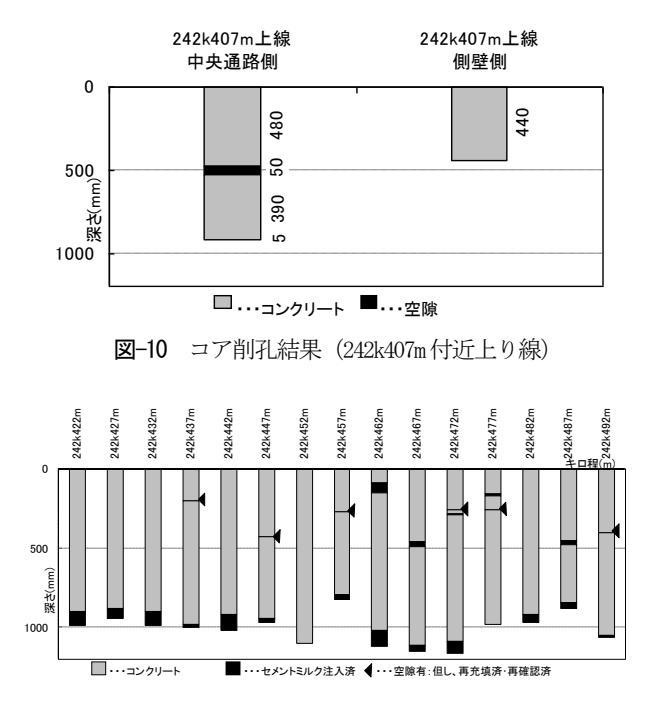
図-11 1次充填後のコア削孔による確認結果

1次充填量は約 9.8m<sup>3</sup>であり、コア削孔(φ 50mm, ctc5.0m)により充填状況の確認を行った.1次充填後の
充填状況の確認結果を図-11 に示す.事前に確認されて
いた空隙へセメントミルクは充填されたが、充填確認の ○……
コア削孔で、空隙が確認された箇所については2次充填
