選奨土木遺産である 銀座線新橋駅の改良工事

The Improvement work of Shimbashi station on Tokyo metro Ginza line, a civil engineering heritage

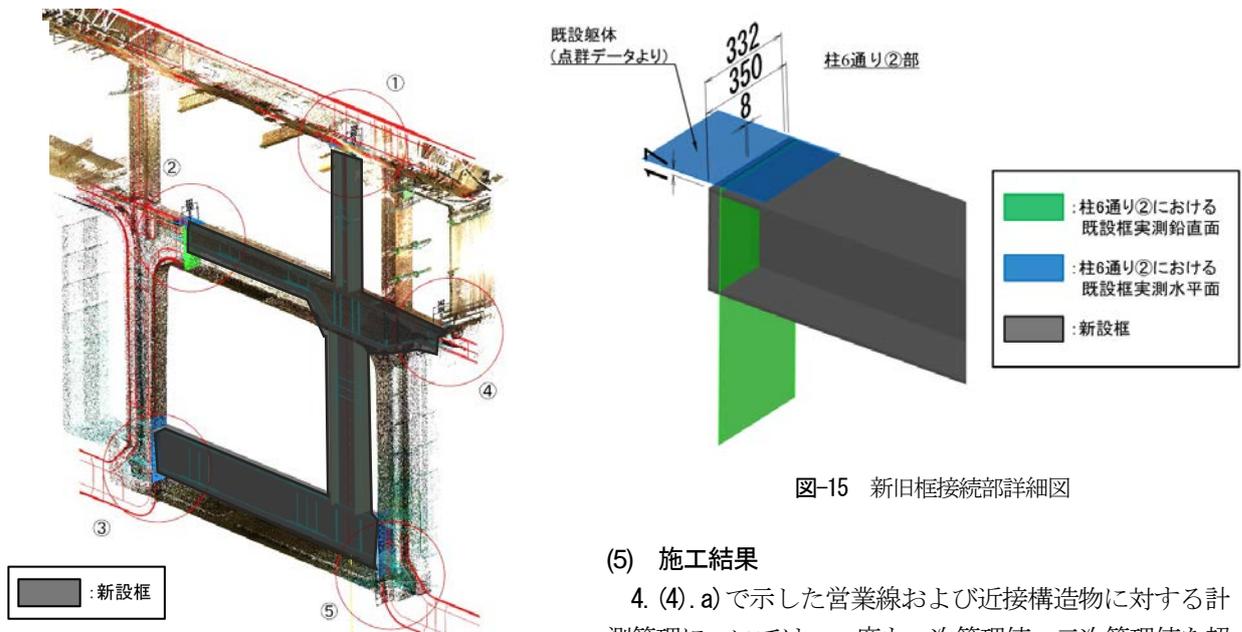
図-14 3D測量結果を用いた新旧框重ね合わせ図

こうして図化した既設框の3Dモデルに、設計図を基に製作した新設框の3Dモデルを重ね合わせることで、新旧框接続部におけるずれ量を算出した。図-14に柱6通りにおける3D測量結果を用いた新旧框の重ね合わせ図を示す。また図-15には、新旧框接続部の実測と、当初計画との差異を記載した詳細図の一例として、柱6通り②部の図を示す。銀座線開業時の竣工図を基に、既設框・新設框の設計値を350mmとしていたが、当該箇所における既設框の実測値は332mmであった。また、計画の接続位置からY軸方向に+8mm（浅草側に8mmの移動）、Z軸方向に-17mm（下側に17mmの移動）の差異があることが確認された。

すべての接続部において図-15 のような接続部詳細図を作成し、既設框現況位置と、新設框の設計図とのずれ量を算出した。その結果、既設框のずれ量は最大で87mmに上ることが判明した。

当初の設計では、図-14 に示す①～⑤のすべての接続箇所が同一平面上に存在することを前提としていた。したがって、設計通りの施工では、軸力を伝達する際にねじれが生じてしまい、構造の安定性が担保できないことが明らかとなった。そのため、改良後も安定した主骨格が形成されるよう、新旧框の接続方法についての再検討および設計図の修正を行った。
