# 平成30年7月西日本豪雨における山口県岩国市獺越地区の土石流の実態解明

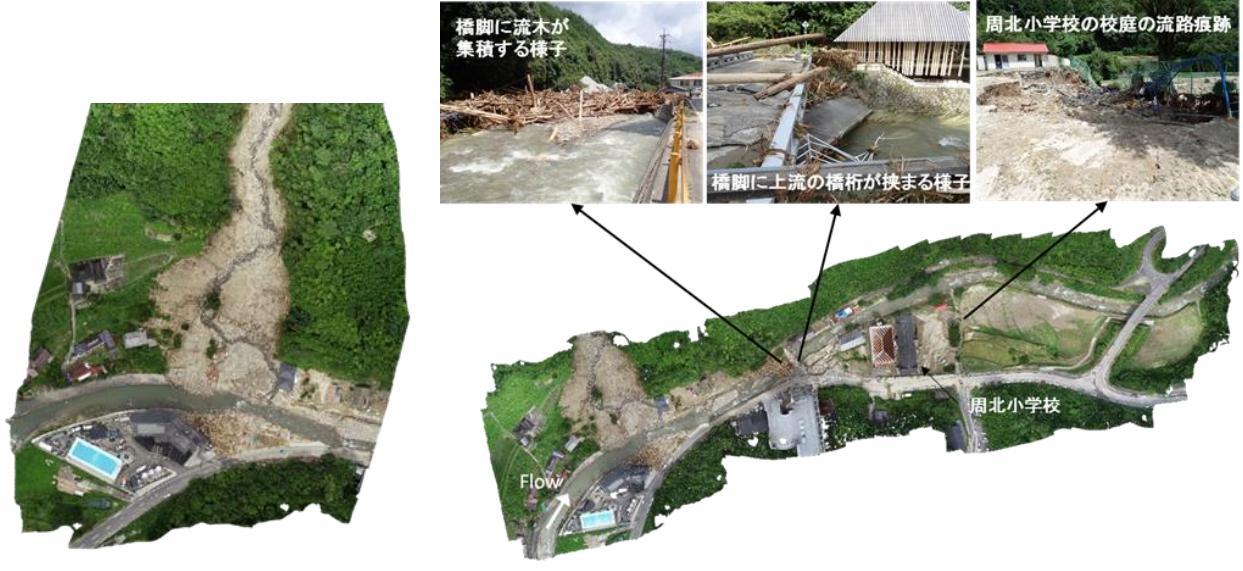
図-4 土石流と東川の合流部

図-4は7月にUAV 空撮画像から作成した土石流と東川の合流部のオル ソ画像である.図を見ると、災害時は長い距離に土砂や流木を巻き込みな

がら流下した土砂が河道内に流入し,河道を埋め尽くしている様子が 確認できる.

図-5 に被災地周辺のオルソ画像および踏査の結果を示す.大量の 流木が河道内に供給された後,それらの流木が下流の橋脚に挟まるこ とで,流木がダムとなり道路部に迂回流が発生していることが分か る.この流れは周北小学校の校庭を削り,その下流で再び河川に流入 している.この様子から,災害時は土石流によって運ばれた土砂や流 木が東川に流入したことによる河床の著しい上昇と橋脚に挟まった 流木による流水の阻害によって河川氾濫が起こったと考えられる.

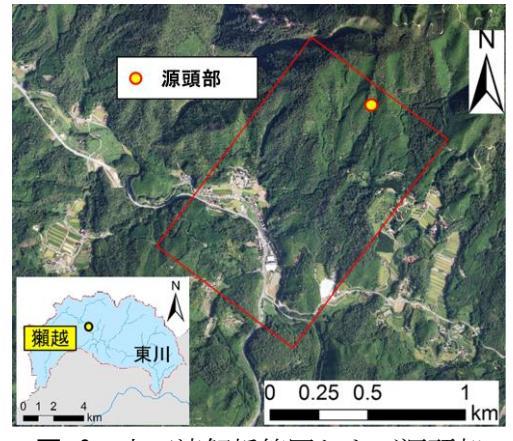
図-6 土石流解析範囲および源頭部

獺越地区で発生した土石流の様子を再現するため、iRIC<sup>4)</sup>の Morpho2DH ソルバーを用い、土石流解析を行った.地形データには、 国土地理院の数値標高モデル(10m メッシュ)を、ArkGISを用いて、 5m メッシュに内挿補間して作成したデータと、現地調査で作成した DSM を組み合わせたデータを用いた.図-6に計算対象領域と崩壊の 源頭部を示す.赤枠で囲った解析対象範囲において、1m×1mの計算 格子を生成した.粗度係数は 0.03、最大侵食深さは 0.1m、斜面崩壊

の深さは 0.3m とし,計算時間間隔は 0.01 秒とした.その他の計算条件は表-1 に示す.河床材料は 0.01m の一様粒 径とした.崩壊の源頭部は,被災状況調査でおこなった UAV による空撮画像を参考に決定した.

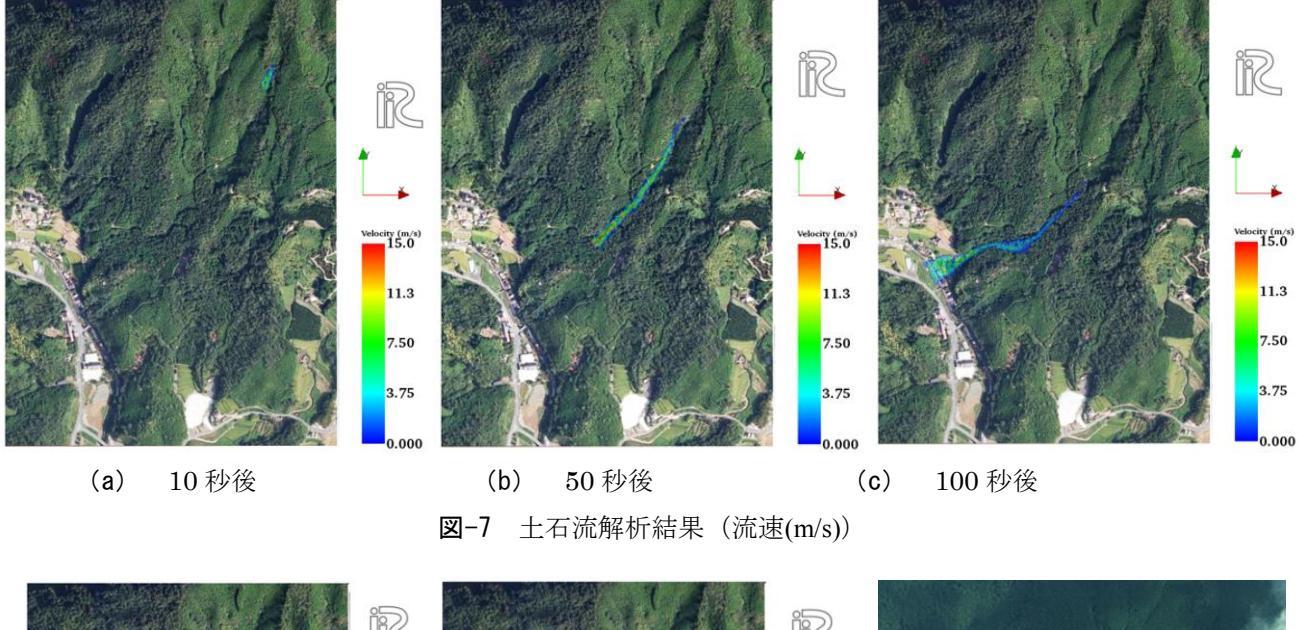
図-7 に土石流が発生してから 10 秒後,50 秒後,100 秒後の流速分布を示す.また,図-8 に土石流静止後の最大洗掘深さを,図-9 に地形の変動量を示す.計算で得られた土石流の流下状況は,図-10 に示す国土地理院が撮影した空中写真(2018 年 7 月 19 日撮影)の土石流跡とほとんど一致している.再現計算の結果,土石流が崩壊箇所か

ら谷に沿って規模を拡大しながら流下し、東川に流れ込んでいることが分かる. 土石流の流下距離は約 950m であ り、崩壊開始から 81 秒後に獺越地区の集落に到達し 84 秒後に東川に土砂が流入し始めた. その後、10 秒間土石流 は流入し続けた. 土石流は東川に到達するまで、平均で 11.7m/s、最高 100m/s に達する速度で流下しており、山地 の木々を巻き込みながら一気に河川に流入したと考えられる. 一様粒径を 0.01m に設定しての計算であるため、お およその値ではあるが、土砂は山地を平均 0.42m 削りながら流下していた. また、図-9 の数値データより、土石流 によって約 2135m<sup>3</sup> の土砂が河道内に堆積したことが明らかとなった. 現地測量の結果から求めた河道内の土砂堆 積量が、約 2480m<sup>3</sup>であったため、計算結果はおおよそ一致していると考えられる.
