浜田港防波堤整備事業に伴う周辺海域への環境影響調査について

国土交通省 中国地方整備局 境港湾・空港整備事務所 特別会員 ○大矢根 功季
 国土交通省 中国地方整備局 境港湾・空港整備事務所 特別会員 中 居 慶一郎
 国土交通省 中国地方整備局 境港湾・空港整備事務所 正会員 田名部 哲史

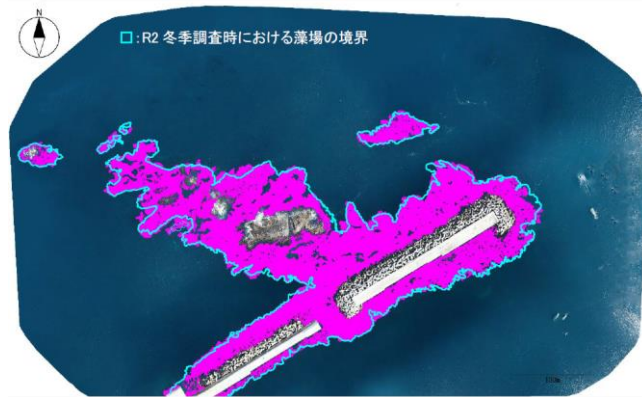
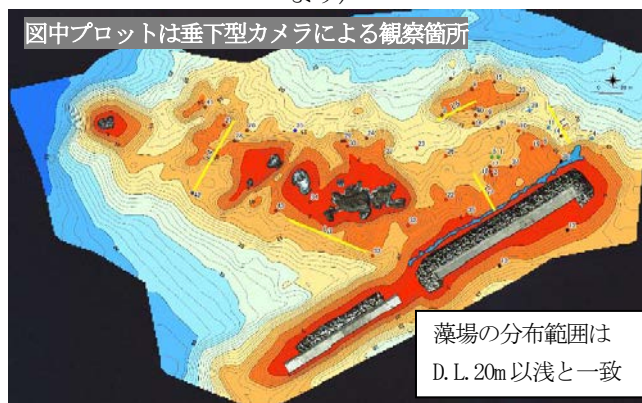
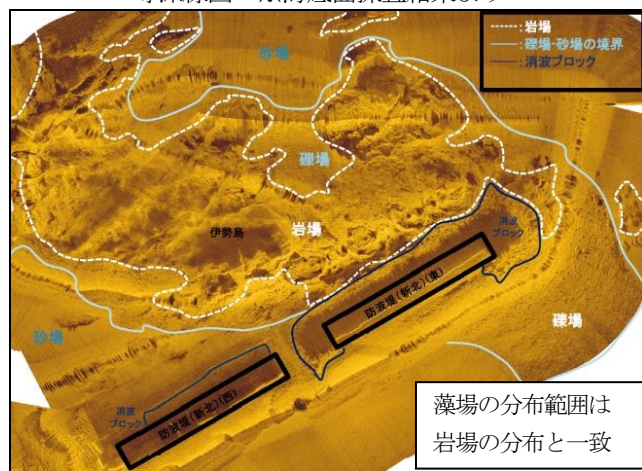
図-6 広域調査による藻場の分布範囲把握結果

また、この結果を海底面探査により取得した等深線図、底質分布図と重ね合わせることで、本海域ではD.L.-20m以浅かつ底質が岩場の環境条件下であれば大型褐藻類が繁茂し、藻場を形成していることが判明した（図-6）。

この傾向は四季において顕著な変化はなく、本海域における藻場面積は工事前・工事後に関わらず、50,000m²

程度を維持していたものと考えられた。

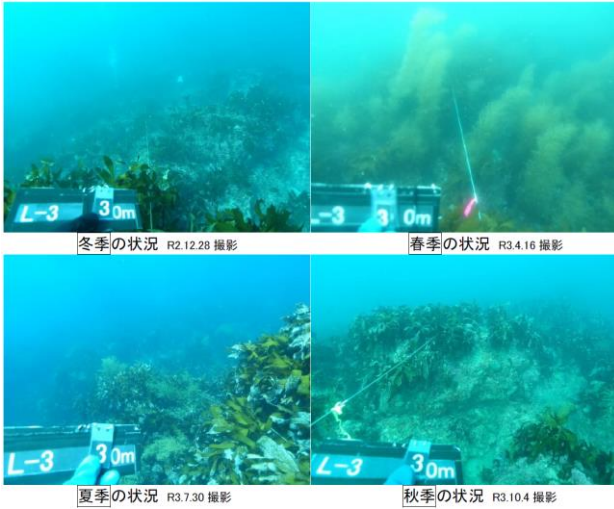
図-7 水中景観の代表的な季節変化例 (L3)

図-7に本海域における水中景観の代表的な季節変化例を示す。工事前調査にあたる冬季から春季にかけては、目視観察を行った全測線において藻場の発達を確認された。その後、工事後調査にあたる夏季においては春季に繁茂した藻場の健全な維持が確認され、人為的要因と推察される顕著な枯死等は確認されなかった。また、秋季にはクロメ葉状部の欠損や付着生物による白斑が目立ち、

季節的な衰退が確認できた。これらは次サイクルの春季にかけて、葉状部の生長に伴い回復するものであるほか、ホンダワラ類等の幼体も多数確認され、次年度における繁茂が示唆された。

以上の通り、本地区における藻場の繁茂・衰退は工事前後に関わらず、四季の自然的サイクルに沿った形で健全に行われてた。

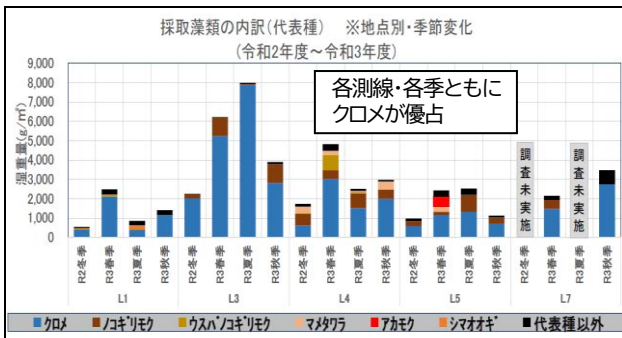
図-8 採取藻類の湿重量内訳

また、採取藻類の湿重量内訳 (図-8) をみると、全季でクロメが多くを占めていた。なお、クロメの優占割合は防波堤直近のL1、L3と比較して、やや沖側に離れたL4、L5で低下する傾向であった。要因としては、防波堤直近の波当たりの強い環境が、クロメの優占に寄与した可能性が考えられた。

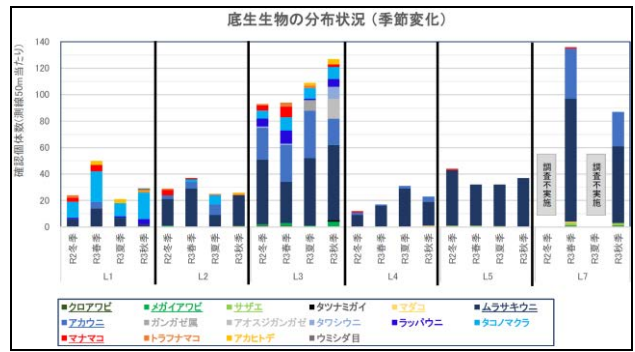
図-9 総確認個体数の内訳

付着・底生生物(総確認個体数)の季節変化 (図-9) をみると、全季でムラサキウニが多く、総確認個体数は概ね横ばいであり、工事前後で顕著な変化はみられなかった。また、防波堤前面のL3では、他の測線と比較して生物量、多様度共に高かった。また、対照区であるL7との比較では顕著な差はみられなかったが、ウニ類の優占が突出しており、ウニ類に好適な環境が形成されていると考えられた。

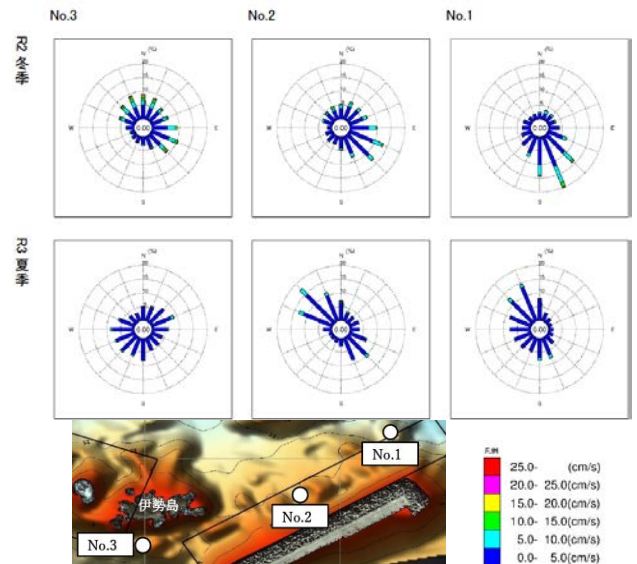
図-10 流況頻度分布の季節変化

流況調査結果 (図-10) をみると、流速は冬季 (平均流速3.5~5.0cm/s) に対して、夏季は半分程度と小さくなっていった。また、各季流向も変化が大きく、海浜流等の要因が複雑に関与しているものと考えられた。加えて有義波高 (NowPhas : 浜田港) を参照すると、冬季の平均値1.6m に対して、夏季は0.4m 弱と流速同様に小さく、冬季は夏季と比較して動的な傾向にあることが窺えた。

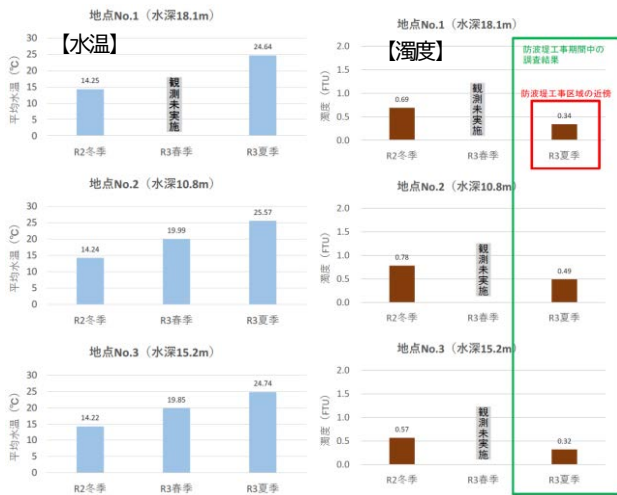
図-11 水質(左:水温・右:濁度)の季節変化

水質 (水温・濁度) の結果 (図-11) をみると、平均水温は冬季が14°C強、春季が20°C弱、夏季が25°C前後であった。気象庁によると、令和3年度夏季における日本海の平均水温は平年よりかなり高い状態が継続していたとされ、藻類の生育に影響を及ぼしていた可能性が考えられた。また、濁度をみると、夏季と比較して高波浪が発生し易い冬季で高い傾向にあるものの、総じてIFTU以下であり、防波堤工事期間中における濁りの発生は確認されなかった。濁り物質の影響を受ける海底面堆積物の測定結果も通年1mm未満が多くを占め、微量であった。
