## Ⅳ-25 岩盤法面緑化工事の設計・施工とその評価

### －エコロジ的緑化を考慮した有機質土系客土注入工法の採用－

四国電力（株） 正会員 岩原廣彦

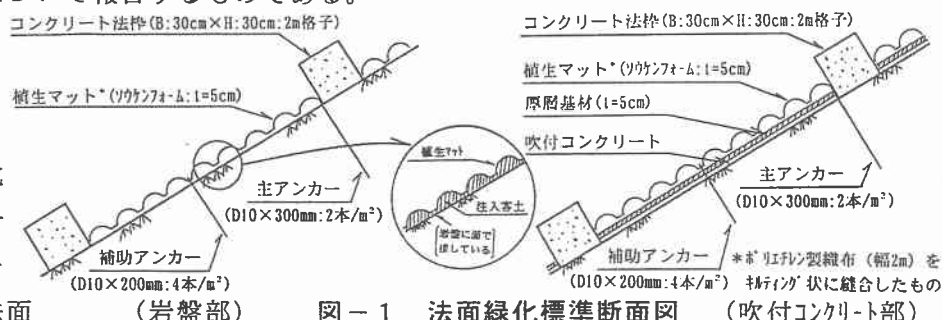
図－1 法面緑化標準断面図（吹付コンクリート部）

なお、切取時に地質不良対策として吹付コンクリートを施工した部分および法面縦排水路のコンクリート部分は、保水性の向上を図るため厚さ5cmの厚層基材を吹付けた上に施工した。（図－1）

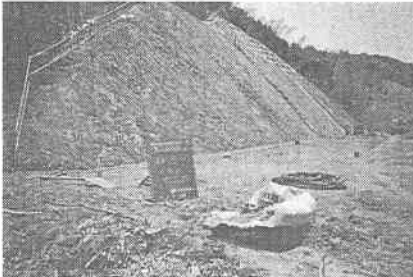
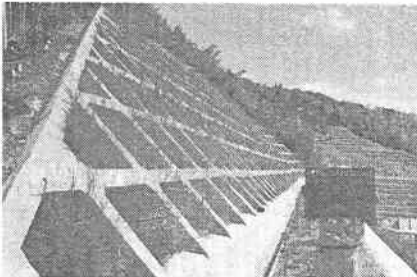
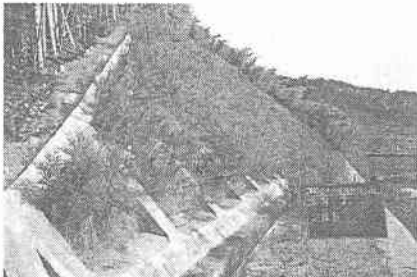
写真－２ 緑化生育状況

生育判定については「日本特殊緑化建設業協会技術資料」を参考として表－２に基づき実施した。この調査結果を表－３に施工前ならびに施工後約１，２年経過時の法面状況を写真－２に示す。

施工後約２年経過時において全般的には良好な状況にあると言える。ただし，吹付コンクリート部分は被覆率が２０％と低く，木本類の成立がほとんど見られず草本類も生育状況が芳しくなかった。

これは，ここ数年の渇水ならびにこの地特有の強風等の外的要因により基盤の乾燥が著しかったためと考える。これについては，基盤材が流出せずに残っているため，今後降雨等により乾燥状態が改善されれば，良好な生育状況になると予想されるとともに，状況に応じ植生マット上面に厚層基材吹付等による基盤の乾燥対策も考えている。

また，岩盤部分については，木本類が多数成立し良好な植生状況であるとともに，侵入種も成立本数は少ないがアレチノギク等の草本類が見られた。
