## VI-5 桂浜（龍頭岬、龍王岬）の海岸整備について

高知県港湾空港局港湾課 土居聖紀

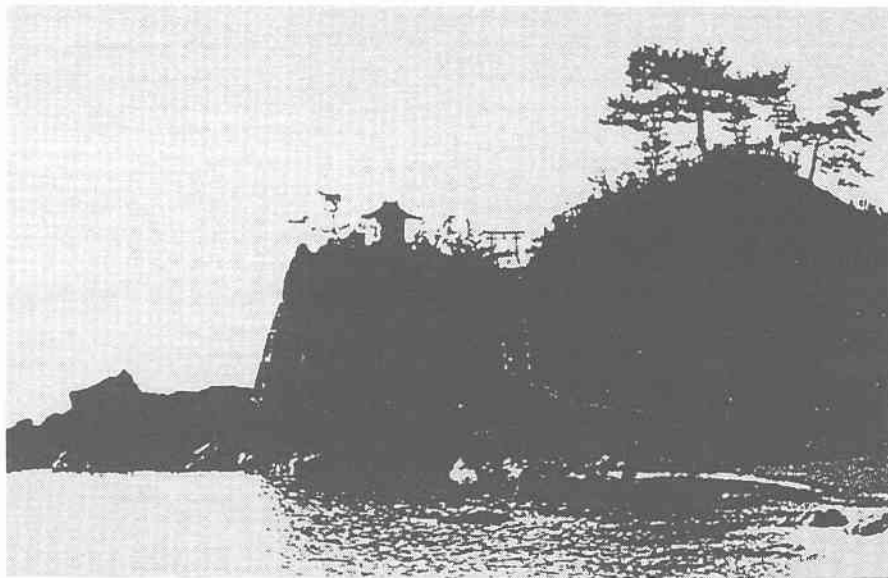
(施工前)

龍王岬は景勝地桂浜の要ともいえるが、波浪等により近年基盤に無数の亀裂が広がるとともに浸食や風化によって欠落が著しく、飛沫により岬先端にあった名松も枯れる等、保安面と景観に支障が生じており、昭和62年に海に面した側をコンクリート擁壁で補強（高知市施工）した。しかしながらコンクリートむき出しの擁壁は要塞のような威圧感を与え、景観の破壊との指摘もあり、未補修部分の崩落防止と修景を目的とした対策が望まれていた。

龍王岬

龍王岬は平成4年度から7年度までの4ヶ年、総事業費355百万円で整備を行った。現地岩肌から型取りしたGRC（耐アルカリガラス繊維補強セメント）製造景岩パネルを型枠兼用の被覆材として用いた護岸被覆工法で、 $L=40\text{m}$ 、 $A=630\text{m}^2$ を実施した。なお、観光地での施工という観点から、工事のイメージアップに努め、防災面、景観面を十分考慮して夏秋の台風や観光シーズンを避けた冬場（12月～3月）に工事を行った。

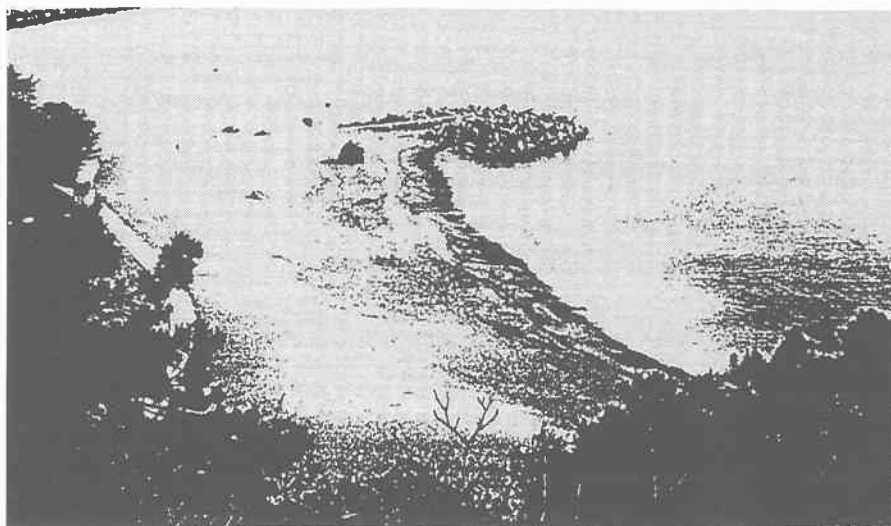
(施工前)

龍頭岬にはかつて夫婦岩と呼ばれていた大きな岩があり、これをシンボルとした風景になっていたが、長年の波浪と風浪による浸食と砂浜の変化によって、今では全くその姿は失われてしまった。後年桂浜の浸食を防止するために造られたコンクリートむき出しの突堤と消波ブロックにより風景は全く様変わりしてしまった。さらにこれら施設も老朽化が著しく、破損が見られるなど保安面に支障が生じているとともに周囲の自然景観と調和していない状況にあった。

龍頭岬

龍頭岬は平成8年度から10年度までの3ヶ年、総事業費789百万円で整備を行った。突堤（ $L=100\text{m}$ ）は、自然石（0.5～2t）の石張式傾斜堤とし、堤体先端部には明治後期の岩礁を再現したGRC製人工岩礁を設置した。その際突堤本来の機能を維持するとともに、龍馬像の建つ台地からの観光客の流れを意識して親水性、安全性に配慮している。堤頭部には既設消波ブロックに変わり波浪軽減のための潜堤（ $W=100\text{m}$ 、 $L=60\text{m}$ ）を在物消波ブロックを一部流用して整備した。また潜堤の四隅には、消波ブロックの脚の1本にGRC製造景岩加工したものを設置し、景観を損なうことなく船舶航行の安全を図れるよう配慮した。
