## 鋼トラスの耐震性向上に関する実験的研究

今瀬 史晃<sup>1</sup>・舟山 淳起<sup>1</sup>・王 春林<sup>2</sup>・宇佐美 勉<sup>3</sup>

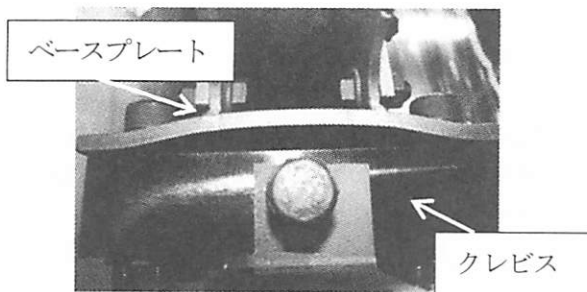
(a) 供試体下側からのベースプレート

実験終了後にガセットを取り外し損傷、変形状況を確認した。実験終了後の全体写真と損傷、変形の著しい箇所を写真-2 に示し、詳細な破壊箇所、順番を記述する。なお、AA-Cy-G6 と AA-Cy は写真による違いが分からなかったため AA-Cy-G6 は省略している。ベースプレートは写真(a)の様に下弦材とフランジに溶接されており、回転支承とボルト接合されている。以後ベースプレートを B.P と省略する。

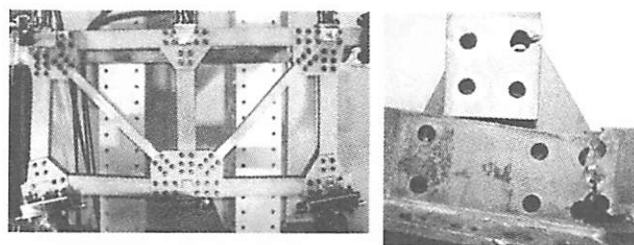
(b) 実験後の AA-Cy の全体写真と左支承

し、荷重低下が顕著になった。荷重低下は下弦材ガセット周辺  
の損傷と同時に発生しているところを見ると、トラス構造全体の強度劣化は支承部上  
の下弦材の損傷が原因だと考えられる。

**AA-Cy-0.2 :** 写真(b)は実験終了時の  $\Delta=+52\text{mm}$  の写真である。まず、右 B.P. 浮き上がり変形が生じ、右 B.P. と下弦材の溶接部破断が生じた。その後、左 B.P. 浮き上がり変形、左 B.P. と下弦材の溶接部破断、下弦材左側ボルト孔(下側)亀裂が生じ、下弦材右側ボルト孔(上側)破断、下弦材左側フランジ(下側)変形が生じ、そして、下弦材左側ボルト孔(下側)破断、下弦材右側フランジ(下側)局部座屈変形、左右鉛直材下部ボルト孔(右側)支圧破壊が生じ、下弦材左側ボルト孔(下側)破断が生じた。

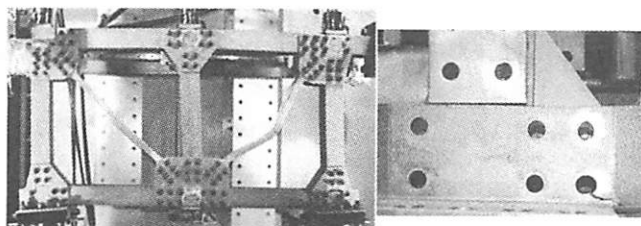
(c) 実験後の BB-Cy の全体写真と左下弦材

生じ荷重低下が見られた。その後、回転支承上部の下弦材ボルト穴に破壊が順次生じ、緩やかな荷重低下が見られた。強度劣化は斜材座屈および下弦材ボルト穴の損傷に起因すると考えられる。

**BB-Cy-0.2 :** 写真(c)は実験終了時の  $\Delta=+36\text{mm}$  の写真である。破壊の順番

は、まず左 B.P. と下弦材の溶接部亀裂、左 B.P. 浮き上がり変形が生じ、右斜材座屈変形が生じた。その後下弦材右側フランジ(下側)局部座屈変形(小)、左斜材座屈変形、右 B.P. 浮き上がり変形、下弦材左側ボルト孔(下側)

亀裂と破壊が進行し、下弦材右側ボルト孔(下側)亀裂、中央鉛直材下部ボルト孔(右側)支圧変形が生じ、下弦材左側ボルト孔(下側)破断、中央鉛直材下部ボルト孔(左側)支圧変形が生じた。

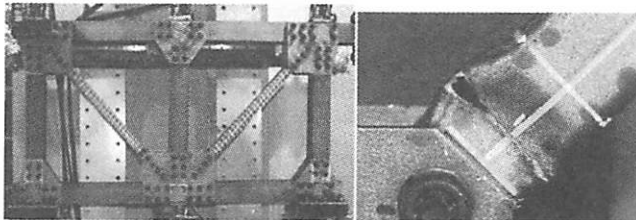
(d) BOX-Cy-3.2 の全体写真と右斜材局部座屈発生箇所

局部座屈が発生したが BOX-Cy-2.3 と同様、斜材の局部座屈による荷重低下は見られなかった。Δ=+21mm に向かうループ以降、座屈変形が進展し、さらに両支承上の下弦材のボルト穴周辺に損傷が広がり、荷重低下が顕著に見られた。このことより、トラス全体の強度劣化は斜材の局部座屈と下弦材ボルト穴周辺の損傷に起因すると考えられる。

**BOX-Cy-3.2 :** 写真(d)は BOX-Cy-3.2 の実験終了時、 $\Delta=+35\text{mm}$  の写真である。まず、右斜材(下部)局部座屈(微小)が生じ、右斜材(下部)局部座屈(荷重低下)、右 B.P. と下弦材の溶接部亀裂が生じた。その後、左 B.P. と下弦材の溶接部亀裂、右斜材(下部)局部座屈進展、左斜材(下部)局部座屈(微小)、下弦材右側ボルト孔(下側)亀裂、下弦材左側ボルト孔(下側)亀裂、右斜材端部プレートと角形鋼管の溶接亀裂、左斜材(下部)局部座屈進展と順次破壊が生じた。

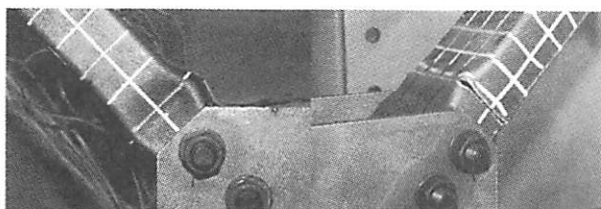
(e) BOX-Cy-2.3 左斜材局部座屈, 右斜材破断箇所

**BOX-Cy-2.3:** Δ=+6mm に向かうループで右斜材の A 点付近で局部座屈が生じた。次に Δ=10mm に向かうループで左斜材の B 点付近で局部座屈が生じた。これらの局部座屈による荷重低下は見られなかったが Δ=18mm に向かうループで右斜材が破断したため実験を中止した。BOX-Cy-3.2 より局部座屈の発生が早かったのは角形鋼管の板厚が薄く剛性が低くなったことが原因と考えられる。

**BOX-Cy-2.3 :** 写真(e)は BOX-Cy-2.3 の実験終了時、 $\Delta=+18\text{mm}$  の写真である。右斜材下端部ガセット付近局部座屈発生(微小)、左斜材下端部ガセット付近局部座屈発生(微小)、右斜材下端部ガセット付近局部座屈進行、右斜材下端部ガセット付近局部座屈発生位置に亀裂、右斜材下端部ガセット付近局部座屈発生位置から破断と順次破壊が進行した。

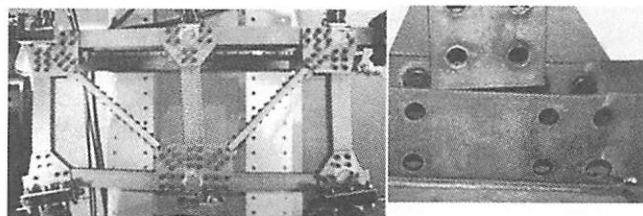
(f) BRB-Cy の全体写真と左支承

**BRB-Cy:** Δ=+38mm に向かうループで微少な荷重低下が見られたが、安定した紡錘形の履歴曲線を描いており、大きなエネルギー吸収率が得られ、BRB 設置による耐震性向上効果があったと言える。この Δ=38mm のループの荷重低下は下弦材および鉛直材のボルト穴変形、亀裂により低下したものであって BRB 斜材の損傷によるものではない。

**BRB-Cy :** 写真(f)は実験終了時の  $\Delta=+58\text{mm}$  の写真である。まず、右 B.P. 浮き上がり変形、左 B.P. 浮き上がり変形、右 B.P. と下弦材溶接部亀裂、左 B.P. と下弦材溶接部亀裂、下弦材左側ボルト孔(下側)亀裂と破壊が生じた。その後、下弦材左側ボルト孔(上側)支圧変形、下弦材右側ボルト孔(下側)亀裂が生じ、下弦材左側ボルト孔(上側)支圧破壊、右鉛直材下部ボルト孔(右側)支圧変形と順次破壊が生じた。最後に下弦材右側ボルト孔(上下側)破断、下弦材左側ボルト孔(下側)支圧破壊が生

じた。

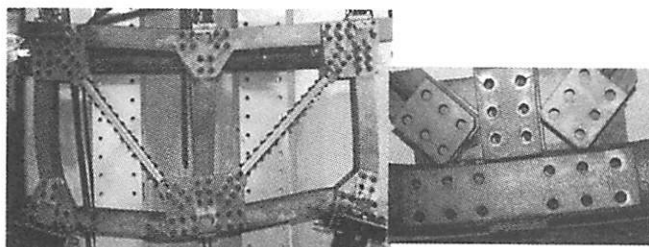
(g) BRB-Cy-NIS の全体写真と中間支承付近

より下に沈み込む様な形となり、Δ=48mm 以降、鉛直材のボルト穴の支圧破壊が進んだ。

**BRB-Cy-NIS :** 写真(g)は実験終了時の $\Delta = -80$  mm の写真である。B.P.の損傷はなく、まず下弦材左側ボルト孔(上側)支圧変形、下弦材右側ボルト孔(上側)支圧変形、下弦材左側ボルト孔(上側)亀裂と順次破壊が生じ、下弦材右側ボルト孔(上側)亀裂、下弦材左側ボルト孔(下側)亀裂が生じた。その後、下弦材中央部ボルト孔(下側)支圧変形、右鉛直材下部ボルト孔(左側)支圧変形が生じ、左鉛直材下部ボルト孔(右側)亀裂、右鉛直材下部ボルト孔(左側)亀裂、中央鉛直材下部ボルト孔(右側)支圧変形の順に生じた。最後に、中央鉛直材下部ボルト孔(左側)破断、右鉛直材下部ボルト孔(右側)破

断、左鉛直材下部ボルト孔(右側)破断、下弦材左側破断が生じた。

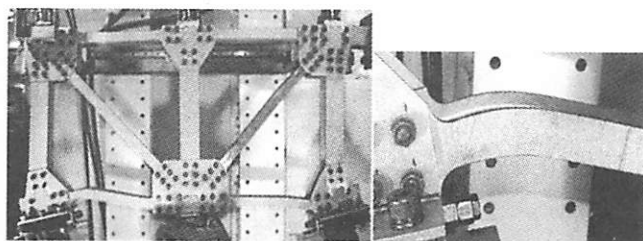
(h) AA-Cy-C50 の全体写真と左下弦材

**AA-Cy-C50:** Δ=±12mm に向かうループで左右下弦材が曲げ変形が生じ、荷重に対する抵抗力が減少して通常の下弦材を持つ供試体に比べ荷重は低くなった。その後各部材に損傷が見られ、荷重低下が見られた。下弦材の曲げ変形および支圧破壊が進むにつれ、ピンチング現象が顕著に見られるようになった。

**AA-Cy-0.2-C50 :** 写真(h)は実験終了時の $\Delta = +52$ mm の写真である。下弦材左側曲げ変形、下弦材右側曲げ変形、右B.P. 浮き上がり変形、左B.P. 浮き上がり変形、左右鉛直材下部ボルト孔(左側)支圧変形、左鉛直材下部ボルト孔(右側)支圧破壊の順に破壊が進行した。その後、左鉛直材下部ボルト孔(左側)支圧破壊、右鉛直材下部ボルト孔(左側)支圧変形が生じた。
