## 橋梁の2011 年東北地方太平洋沖地震等による被害と地盤の 関係(その2)

那須 誠<sup>1</sup>

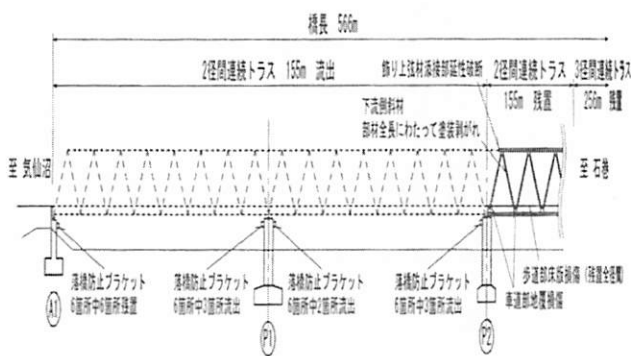
図-2 新北上大橋の被災状況<sup>3)</sup>

では津波で左岸側高水敷上の2径間連続トラスが1連流出し約600m上流に移動した(図-2)<sup>3)</sup>。なお、新北上大橋右岸側の釜谷橋と富士川橋は流出していない<sup>3)</sup>。ここで、図-3の新北上大橋の地形分類図(原図<sup>4)</sup>に表層地質<sup>1)</sup>を加筆)をみると、左岸側の高水敷きは「瀬」に当たり、地震被害の多くみられる地盤<sup>5)</sup>に当たる。

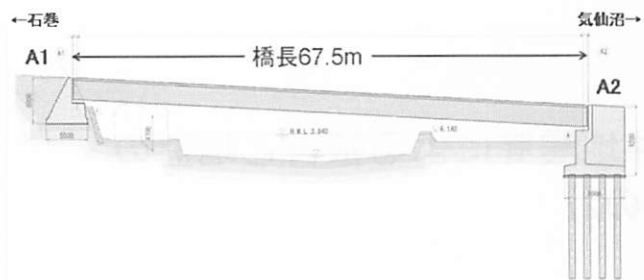
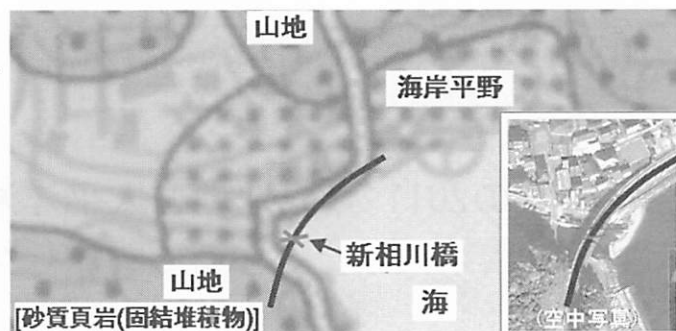
b) 新相川橋(国道398号線、鋼単純箱桁1連)では津波で全上部構造が流出した<sup>6),7)</sup>。前後の重力式橋台は図-4<sup>6)</sup>~5<sup>4)</sup>をみると山地の頁岩と海岸平野部の比較的軟質な地盤に支持された直接基礎と杭基礎(異種基礎)をもっており、橋梁は異種支持地盤状態にあり地震で変状しやすく<sup>2),5)</sup>、津波の前に地震で変状していたことが推定される。

図-4 新相川橋の構造全体図<sup>6)</sup>

図-5 新相川橋付近の地形分類図<sup>4)</sup> (右下写真は文献 10)より)

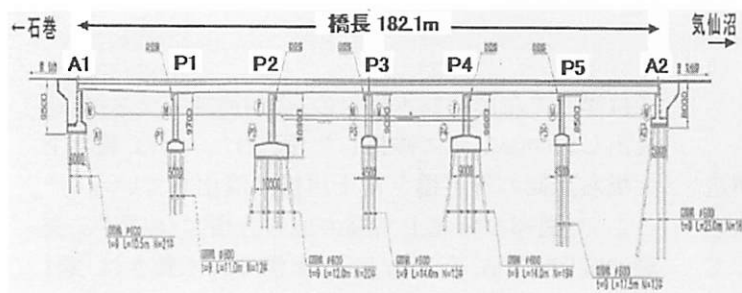
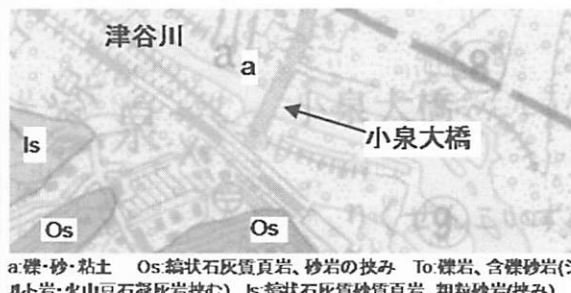
c) 小泉大橋(国道45号線、3径間連続鋼板桁2連、下部構造は逆T式橋台・小判型T型橋脚、鋼管杭基礎)において、全径間の上部構造が約400m上流に、P3橋脚が基部付近の打継面で破壊しフーチングから分離して約50m上流に流出し、両端取付部道路も流出した<sup>7)</sup>。図-6<sup>7)</sup>~7<sup>8)</sup>をみると、地質は礫・砂・粘土で、杭長は石巻側から気仙沼側にかけて長くなり支持層が傾斜するとともに、破壊したP3橋脚では低水敷上の中央部で杭本数が両側橋脚と比べて少ない。P3橋脚の

図-6 小泉大橋の構造全体図<sup>7)</sup>

図-7 小泉大橋付近の表層地質図<sup>8)</sup>

破断面の写真<sup>7)</sup>をみるとほぼ水平に近くみえるので、地震時の地盤の傾斜方向の動きで損傷していたことが推察される。

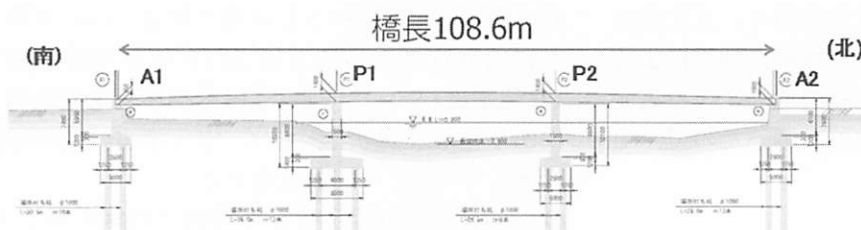
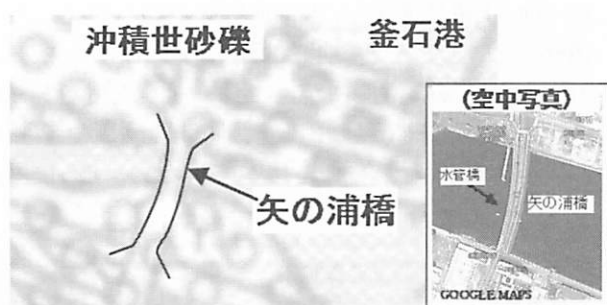
図-8 矢の浦橋の構造全体図<sup>6)</sup>

図-9 矢の浦橋の表層地質図<sup>9)</sup> (右下空中写真は文献 10)より)

d) 矢の浦橋(国道 45 号線釜石バイパス, 3 径間連続鋼床版 I 桁橋, RC 小判型橋脚, 場所打杭)<sup>6)</sup>では照明柱

等が被災したが、橋梁構造は健全であった<sup>6),7)</sup>。  
 図-9<sup>9)</sup>をみると支持層の地盤は沖積世砂礫層で  
 一様地盤と推定される。なお、上流側の水管橋(全3  
 支間)の右岸側(南側)の高水敷上(瀬側)にあった  
 2径間の上部構造が流出している。なお、矢の浦  
 橋の被害程度は水管橋よりきわめて軽いが、そ  
 れは文献11)を参考にすると、図-10に示すよう  
 に川底の地盤が地震で下流側に動いたときに、  
 下流側の矢の浦橋のしっかりした橋脚・基礎が地  
 盤の動きを止める機能を発揮したため、水管橋  
 の基礎に強い偏土圧が作用したためと推察され  
 る。

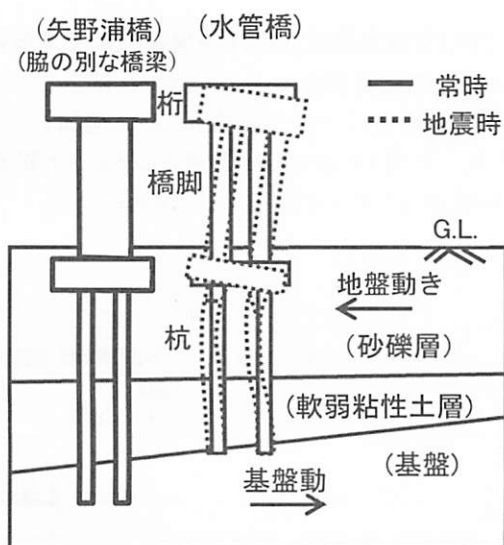
図-10 上流側の被害を受けた水管橋と矢野浦橋の位置関係被害想定図(概略図)

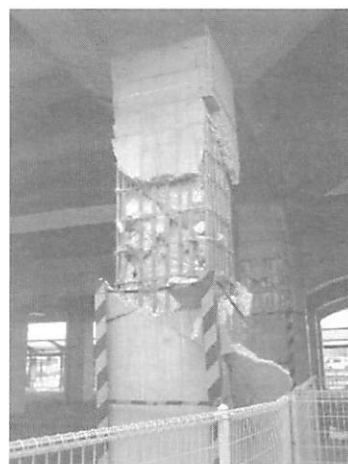
図-11 被害状況<sup>12)</sup>

2011年東北地方太平洋沖地震によって  
 東北新幹線南長町高架橋、中長町高架橋、  
 北長町高架橋が被害(せん断破壊等)を受  
 けた(図-11<sup>12)</sup>)。高架橋構造はビームスラ  
 ブ式 RC ラーメン高架橋で基礎は杭基礎で  
 ある。これらの高架橋は在来線の東北本  
 線と隣接している。新幹線高架橋は旧耐  
 震設計規準で設計され、東北本線高架橋  
 は新しい耐震設計規準に従って設計され  
 ている。後者の高架橋柱には軽微な曲げ  
 ひび割れが発生しているが、大きな損傷  
 は発生していない<sup>12)</sup>。

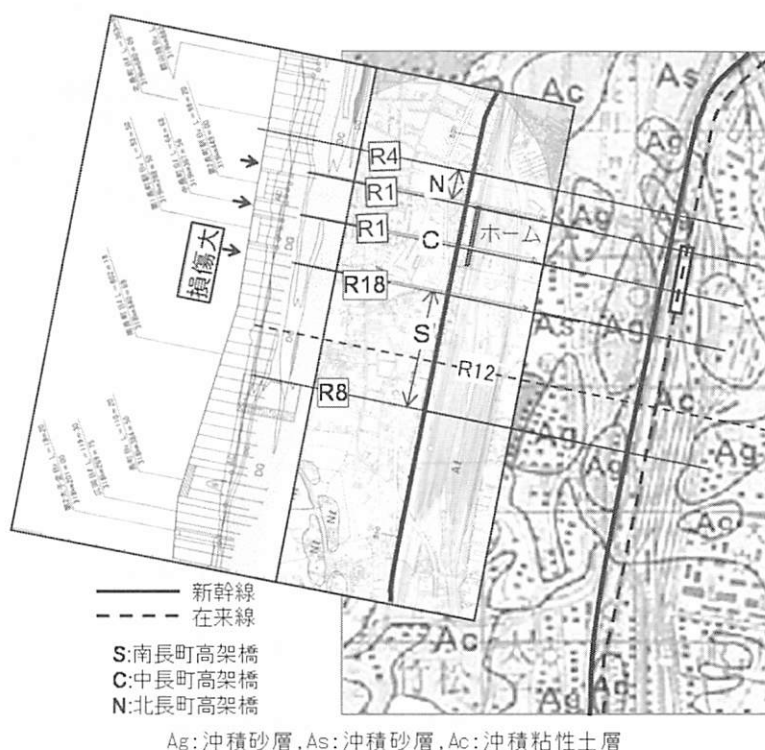
図-12は地質図<sup>13)</sup>と地盤図<sup>14)</sup>を集成し図  
 に被害位置を書き加えたものである。  
 但し、南長町高架橋のブロックR12は無被  
 害である。柱の被害は中柱にも発生した  
 が端部柱に多発した。太実線の矢印は損  
 傷程度が特に大きかった位置である。

この図より新幹線高架橋はAg層(沖積礫  
 層)あるいはAs層(沖積砂層)とAc層(沖積  
 粘性土層)の境界部を通っていて、地盤条  
 件の変化点に存在していることと、ブロ  
 ックR12と東北本線高架橋は一樣なAc層(沖積粘性土  
 層)に存在していることが分かる。従って、今回の  
 被害に対しても地盤の不連続点の影響が推察される。

図-12 長町高架橋の被害と地盤地質の関係(文献13)と14)  
 を集成、加筆)

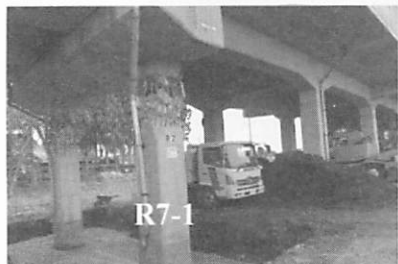
質は沖積世砂礫層からなる氾濫原地帯である<sup>16)</sup>。第  
 1中曽根高架橋は両端にゲルバー桁を有する1層4径  
 間RCラーメン高架橋3基、1層3径間RCラーメン高架  
 橋6基(計6基)からなり、基礎形式は直接基礎で砂礫  
 層に支持されている。9つのブロックの内、R4, 5,  
 8, 9以外のブロックの端部柱と、R7の中間柱に被害  
 が発生した(図-13参照)。ブロックR7の柱の損傷程  
 度が最も大きかった<sup>15)</sup>。

図-13 第1中曽根高架橋  
の被害状況<sup>15)</sup>

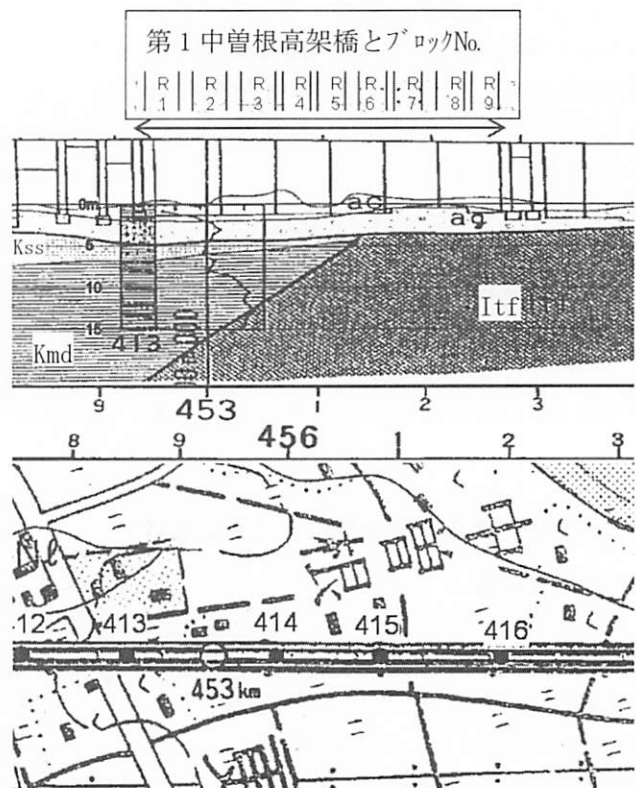
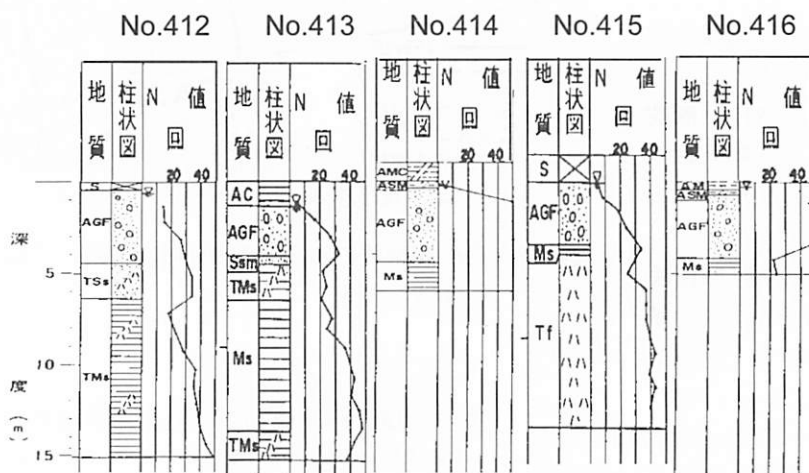
図-14 第1中曽根高架橋の地盤断面図と表層地質図(No.412～416はBor. No., 文献17)に加筆)

図-15 第1中曽根高架橋の地盤の土質柱状図(No.は図-14  
のBor. No.参照)<sup>17)</sup>

ここで、図-14～15をみると、この高架橋は基盤の地質境界部(泥岩Msと凝灰岩Tfの境界部)につくられている。また、Bor. No. 412, 413, 415, 416の柱状図の深さ3～5m附近にN値が幾分小さい地層がみ

られるようである。以上の地層境、比較的小さい強度の地層等が被害に影響したことが考えられる。

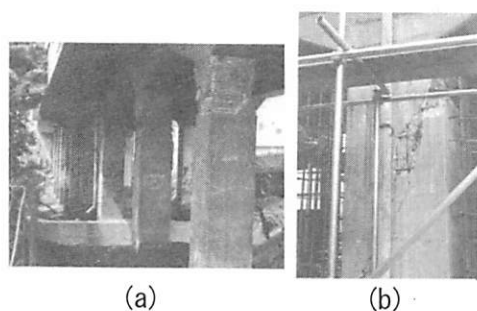
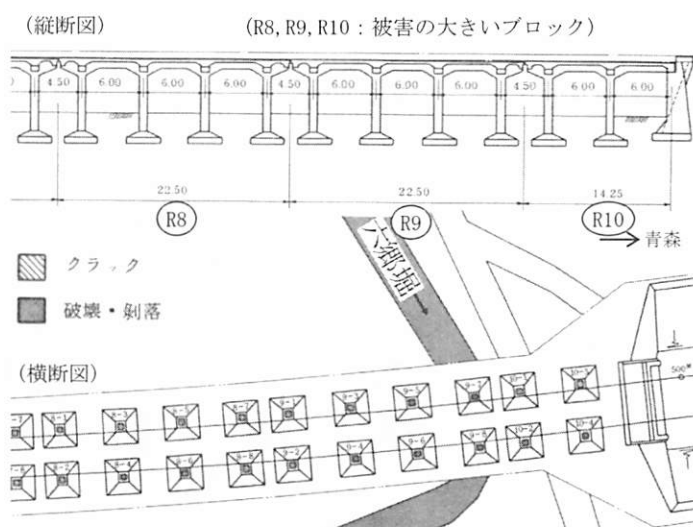
1978年6月12日の宮城県沖地震(M7.4)で東北貨物線行人塚高架橋(RCラーメン, 良好な砂利層に独立のベタ基礎型式フーチング)は大きな被害を受け, 脚柱上端部にせん断破壊やひびわれ等が集中的に発生した(図-16~17)。その集中原因として, フーチングの回転, コンクリート打継目付近の施工不良, 柱帯鉄筋量の不足等が考えられた。また, この地震で被害の大きいブロックR8, R9, R10と, 比較的小さいそれ以外のブロックが明確に分かれた原因として支持地盤強度差が考えられた<sup>18)</sup>。被害の大きいブロックには水路が近接していることから, フーチングの回転や被害の出現に, 現河道位置と異なる元々の

河道部の比較的軟質な地盤が影響して相対変位が発生して捩じれが生じたこと等が推察される。

図-16 被害状況写真<sup>7)</sup>

図-17 行人塚高架橋と被害箇所<sup>18)</sup>

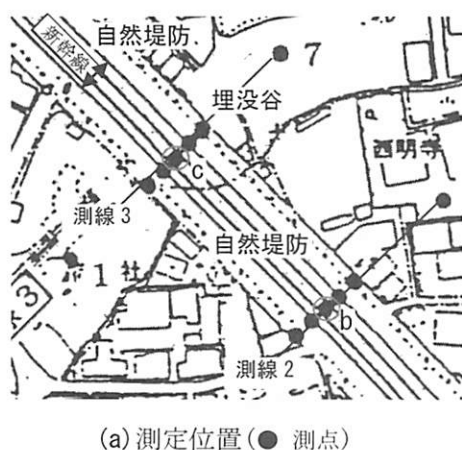
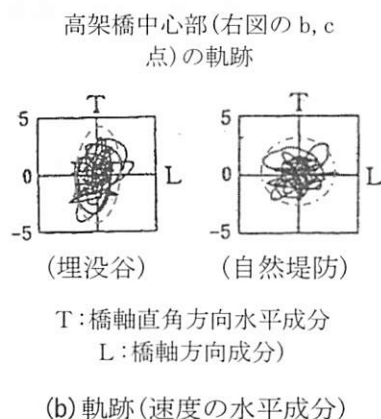
図-18 下食満高架橋の常時微動測定結果<sup>19)</sup>

なお, 図-18 は 1995 年兵庫県南部地震によって落橋した山陽新幹線下食満高架橋の位置での埋没谷(落橋)と自然堤防(無被害)での常時微動の粒子軌跡を示す<sup>19)</sup>。その包絡線形状(同図の赤色破線)は自然堤防部では円形, 埋没谷部では長円を描く。長円の主軸は埋没谷軸方向を示し, 地震時に埋没谷がその方向に大きく変位することを示している。このことから上記の河道部埋立地の比較的軟質な地盤のが脇の地山より大きく動いて, フーチングが開店したことが推察される。

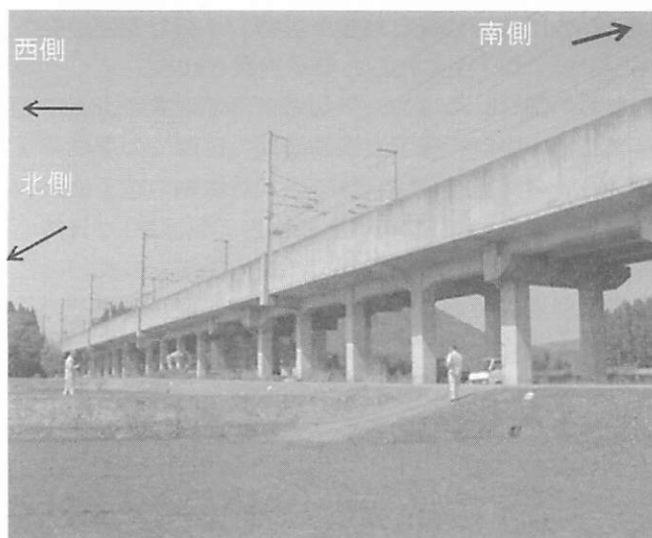
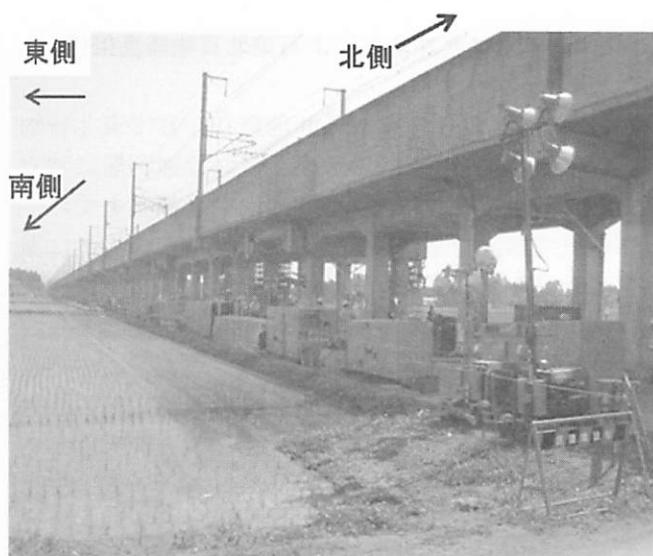
図-19 第5猪鼻高架橋の被害現場全景(2003年三陸南地震、文献20)に加筆)

2003年三陸南地震によって、第5猪鼻高架橋(両端にゲルバー桁を有する一層ラーメン高架橋)が被害を受けた。特に、高架橋ブロック両端の柱に被害が顕著に発生した。ここで、図-19(a), (b)の東西両側から撮影した写真<sup>20)</sup>をみると、高架橋の東西両側の地盤面の高さが異なり、しかも西側地盤に南北方向に段差があることが分かる。従って、ここは地盤面勾配の急変化点で地盤条件の変化点であり、このような地盤の不連続性(剛性の不連続性)が被害発生に影響したことが推察される。

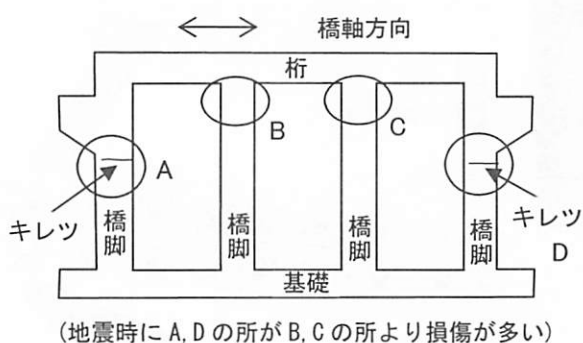
(地震時にA, Dの所がB, Cの所より損傷が多い)

図-20 ラーメン高架橋橋脚の損傷部位

ている。図-20に示すように高架橋の構造をみると縦・横桁が剛で重い(トップヘビー)が、被害を受けた位置の横桁は無被害の中間部の一桁よりも、桁の高さ等が大きくて(短軸方向の断面積が大きくて)剛性が大きい。橋脚剛性は端部も中間部も殆ど同じなので、桁と橋脚の剛性変化度の大きい方の橋脚(図のA, Dの○印の所)で被害が発生しやすいことが推察される<sup>21)</sup>。

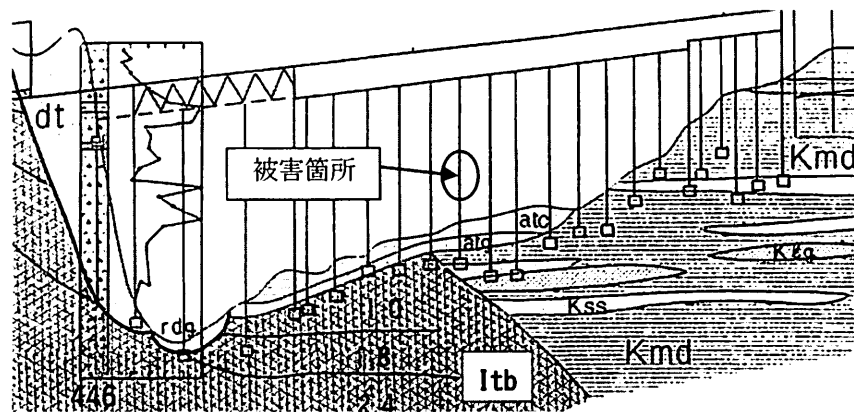
2003年三陸南地震で東北新幹線猿ヶ石高架橋(直接基礎)で橋脚に軽微な亀裂が発生した。図-21<sup>17)</sup>をみると、地盤境界部(遷急点)で被害を受けている

図-21 猿ヶ石高架橋と地盤状態(2003 年三陸南地震、文献 17)  
に加筆)

ことが分かる。即ち、基盤が Itb(中新世安山岩質角礫凝灰岩)と Kmd(鮮新世泥岩, 泥質岩)の境界部で地盤面の傾斜しているところにあり、橋脚周辺の表層地盤(atg(沖積世砂礫, 砂)や atc(沖積世粘土, 粘性土))が地震で谷底方向に動いたため基礎に偏土圧力が作用したため橋脚に亀裂が発生したこと等が考えられる。
