# 積層ゴム支承の非破壊検査による性能評価へ向けた 実験的検討

川崎佑磨<sup>1</sup>・寺村直人<sup>2</sup>・伊津野和行<sup>3</sup>

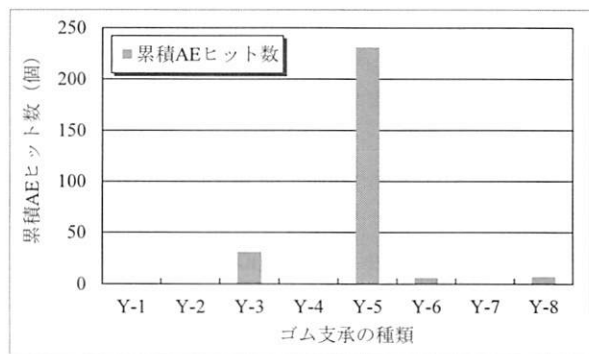
図-5 累積 AE ヒット数 (10%の場合)

10%, 20%, 50%荷重載荷時の各供試体における累積AEヒット数を図-5～図-7に示す。なお、検出されたAE事象の内、パラメータのカウント数Cが1, AEエネルギーEが0のデータは、全てスパイクノイズと仮定し削除している。結果より、Y-5では、10%で231個、20%で689個、50%で4670個のAE事象が検出され、全ての荷重割合において累積AEヒット数が他の供試体に比べて非常に多いことが確認された。なお、Y-3では、10%で31個、20%で78個、50%で157個のAE事象が検出され、2番目に累積AE

ヒット数が多い結果となった。表-2より、事前に行われた確認試験において、Y-5はせん断ひずみ250%のせん断を受けており、他の供試体よりも過酷なせん断履歴を受けたことが上記の結果に繋がったと考えられる。

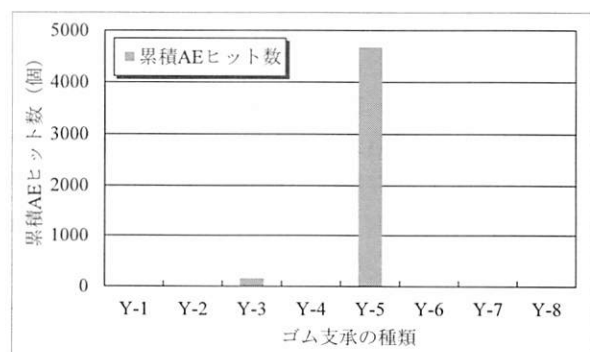
図-7 累積 AE ヒット数 (50%の場合)

上記より、Y-3およびY-5において多くのAE事象が検出され、他の供試体よりも損傷している可能性がわかった。各供試体において損傷箇所をさらに限定するため、図-3に示す各センサ毎のAE事象検出数を確認した。その結果を表-3および表-4に示す。表より、Y-3ではCh.2のみでAEが検出されており、Y-5ではCh.1およびCh.3で多くのAEが検出された。特にY-5のCh.3が最も多くのAEが検出されていることから、Y-5ではCh.3付近に損傷が存在する可能性が考えられる。

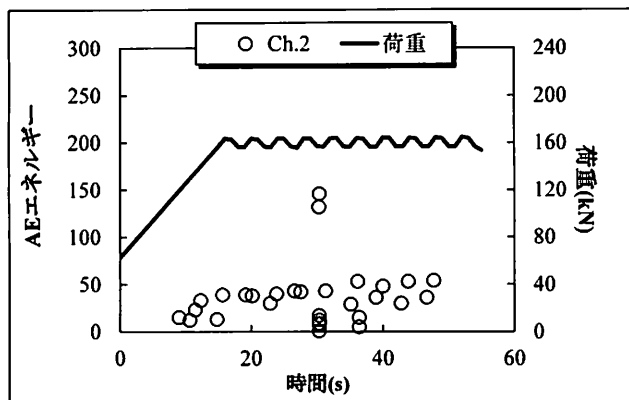
図-7 AEエネルギーの推移  
(Y-3, 10%の場合)

Y-3の結果では、AEエネルギーは約50付近に多く推移している。また、荷重割合が50%の結果では、最大AEエネルギーが250以上となった。AEエネルギーが100以上のAE事象が多くなっていることから、供試体内部の損傷による影響が考えられる。

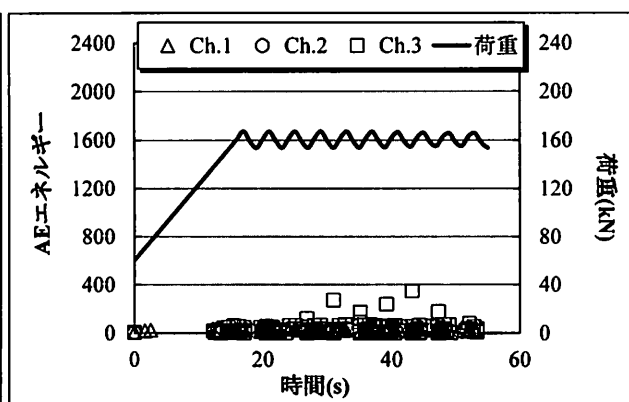
図-10 AEエネルギーの推移  
(Y-5, 10%の場合)

一方、Y-5の結果では、荷重割合が10%の段階で、最大AEエネルギーが約400となった。荷重割合が20%の時にAEエネルギーが2000を超え最大となった。荷重割合が50%では、継続して高いAEエネルギーのAE事象が検出されている。Y-5のAEエネルギー推移の結果から、高いAEエネルギーは全てCh.3から検出されていることが分かる。したがって、Y-5供試体のCh.3付近で損傷が存在する可能性がAE事象のパラメータからも確認できた。

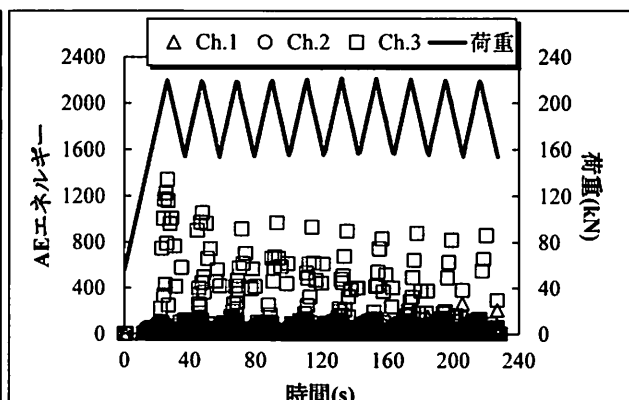
図-12 AEエネルギーの推移  
(Y-5, 50%の場合)

2). AEエネルギーの推移では、Y-5供試体で検出されたAE事象において、高いAEエネルギーが確認された。また、高いAEエネルギーは全てCh.3で検出されており、Y-5供試体のCh.3付近に損傷がある可能性が示された。

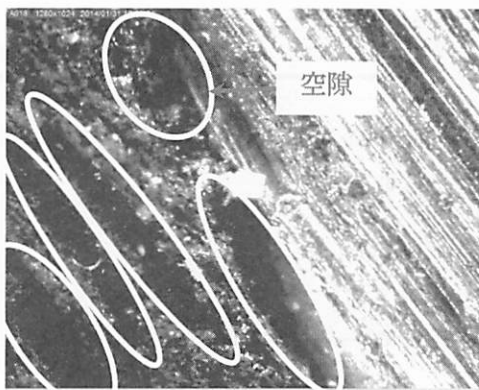
(a) Y-5 の Ch.3 付近

図-15(a)に示すように、Y-5のCh.3付近では、内部鋼板とゴムの界面で、横長の空隙が数か所確認された。せん断载荷方向に平行に空隙が存在することから、事前に行われた低温依存性確認試験によって、内部鋼板とゴムの界面付近に損傷が出来たと考えられる。本研究で圧縮载荷を行ったことで、これらの空隙が開閉して多くのAE事象が検出されたと考えられる。

損傷があると推定されたY-5では、内部鋼板とゴムの界面に接着剥離と考えられる長細い形の空隙が複数確認された。損傷無しと推定されたY-6では、内部鋼板とゴムの界面で接着剥離は確認されなかった。

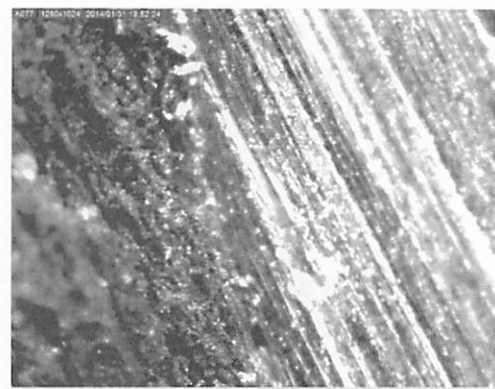
(b) Y-6 の Ch.3 付近

一方、Y-6では図-15(b)に示すように、内部鋼板とゴム付近に損傷と考えられる空隙は確認されなかった。内部に損傷が存在しないため、圧縮载荷してもゴムが体積変化をするのみで、特徴的なAE事象の変化が確認されなかったと考えられる。
