## 道路橋の構造計画に必要な活断層調査の事例

本報告は、東九州自動車道において活断層を跨ぐ橋梁地盤調査の一環として、橋桁位置の検討並びに地震に伴う断層変位の予測を行って、橋梁設計の基礎資料としたものである。

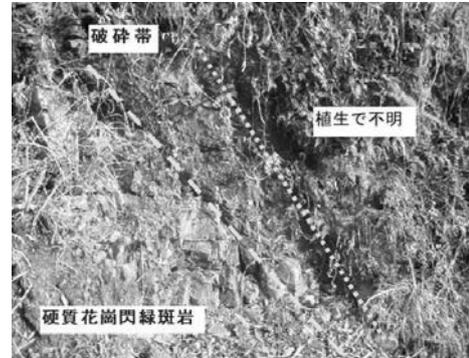
写真-1 破碎帯露头 (1)

らに現地調査により、リニアメントの走向と整合する幅30cm南向きに70°の傾斜を有する破碎帯の存在(写真-1)、河床の破碎帯露头が確認された(写真-2)。一方、起点側のリニアメントは、破碎帯が認められず、断層変位を示唆する地形は不明であった。

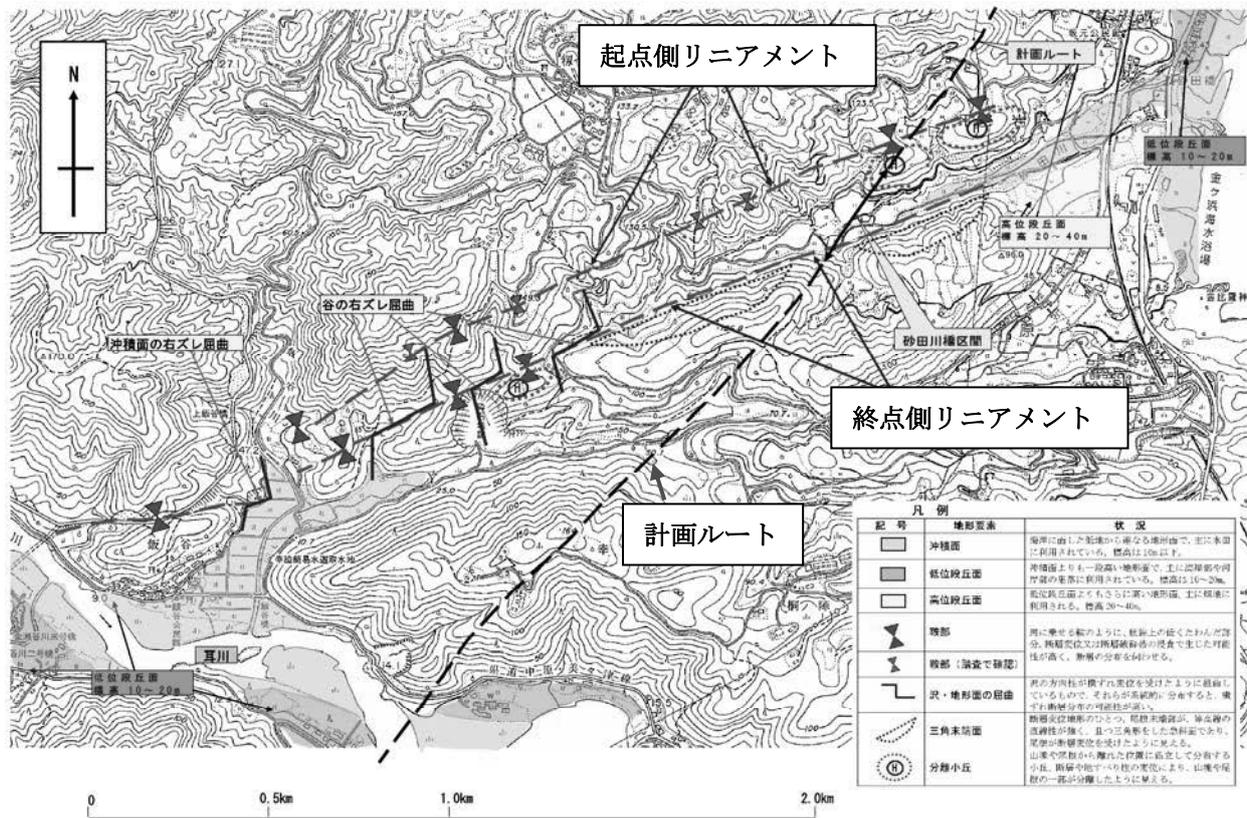
図-2 地形判読結果と地表地質踏査結果図

地表踏査や地形判読の結果、当該地周辺には、直線的な谷・分離小丘・三角末端面・谷中分水界のような断層を示唆する地形の他、河川の系統的な右横れのような変位地形も確認された(図-2)。

地形判読からは、橋の起点側及び終点側には2本のリニアメントの存在が確認された。特に終点側のリニアメントについては、複数の谷や沖積面の屈曲から、系統的な断層の右ずれ変位が示唆された。さ

- 長さ：3km,
- 方向：北東-南西系
- 変位形態：右横ずれ
- 変位速度：不明
- 確実度：ⅢからⅡに変更

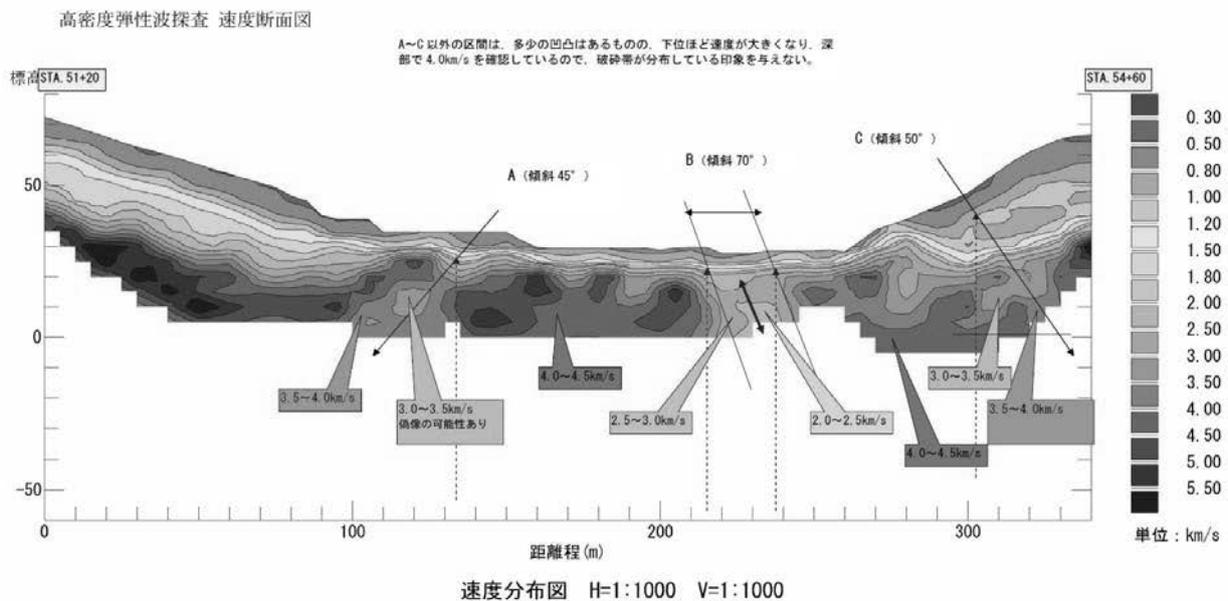
図-3 高密度弾性波探査の結果

砕帯が分布することは判明していた。橋脚基礎を、変位を生じる可能性のある破砕帯に支持させるのは不適当であり、破砕帯の分布密度によっては径間の見直しをする必要がある。そこで、当該調査においては橋梁区間における破砕帯の分布状況（交差箇所数）・位置・幅等を把握するために、橋梁区間全体に渡る弾性波探査を実施した（図-3）。その結果、破砕帯に相当すると考えられる「低速度帯」は、P4基礎の1箇所幅約25mだけと判明した。そこで、橋梁設計で、当該破砕帯を橋桁で跨ぐように6径間から5径間への見直しを行うこととなった。次なる課題は、当該破砕帯が1回の地震でどの方向にどの程

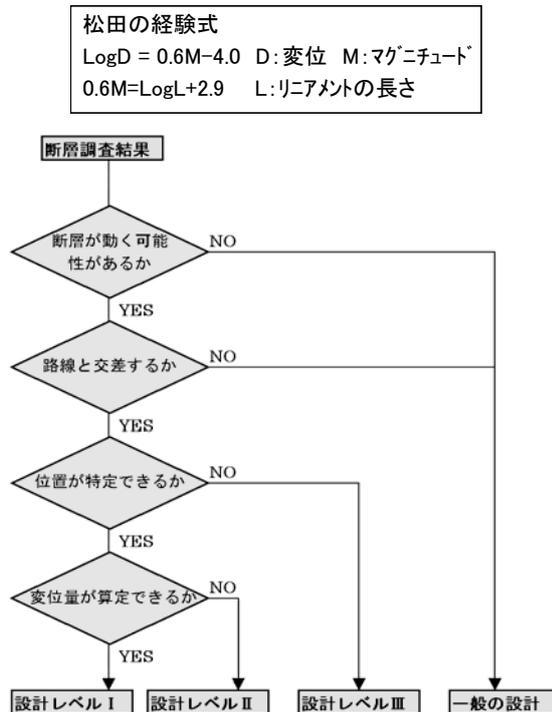
図-4 活断層変位の設計レベル判定のフロー  
(斜面防災・環境対策技術総覧に加筆)

変位の方向は地形判読から右横ずれと判断できる。これは当該地周辺における「北東-南西系活断層が右横ズレを示すこと」<sup>1)</sup>と整合している。変位量の判は松田の経験式<sup>2)</sup>で確認すると $D=0.23\text{m}$ という値を得た(図-4)。 $D=0.23\text{m}$ という結果を踏まえて、落橋しないような橋脚構造や落橋防止装置を検討するなど、断層変位の影響を受けにくい支承形式を採用することによる対応を行った。
