# 和歌山県中部の日高川における 水辺林の回復について

## The recovery of Riparian Forest along Hidaka River in Central Wakayama

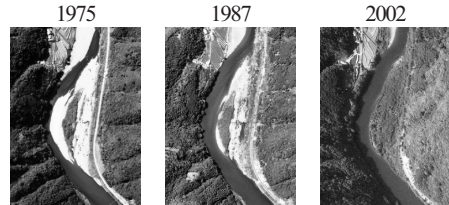
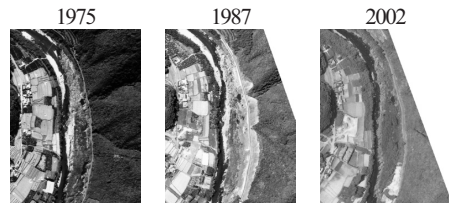
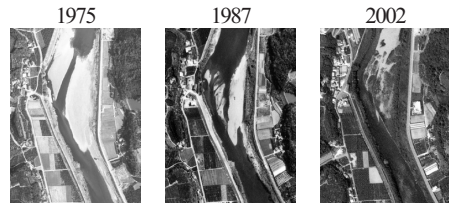
写真-1 河原の緑地の変化状況の例

これからわかるようにダム完成の1988年の前では緑地面積に大きな相違がない一方で、ダム完成後には大きく増加していることがわかる。

増加した植生区域の代表種としては、木本としてカワラハンノキ、ネコヤナギ、アカメガシワ、エノキ、草本としてツルヨシ等が挙げられる。

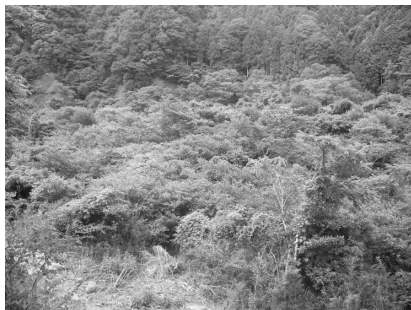
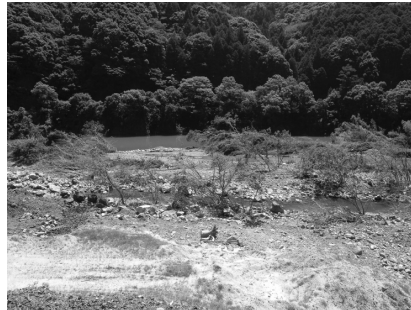
写真-2 No.6地点の水辺林の当該洪水被害の状況

が消滅した。写真-2は洪水前後のNo.6地点の同一地点からの写真であるが、倒れた状態で枯れなかったエノキと岩盤にある低木のカワラハンノキ程度になっている。

他の区域でもほぼ同様の状況である。

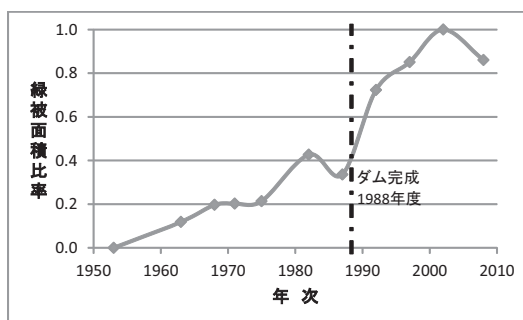
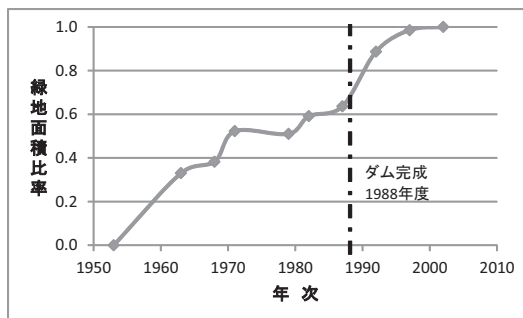
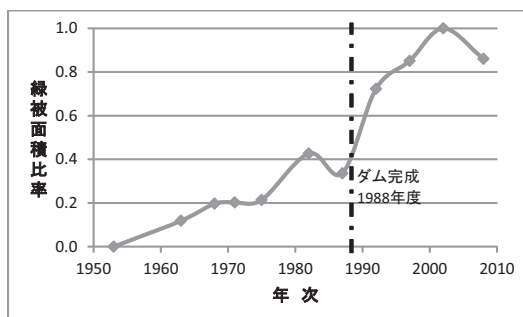
図-3 緑地面積比率の経年変化 (No.1,2,6 地点)

各地点の緑地面積の経年変化を図-3に示す。図中の緑地面積比率とは、検討範囲を設定した後、各年の測定値のうち最大面積の値を1として他の数値をその比率で表したものである。椿山ダムの完成は1989年3月であり、各点とも70年からダム完成前の87年の緑地面積は大きな変化はなく、その後のダム完成後の約10年後の97年までに緑地が大きく拡大しているのがわかる。

No.1地点については2008年の植生調査の結果から推測すると、1992年の計測されている緑地より水路敷側に拡張した緑地は概ね草本植生である。そのため、小規模の洪水でも緑地面積の減少が起こる可能性がある。2008年での緑地面積の減少はそのためと考えられる。

No.2地点では2008年の植生調査の結果と照合すると緑地面積の拡大はカワラハンノキを中心とする低木～亜高木層の群落である。

No.6地点でも、緑地面積の拡大は植生調査のコドラート②、③のカワラハンノキ群落である。ただし、②区域の周辺は、アカメガシワやエノキの高木の成長があり、多様性のある植生が形成される過程にあった。

No.1を除く2地点共通として1992年での植生範囲が概ね最大拡大範囲に近い状況となっている。No.1地点については、平成20年の植生調査と空中写真の判別から1992年以降の緑地拡大範囲は草本層のみの群落であり、樹林の群落の拡大は少ないものと考えられ、樹林の群落の面積拡大についての傾向的に他の2地点と同様と考えることができる。表-6に示す洪水履歴からダム完成前での洪水被害では昭和61年（1986年）であり、その後の拡大と考えれば、6年で拡大したものと考えられる。したがって、緑地面積拡大の対応を行わない場合は、6年程度で樹林が定着するものと考えられることができる。

過去の緑地面積拡大経緯の解析から概ね6年程度で面的には拡大が完了することが確認された。したがって、フラッシュ放流等の対策を早急に講じることが有効な管理手法である。
