# 鉄道橋梁下部工の耐震診断に二次AE法の適用 性に関する検証

## APPLICABILITY VERIFICATION OF SECONDARY AE TECHNIQUE FOR SEISMIC DIAGNOSIS OF RAILWAY BRIDGE SUBSTRUCTURES

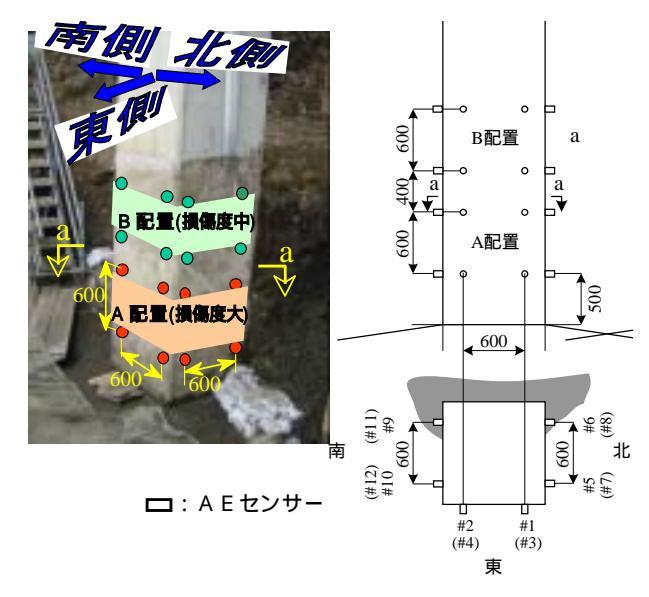
図-6 損傷程度に対応した AE センサの配置区間

現場計測の対象構造物は,地震で被災された高速鉄道 のラーメン高架橋の柱部分である.この柱は,地上部で 顕著な損傷は認められなかったが,調査のために掘削し た後,地中部に種々の様式の亀裂が確認された.特に北 側面は,フーチング上部約1m位置に幅0.5mmのせん断 亀裂が特徴的であった.フーチング表面までの土被りは 約2.3mである.図-6に示すように,柱の基部に近づく ほど損傷程度が大きくなるため,AE センサー網の配置 は損傷程度に応じてA配置(損傷程度大)およびB配 置(損傷程度中)と設置した.

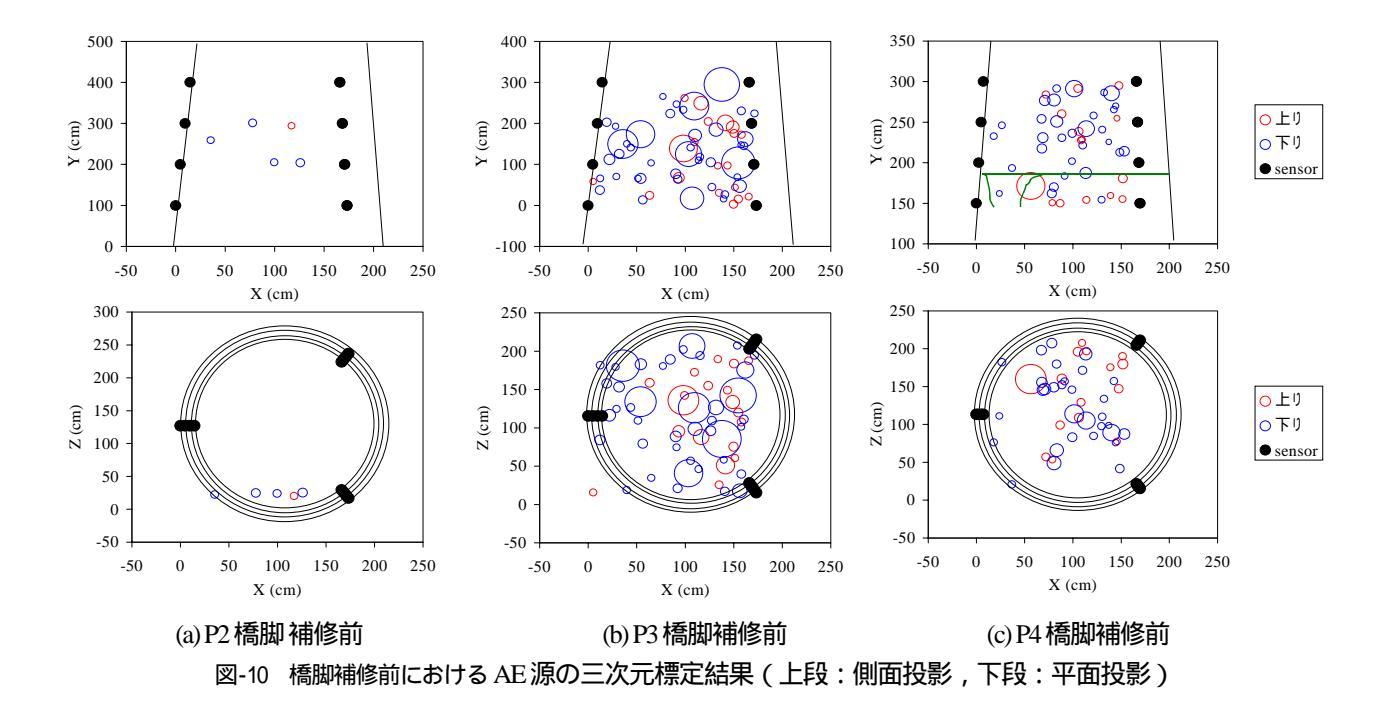
各橋脚の AE 源の三次元位置標定結果を図-10に示す. そこで,同一の計測条件で同じ橋梁内健全の橋脚と不健 全の橋脚の間で,列車荷重による二次起因の AE 源の発 生状況に明瞭で差異が得られた.衝撃振動試験により健

全度が低いと判定された P3 と P4 橋脚に発生した AE イ ベント数は,健全度の高い P2 橋脚よりはるかに多いこ とが分かった.図中 AE 源の大きさはイベントのパワー を意味し,その直径でイベントに寄与した全 AE ヒット の平均最大振幅値(電圧)を示している.したがって, イベントのパワーから推定しても P3 と P4 橋脚の損傷程 度は P2 橋脚より高いことが示唆されている.この結果 から,二次 AE 法と衝撃振動試験法の判定結果が概ねー 致したことが検証された.また,今回の計測では一車両 編成の枝線上の橋梁を対象としたため,列車の軸重より 換算した列車の荷重は 300kN 程度であったことから,小 さな列車荷重でも二次起因の AE を誘発できることが確 認された.

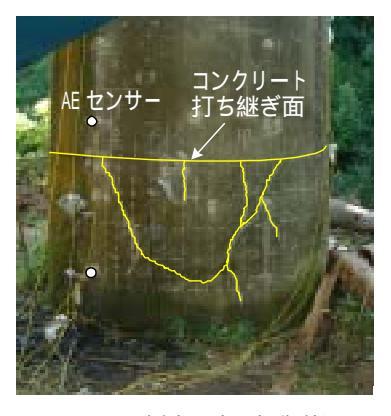
図-12 P3橋脚の表面損傷状況

P3 橋脚の打続き不良およびそこから延びる形で亀裂 が発生している様子を図-12に示す.この橋脚に関して4 箇所の削孔および,BIPS (Borehole Image Processing System)による孔壁観察を実施した.図-13にボーリング の詳細図を示す.ボーリングは水平打継目下のコンクリ ートはく離塊を貫通するように最下部 AE センサからの 高さ0.5 m位置にNo.1, 1.36 m位置にNo. 2, 2.48 m位置に No. 3, さらにNo. 2 と No. 3 の間, 1.92 m高さから水平打

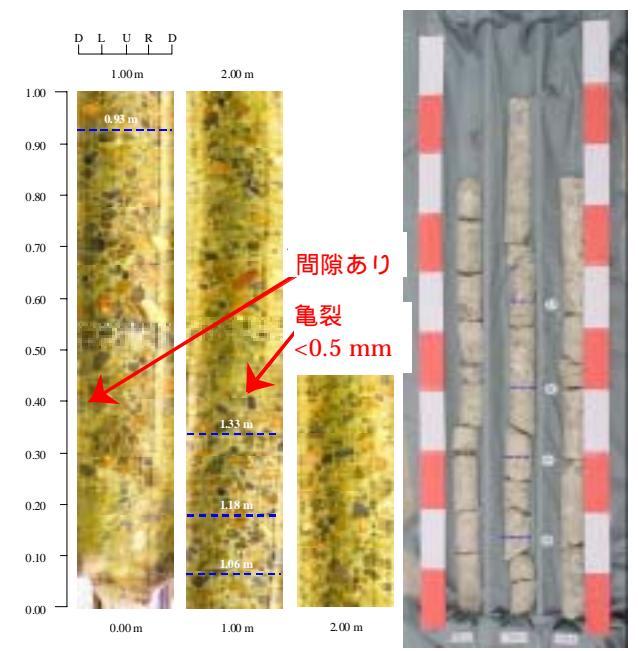
図-14 No.4 斜孔のボアホールカメラ結果(左)とコアの状態(右)

代表的な結果として図-14に示すように,No4 斜孔の ボアホールカメラ観察結果より,全区間で細かなセメン ト分の抜け落ちが観察され,骨材周辺の間隙も認められ た.全体的に変色している箇所が多く,劣化が推察され た.孔深 1.37 m に 0.5 mm 未満の開口をともなう亀裂が 認められ,この位置は橋脚の水平打ち継目と一致してい た.なお,図-15に示す蛍光剤圧入観察断面の紫外線照 射画像からは,打継目近傍においてセメント分の融脱に 伴う多数の空隙発生が原因と考えられる蛍光剤の浸透が, 明瞭に確認された(緑・白く映っている部分は深度の劣 化により蛍光剤が浸透し易い部分である).

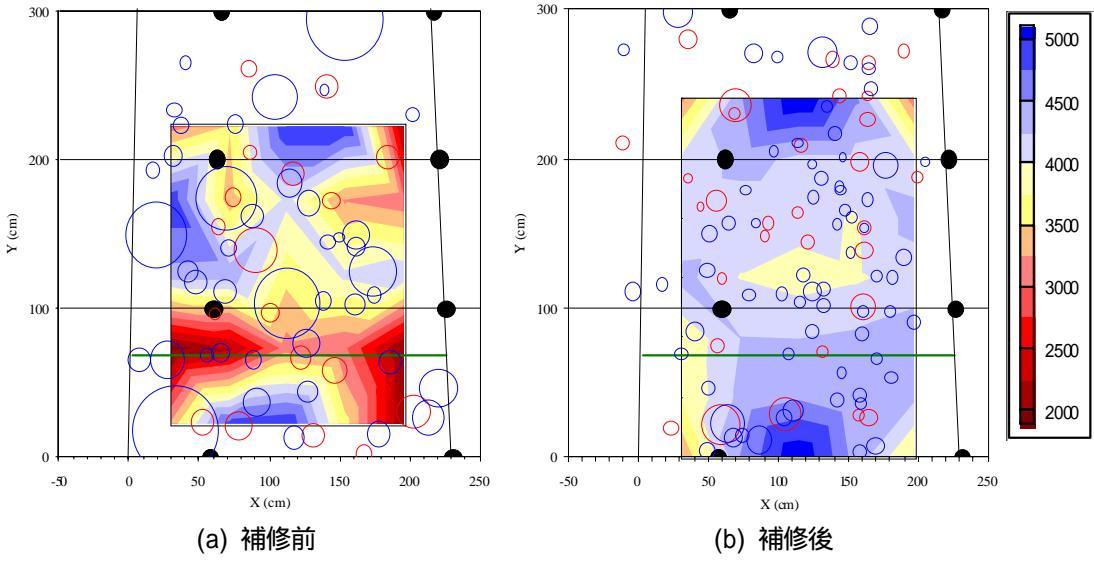
図-18 P3橋脚における弾性波トモグラフィ法および二次AE法の結果に基づく考察

P3 橋脚における補修前・後に実施した弾性波トモグ ラフィ解析断面を図-17に示す.図-17に解析断面を, 図- 18(a)に補修前,(b)に補修後の結果を示した.なお, 図には二次 AE 法で計測された AE 源も一緒にプロット している.AE 源のパワーを代表する各 AE センサで得 られた AE 信号の平均最大振幅値(電圧)を円の直径で 書き表した.この図より,補修前においては,打継面近 傍の弾性波速度が2000 m/sの低速度域となっているのに 対し,補修後の結果ではその低速度域が消失し,4000 m/s 以上が中心となるまで顕著な速度増加が認められる とともに,AE 源のパワーを表す二次 AE の振幅値も大 幅に減少したことが明確に認められる.補修後における パワー小さな AE 源の発生原因として,注入後まもなく の間に注入材とひび割れ間の馴染み変形によるものと考 えられる.
