福岡県西方沖地震における 建築構造物の被害と地震時挙動

2005年3月20日10時53分頃,福岡県西方沖(北緯33.7度,東経130.2度,福岡市の北西約 40km)を震源とするマグニチュード(M)7.0の地震が発生した.この地震により,福岡市では 震度6弱を記録し,震源に近い玄界島,志賀島,糸島半島北端と警固断層沿いの大名・今泉で 多数の構造物の被害が発生した.ここでは福岡県西方沖地震における建築構造物被害の概要と,典型 的な被害事例の考察結果や免震建物の挙動評価結果について示す.

Damage of building structures and their earthquake response at west off Fukuoka prefecture earthquake

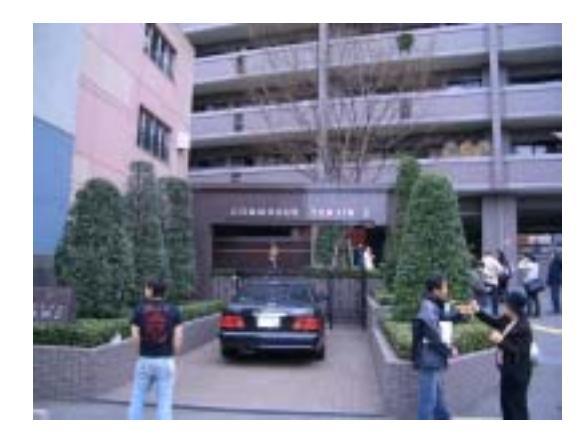
このエリアは福岡市の中心である天神地区に隣接 しており、飲食店、オフィスビル、マンション等が 混在するエリアである.この地区の直下には警固断 層が南北に走り、断層の西側で基盤が浅く、東側で は基盤が深くなっており, 東側には厚い堆積層が存 在する.大名にある免震建物の基礎上で観測された 地震記録によれば加速度はNS方向で最大489galとな っており,ここのエリアでは地震動が大きく増幅さ れたものと考えられる.代表的な被害事例を図-1~ 図-6に示す.図-1~図-4は今泉2丁目にある1998年 竣工のSRC造14階建てのマンションである.外見上 は外壁の剥離程度の損傷しか認められないが, 内部 では大きな被害が生じている.1階は駐車場であり 地面との境界部に段差等は認められるが,一階の柱 には損傷は認められない.しかしエレベータホール に入ると壁には明瞭なせん断亀裂が認められた.2 階以上は住居部分であるが目視確認を行った総ての 階で二次壁にせん断亀裂が認められた.また,二次 壁の損傷が大きな階では扉部分は面外方向に変形し ていた.住民からの聞き取り調査によれば,地震時 には非常に大きなゆれに見舞われ, 部屋の内部は本 棚,食器棚などが倒れガラスの破片等が散乱したと のこと.部屋によっては扉の変形により地震後の避 難に支障を来たしたため,隣人の助けを借りて窓を 破壊して脱出したとのことであった.

図-1 被害の大きかった今泉2丁目のマンション

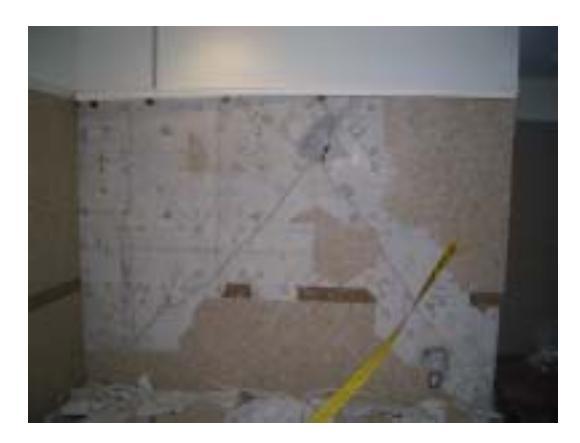
図-2 エレベータホールの壁のせん断亀裂

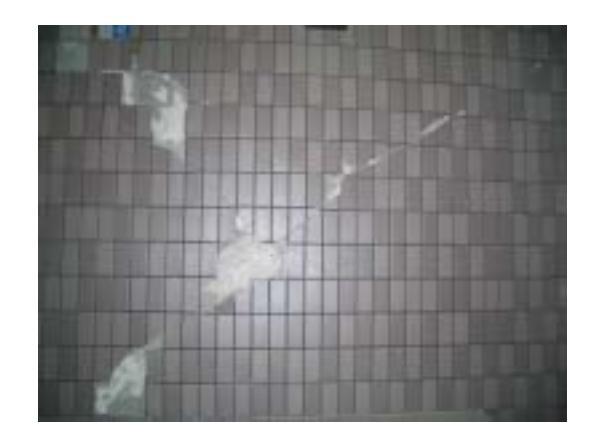
図-3 住居部分の壁のせん断亀裂

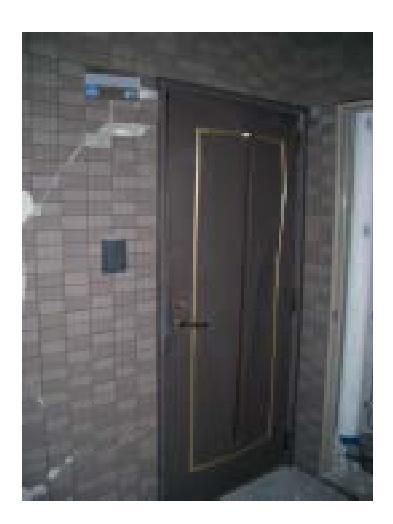
図-4 面外変形した扉

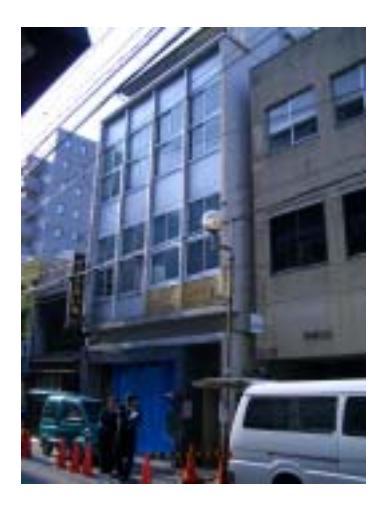
図-5 は大名 1 丁目の鉄筋コンクリート造の 4 階建 てのビルで1 階の柱2本が大破して内部の鉄筋がむ き出しとなり折れ曲がった.廊下の壁にも亀裂が認 められ,応急危険度判定士が「危険」と判定した. 倒壊の恐れがあるため避難勧告がビル周辺部を含め て出された.図-6 は舞鶴2 丁目の材木店のビルで 同様に倒壊の恐れがあるため避難勧告がビル周辺部 を含めて出された.

図-5 倒壊の恐れがあるため周辺まで避難 勧告が出されたビル

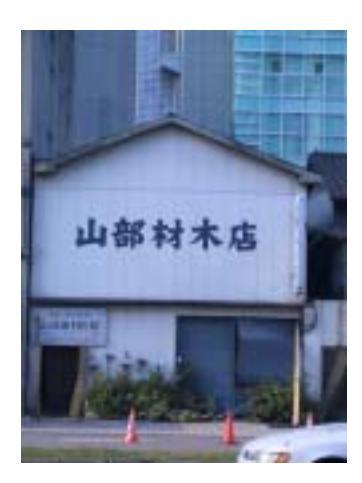
図-6 倒壊の恐れがあるため周辺まで避難 勧告が出された材木店

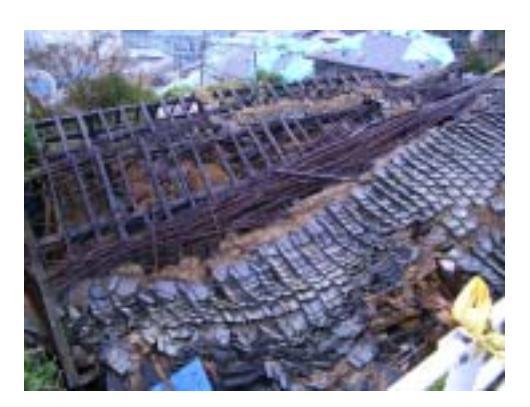
図-9 倒壊した木造倉庫 玄界島

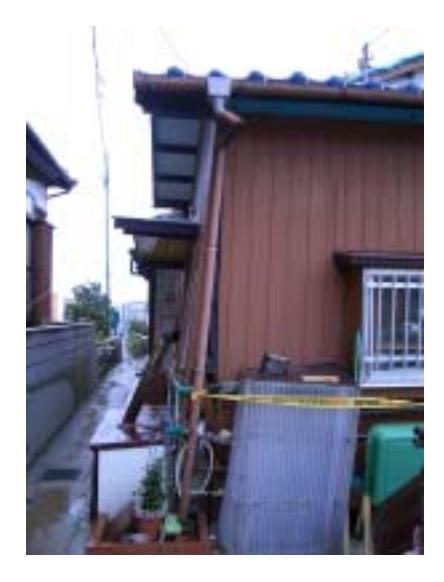
図-10 傾斜した木造家屋 玄界島

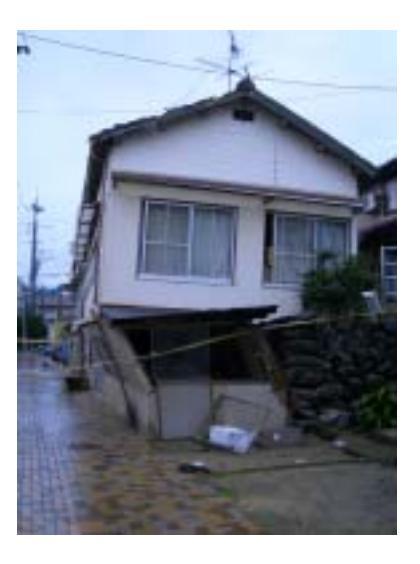
図-11 1階が倒壊寸前の住宅 玄界島

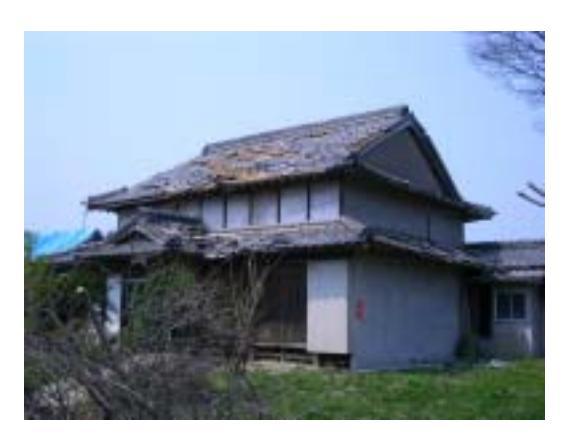
図-12 木造住宅の屋根の被害 西浦

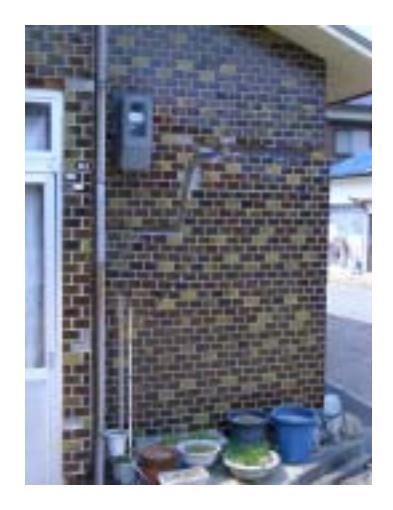
図-13 壁の大きな亀裂 西浦

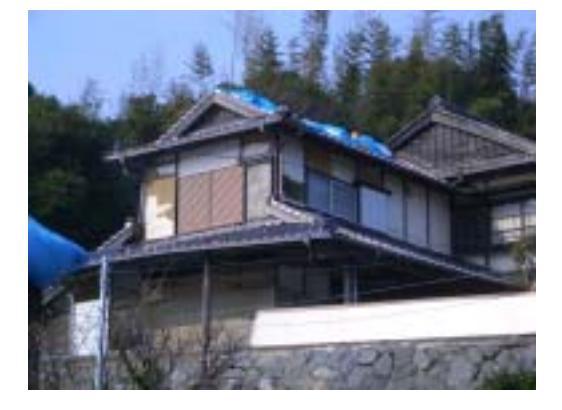
図-14 屋根と外壁の被害 勝馬

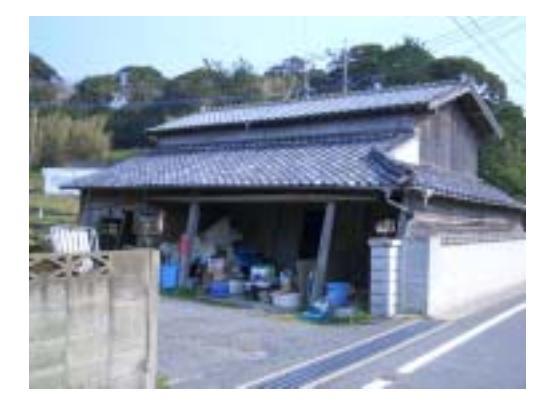
弘,勝間,志賀地区は福岡市東区の北西端に位置 し,玄界島や西浦・宮浦地区と同様に福岡県西方沖 地震の震源からは約15kmの距離と近く大きな揺れで 多数の被害が発生した.住宅街は志賀島の沿岸部の 平地と丘陵部にあり,玄界島のような急傾斜地は少 ない.ここでの被害も玄界島や西浦・宮浦地区と同 様であった.老朽化した木造家屋の被害や屋根の被 害が多数見受けられるが,最近建設されたと思われ る住宅では構造的被害は全く見受けられない.代表 的な被害事例を図-14~図-15に示す.

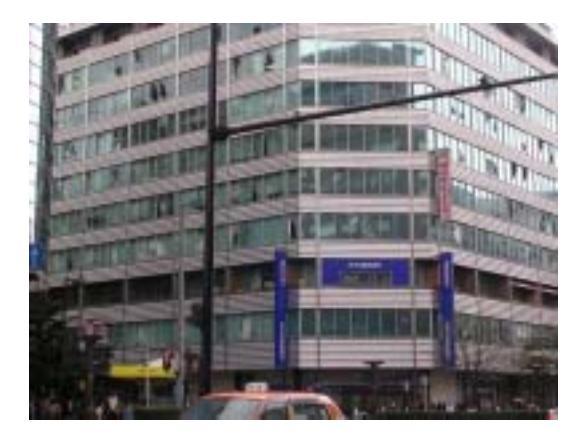
中央区天神の中心部にある天神交差点に面した福 岡ビルでは地震の際に窓ガラス 444 枚が割れて歩道

上に散乱し通行人が怪我をした,被害の状況を図-20~図-21 に示す.このビルは 1961 年に建てられ た SRC 造, 地上 10 階・地下 3 階, 建築面積 3500 m 2の店舗兼オフィスビルである.窓ガラスは大半が 開閉できないはめ込み式の窓であった.窓ガラス破 損の原因は窓ガラスを固定するシーリング材に硬化 性のパテを使用したため構造物の変形にガラスが追 従できなかったためである.1978年の宮城県沖地 震で同形式の窓で多くの同様の被害が出たことから, 同年建設省告示として屋外に面したはめころし窓の 施工に関しては硬化性シーリング材の使用を禁じて いる、5)福岡ビル以外でも周辺のいくつかのビルで 窓ガラス数枚の破損が認められた.また,福岡市東 区の福岡女子大や北九州市小倉北区の小倉拘置支所 でも 200 枚近くのガラスが割れたり , ひびが入るな どの被害が報告されている.

図-20 地震直後の福岡ビルの状況(その1)

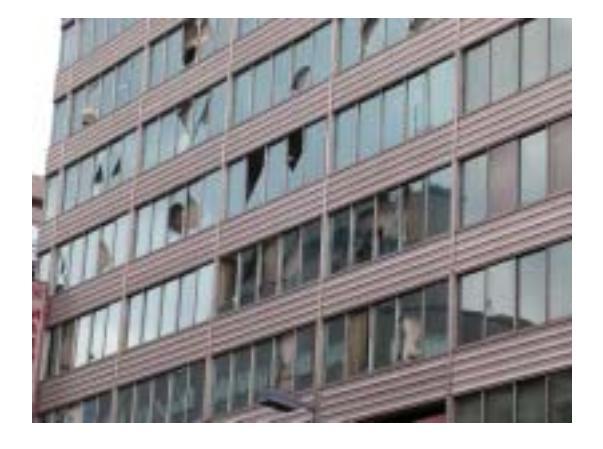
図-21 地震直後の福岡ビルの状況(その2)
