2005 年 3 月 28 日のスマトラ島沖地震における インドネシア・ニアス島の地震被害

DAMAGE IN NIAS ISLAND CAUSED BY THE M8.7 OFF-SHORE SUMATRA EARTHQUAKE, MARCH 28, 2005

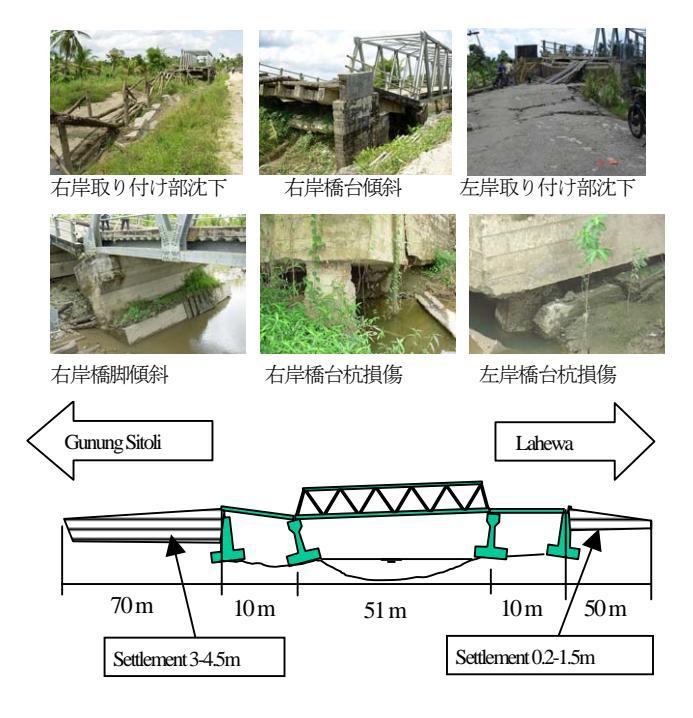
図-3 Muzoi橋の被害

ニアス島の道路は、北部の Lahewa (ラヘワ) からグ ヌンシトリを結ぶ道路、グヌンシトリから島の東岸を通 り南部のテルクダラムを結ぶ道路、グヌンシトリから島 の中央部を抜けてテルクダラムを結ぶ道路などが主要道 であるが、西側は道路整備が遅れており、地震による斜 面崩壊などの被害で不通が続いていた. これらの道路に 見られる橋梁のうち橋長が長いものは、トラス橋、RC 橋, RC ボックスカルバート橋, ベーリー橋などであり, またそれらが組み合わせられたものである. 特に橋長が 長いものはトラス橋が多い. 大きな被害を受け交通が遮 断されていた橋梁としては、北部の Lafau (ラファウ) 橋, Muzoi (ムゾイ) 橋, 東海岸の Idano Gawo (イダノ ガウォ)橋などがあげられる.北部のムゾイ橋、ラファ ウ橋では,液状化により,取り付け部地盤が広範囲に河 心方向に流動し、また橋脚が大きく傾斜、沈下した. 被 害の様子を図-3および図-4に示す.

ムゾイ橋では、橋台取り付け部の地盤が 50m から 70mの範囲で河心方向に約 4m 程度移動し、最大 4.5m 程 度沈下し、車両は通行不能となった.橋台は杭で支持さ れているが、杭頭部が損傷し鉄筋が露出しているものも 見られる.橋台、橋脚ともに基礎部が河心側に傾斜し、 東側の橋脚部で RC 桁と中央のトラスの間に段差が生じ ている.

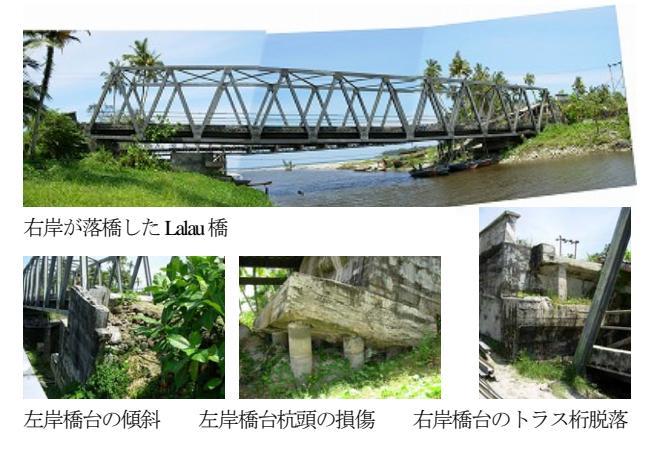
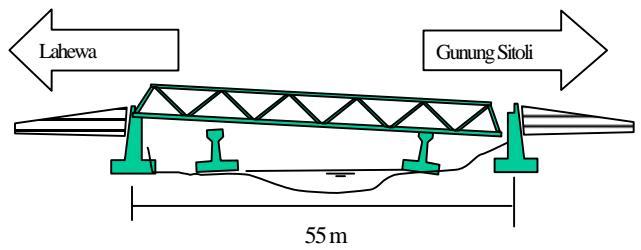
図-4 Lafau 橋の被害

ラファウ橋は1径間トラス橋で、両側の取り付け部の 地盤がはムゾイ橋同様大きく沈下した. 左岸側橋台は上 部が桁に押さえられ、基礎は地盤の流動により、河心側 に押し出されるように傾斜し、基礎杭は杭頭部で損傷し た. 反対の右岸側でトラス桁が旧橋台上に落橋したが、 橋台の桁受け長さが短いようである.

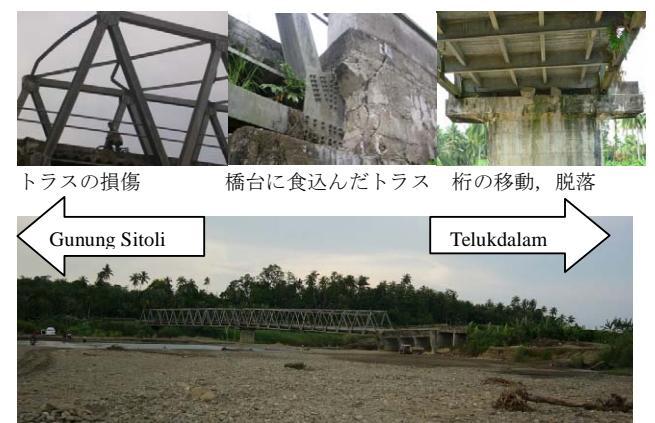
図-5 Sawo 橋の被害

取付け部の亀裂沈下 橋台の傾斜と地盤の亀裂 地盤の流動による亀裂と噴砂

トラスの傾斜 ボックスカルバートの傾斜 大口径の橋台基礎 ボックスカルバートの杭基礎は確認できない

通行不能には至っていないが、典型的な液状化被害と して、Tuhemberua 近傍の Sawo(サウォ)橋の被害を図-5 に 示す.橋梁周辺では、大量の噴砂が見られた.橋台前面 の河岸には、地盤が河心方向に移動し亀裂が入っていた. また橋台も地盤の流動により河心方向に移動し傾斜した.

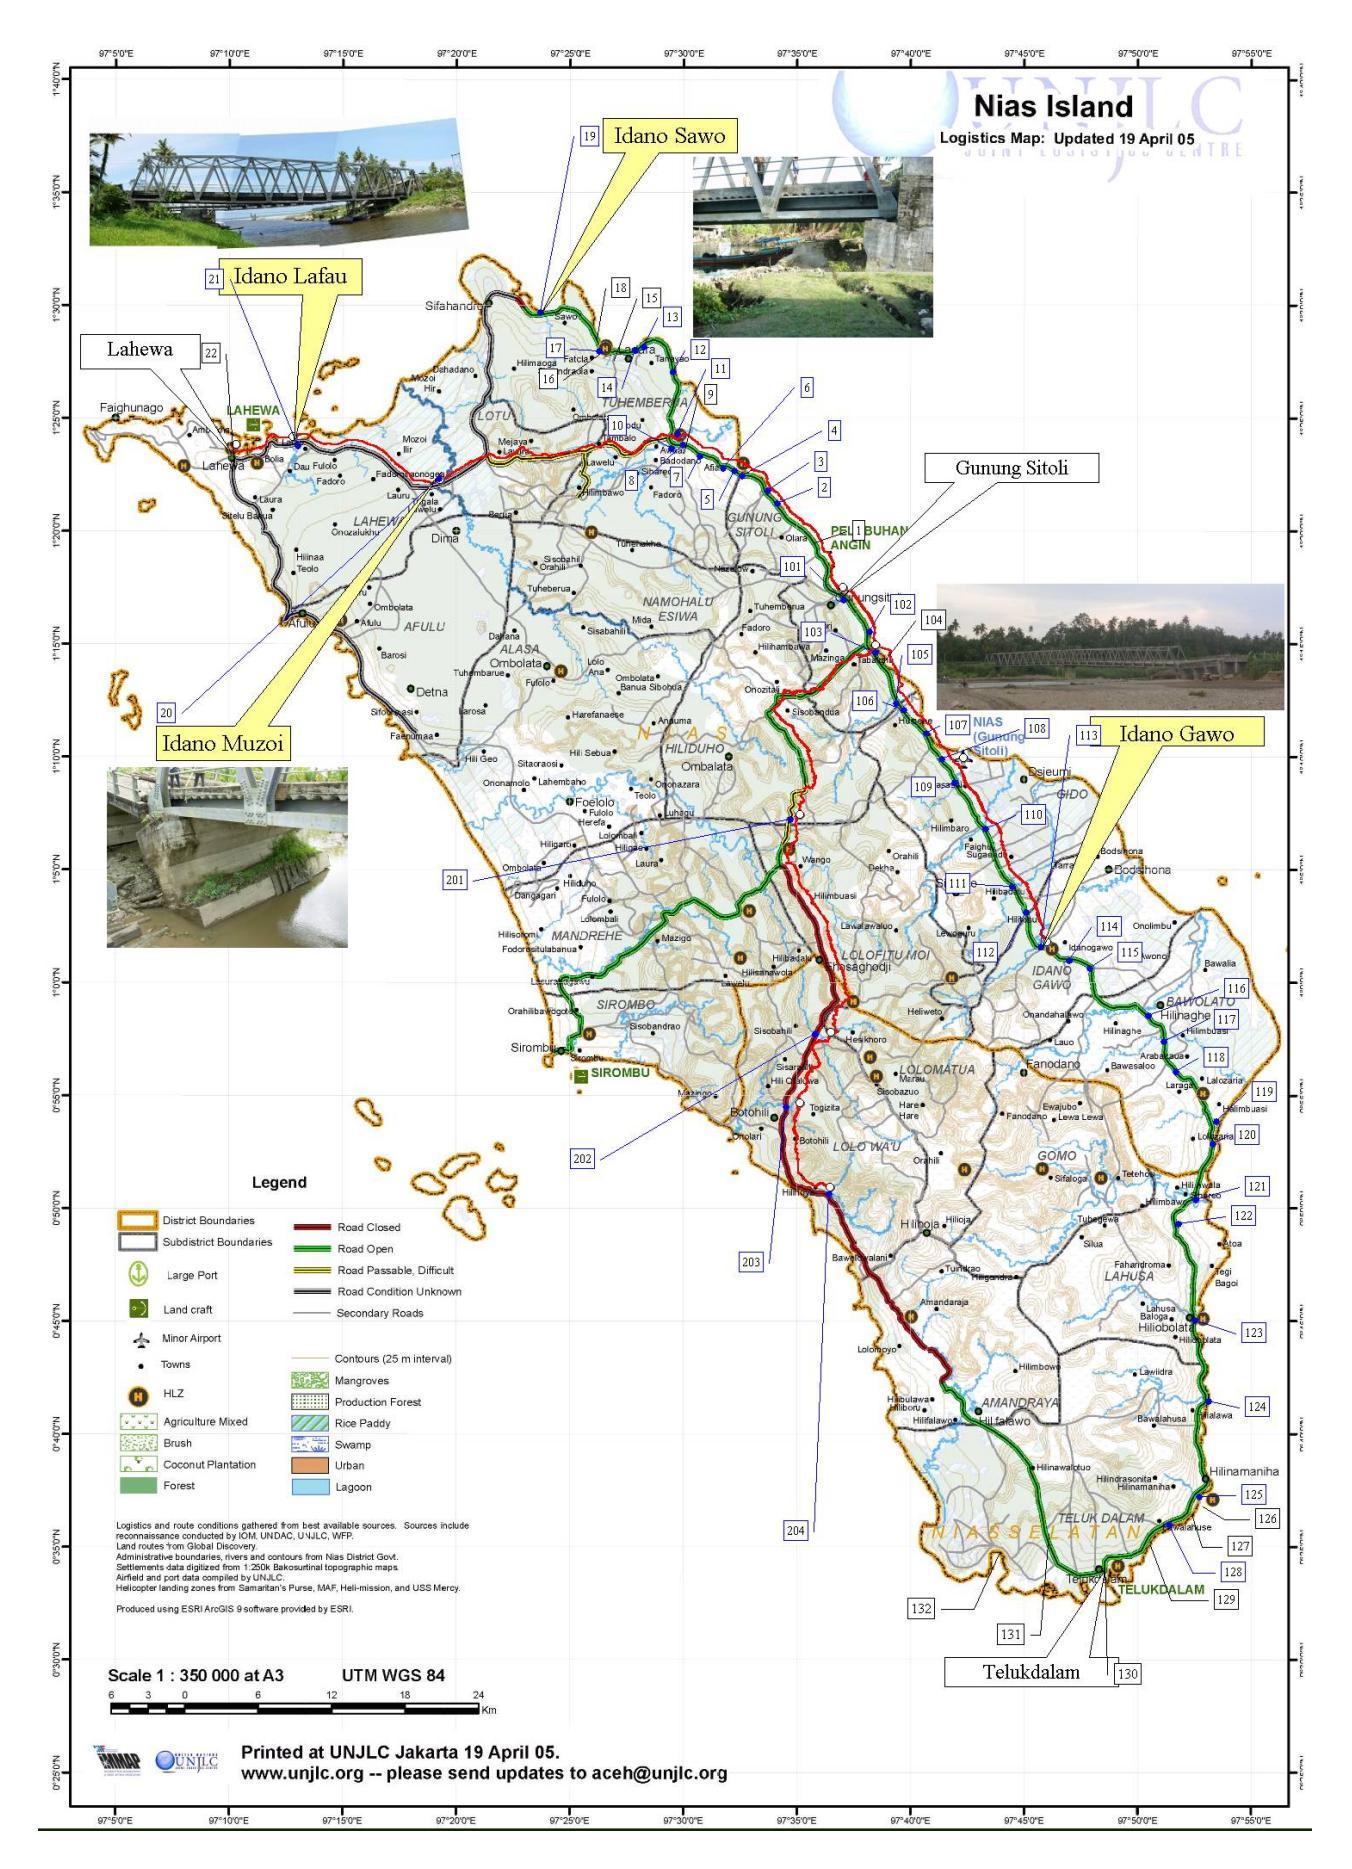
図-7 調査した橋梁と主な町

道路は地震により、盛土の崩壊、斜面崩壊、液状化に よる地盤流動の影響などによりいたるところで被害を受 けた. 亀裂や大きいところでは lm 以上の沈下などの被 害が数多く発生した. 地震以前から、アスファルト舗装 の状態が良くない箇所が多く、各所にくぼみが生じてい る状態であった. 多孔性の石灰岩の切り通しの地点で岩 石の崩落が各所で発生し、直接道路上に落下し道路をふ さぐ例も見られた. また、島の中央を抜ける道路では、 山間部で斜面崩壊などにより車両の通行ができなくなっ ていた. 橋梁および道路の被害については、図-7 と表-3にまとめる.

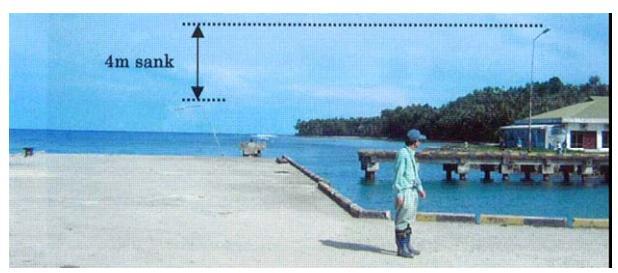
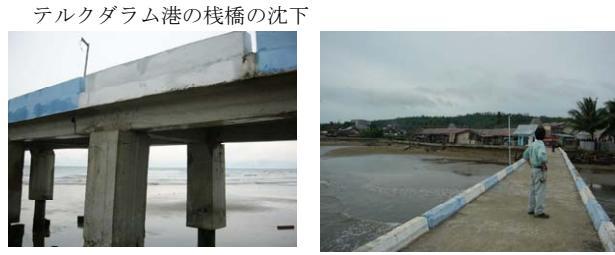
図-8 港湾構造物の被害

島の南端のテルクダラムでは、桟橋の一部が水中に没 する被害が生じた. グヌンシトリでは、液状化による被 害が確認された地域で、桟橋の杭頭部で亀裂が生じ、沈 下や側方への変形が見られた. 図-8 にこれらの桟橋の 被害を示す.

グヌンシトリの桟橋の被害(パイルベント頭部亀裂,水平移動)

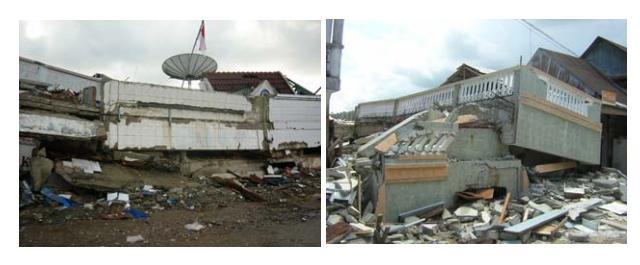
図-9 パンケーキ崩壊した建物

多く存在し、特に3階以上の建物の多くがパンケーキモ ードの崩壊や大きな被害を受けた. RC 構造物の多くは フレーム構造で、壁はレンガかブロックである. 被害を 受けた RC 構造物の多くは、建物重量が大きい割には柱 が細いこと、また鉄筋量が少ないこと、帯鉄筋が細く間 隔が大きいこと、帯鉄筋の定着、柱梁接合部の鉄筋の定 着、耐震壁がないことなどから、大きな地震力が作用し たことでパンケーキ状の崩壊か非常に厳しい被害に至っ たと考えられる. 死者の多くは、これらの建物の下敷き となったものである. また、壁の面外方向への倒壊も多 い. 多くの教会も被害を受けたが、壁の倒壊が非常に多 かった. 建築構造物の被害の様子を図-9 に示す.

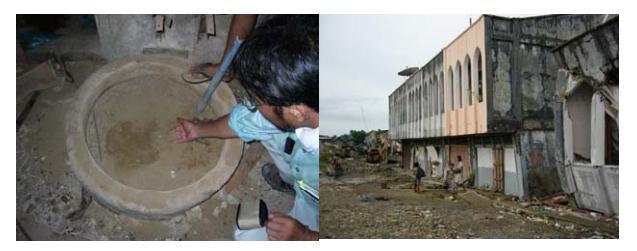
グヌンシトリでは液状化による沈下と地盤の流動で海 岸沿いや河川沿いの多くの建物が被害を受けた.埋立地 では一帯で液状化被害を受けた.液状化により埋まった 井戸と建物の被害の様子を図-10 に示す.べた基礎でな いことや基礎が地中梁で結合されていないことで,建物 が沈下し,柱が変形し,1階の床の浮き上がりという被 害が確認された.河岸沿いでは地盤の流動で建物も倒壊 した.ほとんどの建物が取り壊され,バラックは立って いるものの,約2年後の2007年2月でも更地が広がっ ている状態であった.

噴砂で埋まった井戸 沈下傾斜した建物と噴砂 図-10 グヌンシトリの埋立地の液状化による被害

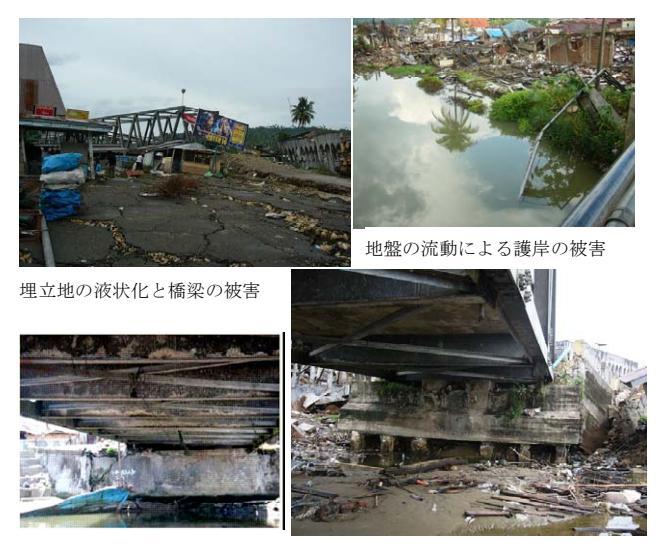
図-11 グヌンシトリの埋立地の橋梁の被害

埋立地内にある河口部のトラス橋も液状化による被害 を受けた.被害の様子を図-11 に示す.左岸側の橋台は RC 杭基礎の頭部が露出し,杭頭部は損傷し鉄筋が露出 している.また,右岸側では橋台とトラス桁に隙間が生 じ,車両が通るたびにねじれ振動を起こしている.この 被害は,約2年経過した2007年2月もそのままの状態 で供用されている.

右岸の桁は橋台と傾いた隙間が発生 左岸の橋台基礎は杭が露出し損傷
