2008年岩手・宮城内陸地震における斜面崩壊の 特徴:岩石薄片偏光顕微鏡観察に基づく考察

大角 恒雄

2008年6月14日に発生した岩手・宮城内陸地震(M7.2)は、住宅の被害が極めて軽微であった反面、多 くの斜面崩壊が生じた.地震直後から多くの河道閉塞を引き起こし、周辺住民は今後、長期にわたり土石 流災害に脅かされることとなる.その要因として、この地域が50万年前以降に活動を開始した栗駒山火山 から偏西風に流された火山灰が、広く分布していることが挙げられる.また、大規模崩壊が生じた荒砥沢 周辺では、大規模な栗駒山南麓カルデラであったことが指摘されている.本論文では、この地すべり移動 体とカルデラの規模の関係により、移動体が大規模な湖底面上に存在することが考えられるため、その根 拠を様々な視点から分析した.また、数多くの斜面崩壊を小規模崩壊、中規模崩壊、大規模崩壊に分類し、 それぞれの代表的地点で岩片を持ち帰り、薄片を作製して、偏光顕微鏡写真観察から得られる岩石の特徴 と崩壊との因果関係を考察した.

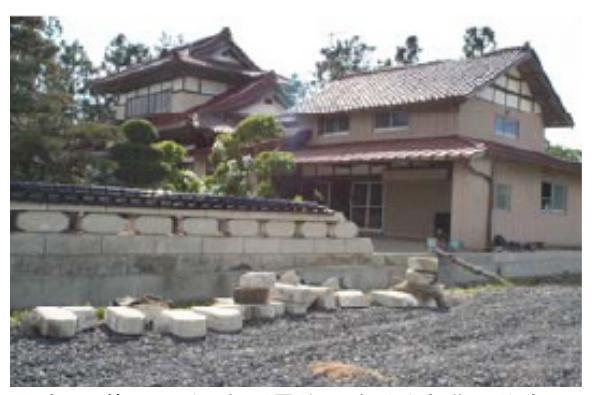
地震動の特徴の詳細に関しては、他の調査結果 に譲るとして、住宅の被害が極めて軽微であった ことと(写真-1),その反面、斜面崩壊が甚大であ ったことが挙げられる.

写真-1 築 1980 年(新耐震前)の軽微な損傷の住宅 県道 240 号松原周辺(6月15日撮影)

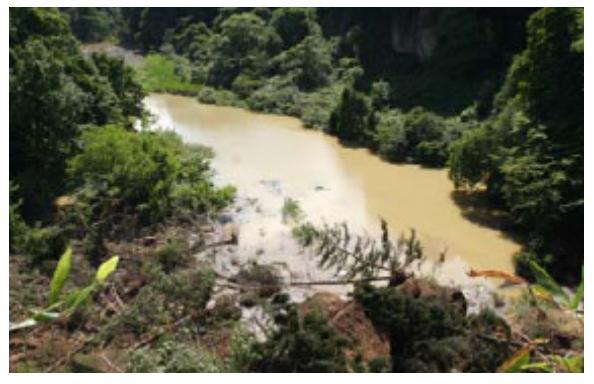
写真-2 磐井川河道閉塞状況 地震発生翌日(6月15日撮影)

斜面崩壊は甚大で、10箇所以上の河道閉塞を生 じた.地震発生翌日(6月15日)においても高い水 位を有していた(写真-2).河川に近接する幹線 道路では、警察車両から周辺住民に河道閉塞結果 による土石流の警戒を呼びかける光景が見られた.

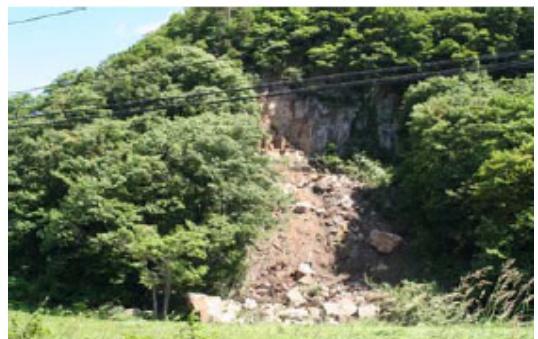
岩手県一関市厳美町磐井川と平行する国道342号 線沿いにおいて、多くの小規模な斜面崩壊が生じ た(写真-3,4).河道閉塞,道路閉塞が発生し,道 路通行止め・通行規制が長期に渡って継続してい る⁸⁾.

写真-3 国道 342 号厳美町周辺の斜面崩壊 (6月 15 日撮影)

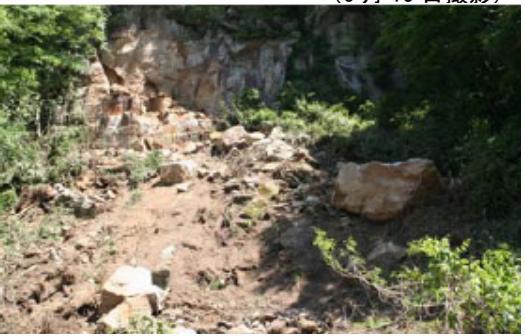
写真-4 崩壊地点のクローズアップ (6月15日撮影)

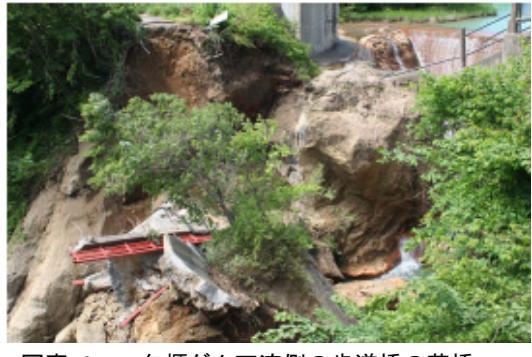
矢櫃ダム上流部の磐井川左岸は新第三紀の凝灰 岩層の上位に安山岩が分布するキャップロック構 造を呈しており,凝灰岩層と安山岩との境界部の 明瞭な遷緩線に沿って,数箇所で斜面崩壊が発生 していた.矢櫃ダムは,堰堤上に国道342号の昇仙 橋の下流側全長24 m の歩道橋が落橋した(写真-6).歩道橋の左岸側の橋台の位置する岩盤が剥落 したことによる落橋であった. ダム堰堤下流左岸 の斜面が中規模の崩落を生じた.この斜面は山王 巖谷として, 比叡山延暦寺の地主神であり, 崇め られていた(写真-7).長年にわたり安定した斜 面であったことを裏付けるものである.

写真-6 矢櫃ダム下流側の歩道橋の落橋 (6月15日撮影)

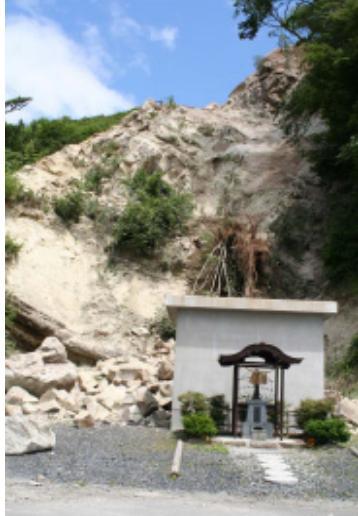
写真-7 ダム堰堤下流左岸 の斜面崩落状況 山王巖谷比叡山延 暦寺の地主神 (6月15日撮影)

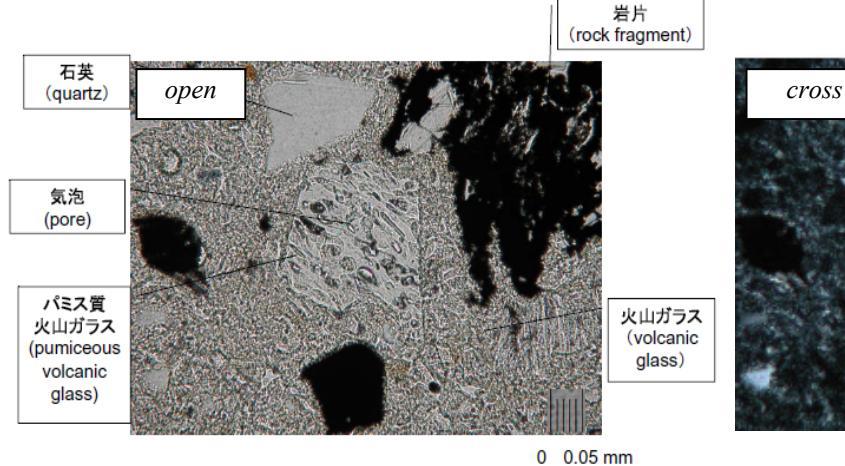
矢櫃ダムの左岸,山王窟の岩片の薄片を作製し た. 採取したサンプルは細粒の凝灰岩であり, 前 述のサンプルに対し、10倍の倍率で観察した(写 真-8). 中央に気泡,火山ガラスが見られ,火山 性堆積物が含まれていることがわかる.また,噴 火時の岩片も含まれている.

矢櫃ダム近傍の中規模崩壊斜面の薄片 (火山灰堆積物(凝灰岩))

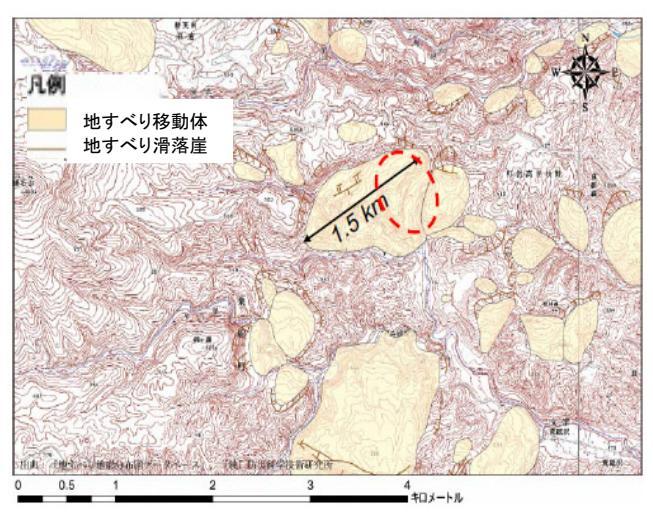
図-2 地すべり地形分布図⁹⁾ 独)防災科学技術研究所(一部修正・加筆)

図-2 の赤の波線で示した今回の大規模崩壊は,幅 1.5 km 程の過去の地すべり移動体の約半分である. 一方,図-3 では,幅15 km 程の栗駒山南麓カルデ ラの1/20程の,ごく一部であることがわかる.

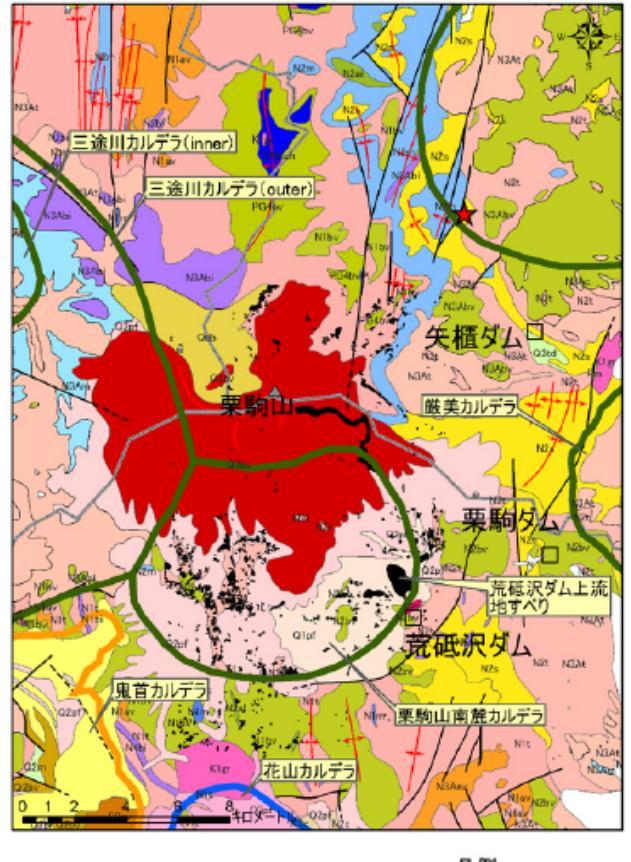
布原・吉田ら^{10)~12)} によると. 今回の地震で荒砥 沢ダム上流部に発生した大規模地すべりは, 栗駒 山南麓カルデラのカルデラリム近傍に位置してい る(図-3).また中小規模の斜面変動も, 同カル デラの内部に多数発生していることを示している. カルデラ内部にはそれを充填する大規模火砕流堆 積物の上に後カルデラ期の湖成堆積物が載る形状 で,この大規模崩壊では,主滑落崖では,厚さ50 m以上の塊状軽石凝灰岩が覆っているのが認められ る.

図-3 栗駒山周辺の地質図とカルデラ構造および土砂 災害発生位置,地質図は東北地方デジタル地質図 (布原らによる一部修正)¹¹⁾

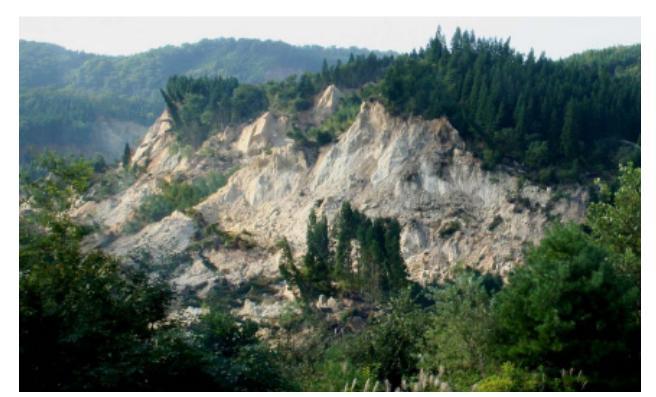
崩落面は、上部は溶結凝灰岩.下部は白色を呈 す成層構造の凝灰質砂岩、凝灰質シルト岩、軽石 質凝灰岩の互層が存在し、積層下部は湖成層・火 砕流堆積物の凝灰質シルト岩、凝灰質砂岩、軽石 質凝灰岩の互層からなる(写真-8).上部は密度 の高い溶結凝灰岩からなり,自重により溶結したこ とを考慮すると、水位面以上であったことが類推 される.崩壊した地域は小野松沢層と呼ばれるお よそ500万年前の地層で形成され、主にほぼ水平な 白色の軽石凝灰岩でできていて、より細粒の凝灰 岩や、溶結凝灰岩を挟む.これらは火砕流堆積物 と考えられ、この小野松沢層の分布域には、地震 発生以前から地すべり地形が存在していた.

写真-9 荒砥沢崩壊現場 溶結凝灰岩. 下部は白色の凝灰質砂岩, 凝灰質シルト岩, 軽 石質凝灰岩の互層が 存在

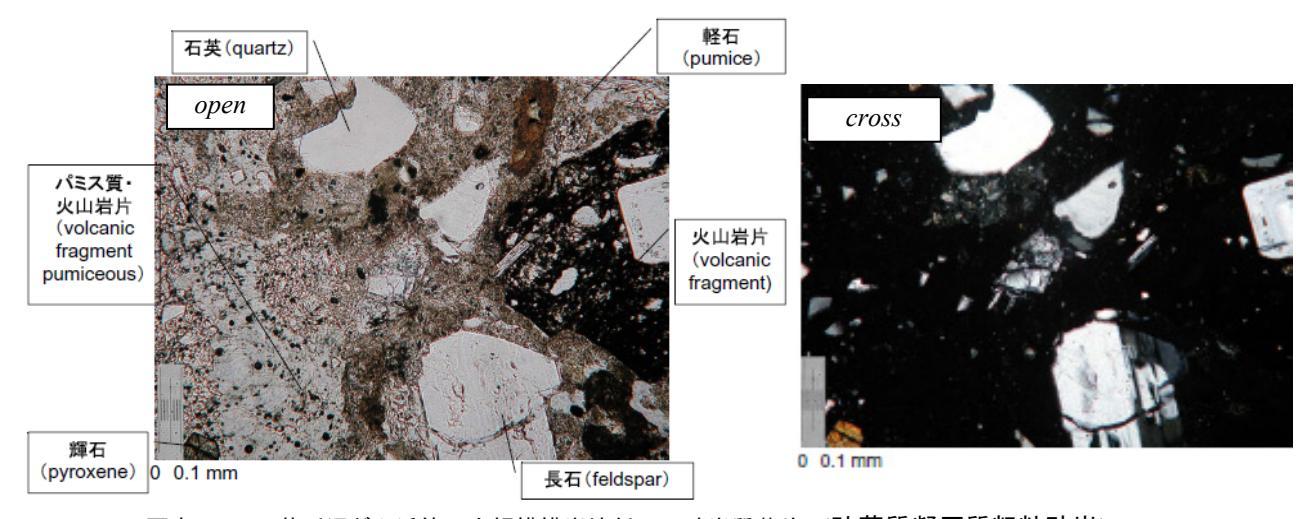
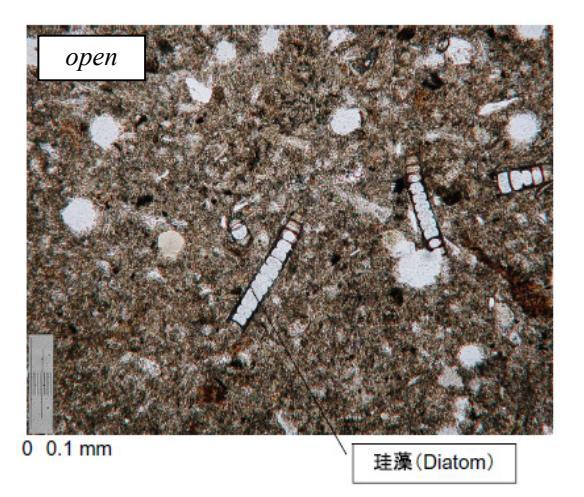
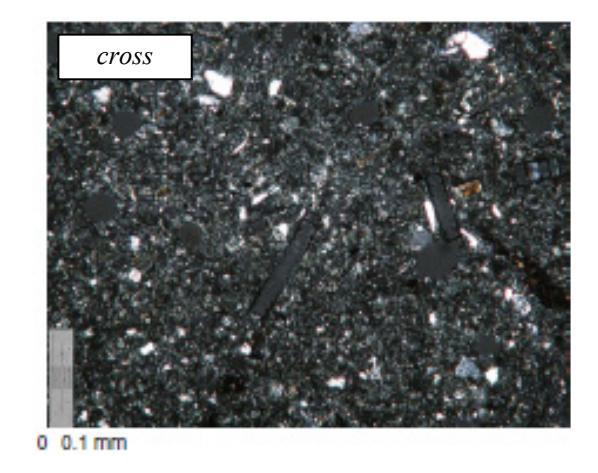
荒砥沢地点から砂岩部と泥岩部の岩片を持ち帰 り、薄片を作製した.泥岩部の岩片はラミネート 状になっており、砂泥互層が分布し、第四紀湖底 であったがことが考えられる.砂岩部からは、石 英、パミス、火山岩片、長石が含まれ、珪藻質凝 灰質粗粒砂岩と判定した.泥岩部からは、凝灰岩 質の中に明瞭な珪藻が見られる.よって、凝灰質 シルト質珪藻岩と判定した.珪藻は、水中や水分 を含む環境に浮遊、広く生育していたことが類推 される.このことからも布原ら¹⁰のカルデラ内部 にはそれを充填する大規模火砕流堆積物の上に後 カルデラ期の湖成堆積物が堆積していた状況との 説明と調和する.このことは、火山活動期の火砕 岩や溶岩が緩傾斜で広く覆っている場合が多いこ とから、実際のすべり面の勾配は、桧垣ら⁴⁾が示 すすべり面よりも緩勾配であることが類推される (図-11).この緩勾配が崩壊が広範囲に及ぶ要因 であったことが考えられる.

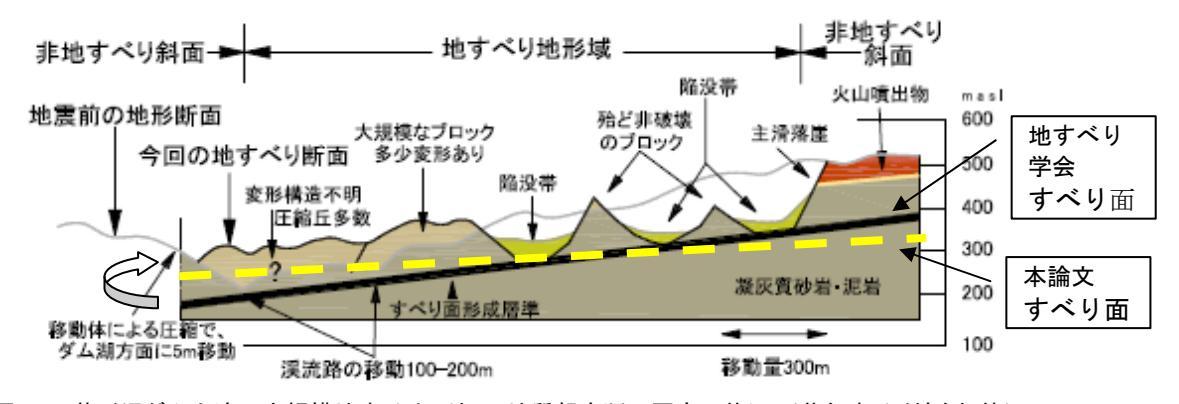
図-4 荒砥沢ダム上流の大規模地すべりの地形・地質想定断面図変形状況 (黄色すべり線を加筆) 平成 20 年岩手・宮城内陸地震 荒砥沢ダム上流地すべり調査報告資料,日本地すべり学会(2008)⁴⁾
