# 2007年能登半島地震による建物被害と 宅地地盤特性の関係-輪島市門前町道下地区の事例-

橋本隆雄1・宮島昌克2

# RELATION BETWEEN DAMAGE TO HOUSES AND RESIDENTIAL LAND IN THE 2007 NOTO-HANTO EARTHQUAKE –CASE STUDY OF TOHGE AREA IN MONZEN TOWN, WAJIMA CITY-

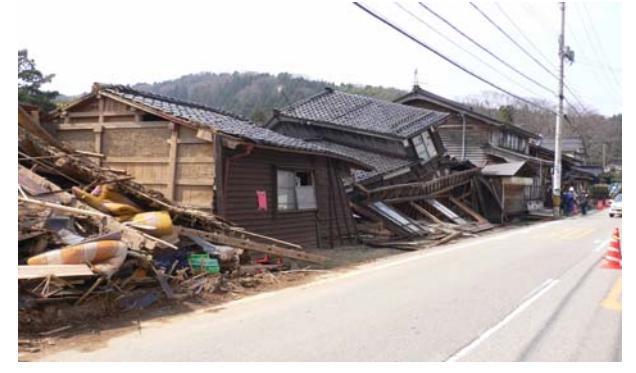
そこで本論文では、特に**写真-1**に示すように家屋 倒壊被害が顕著な門前町道下地区を対象として、宅 地造成の変遷や悉皆調査を基にした宅地被害分析, さらにボーリング調査等による地盤状況(土質判別, N値,粒度組成等)や地下水位の分布状況を把握した 液状化判定等の解析を行い、地盤構成・土質・強度 と液状化被害箇所の関係を検証し、宅地被害原因の 分析をすることを目的とする。

写真-1 門前町道下地区の木造家屋倒壊

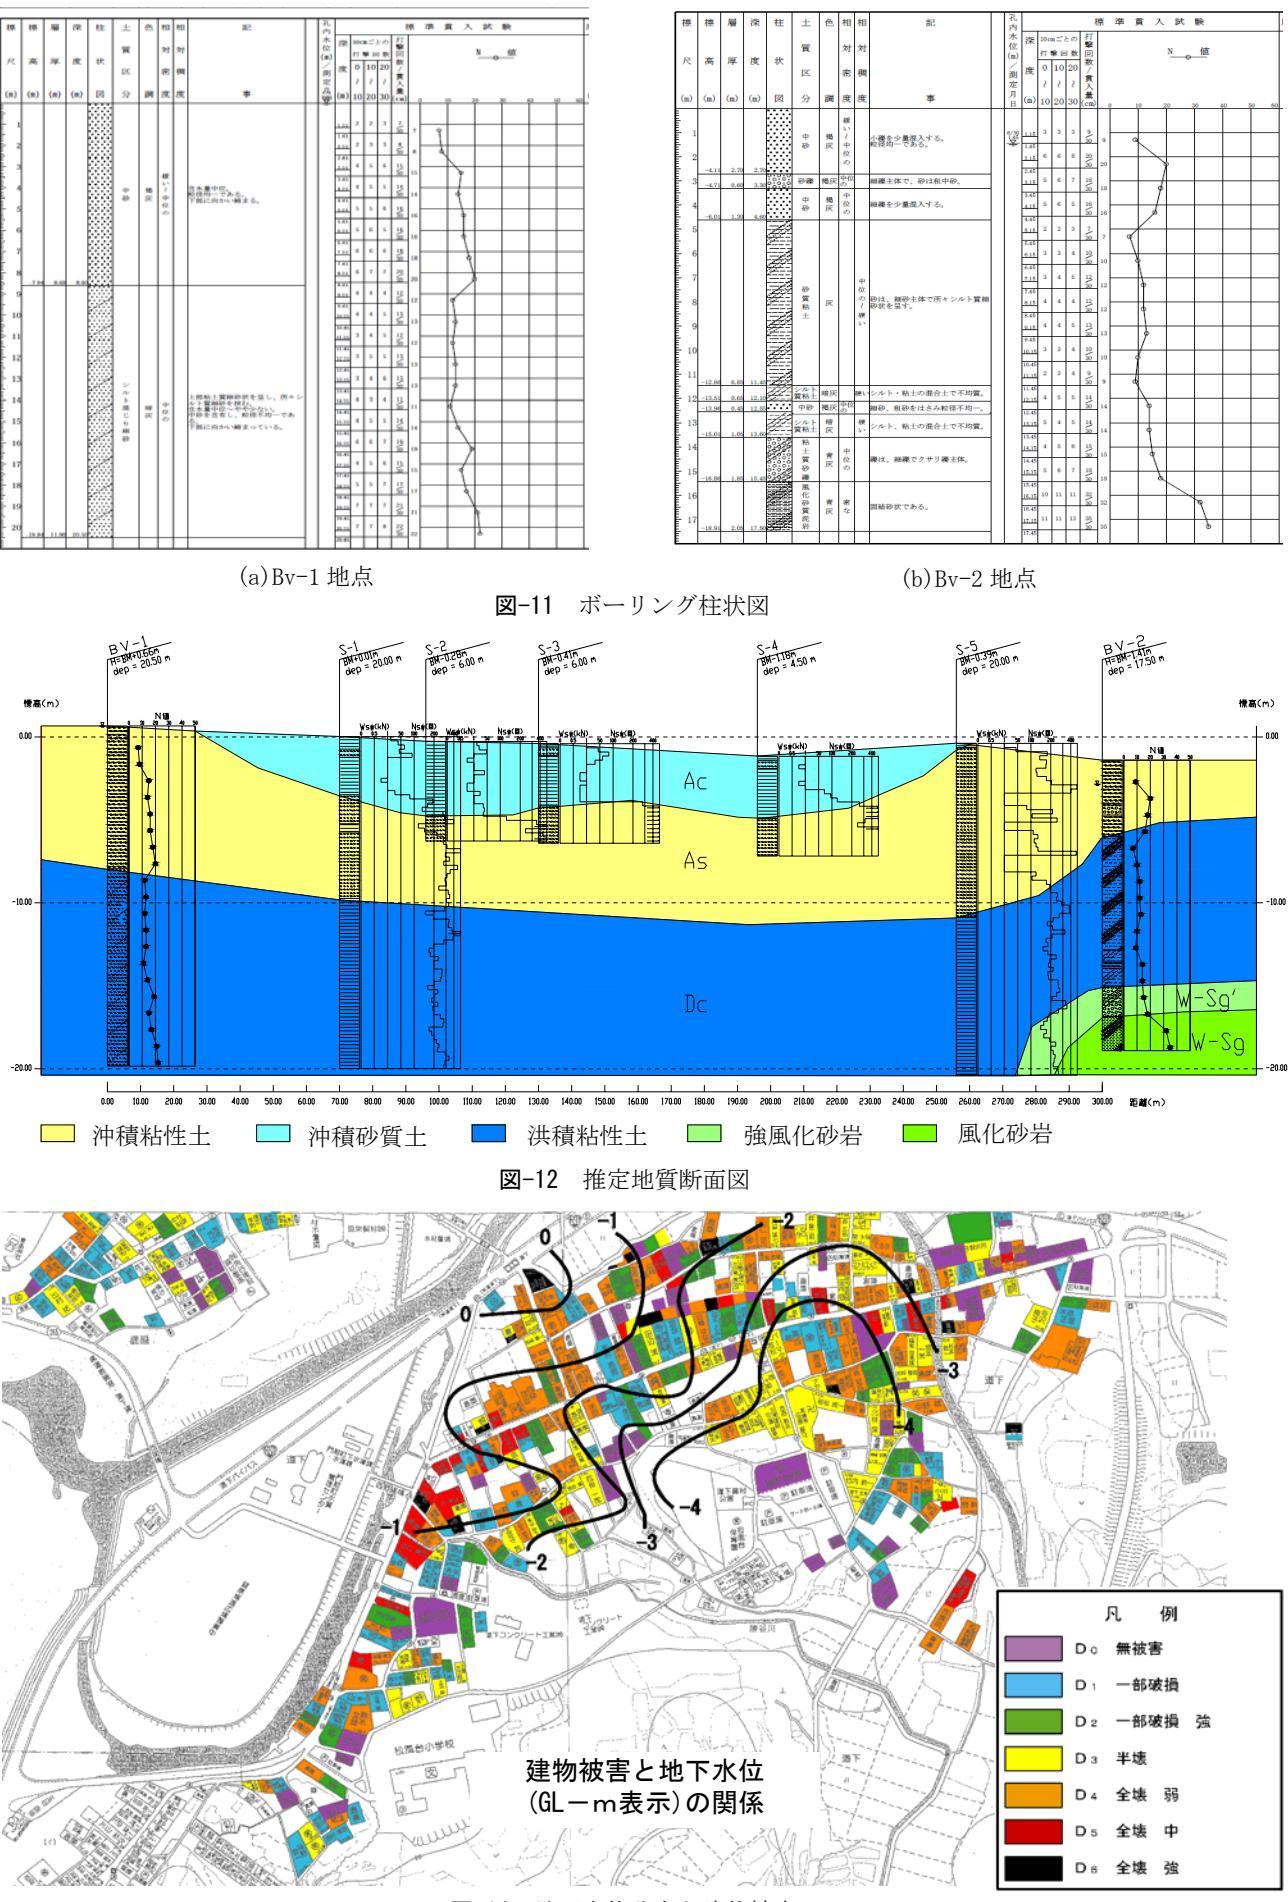
図-14 に, 建物被害の悉皆調査結果を図-10 の地下 水位等深線図に重ねて示した。同図によれば, Bv-1, Bv-2 地点付近の地下水位が 1m よりも浅い地点で全 壊家屋が集中しており,図-12 によれば砂地盤が地 表面に現れているので, Bv-1 地点の住宅同様に,液 状化による地盤変状が家屋の全壊に大きく寄与して いたことが推測できる。

図-14 地下水位分布と建物被害

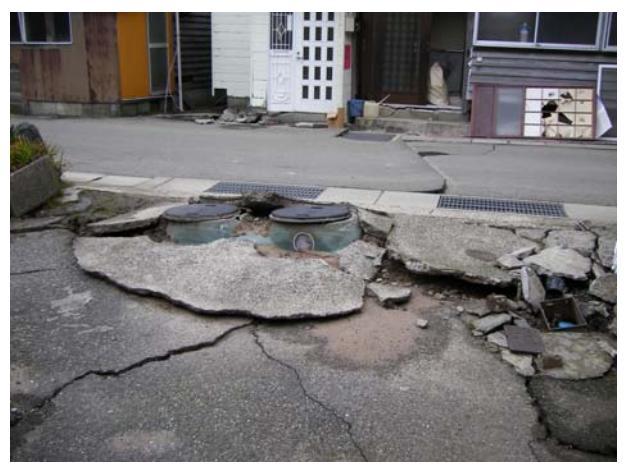
図-17は、建物被害と宅地地盤変状の関係のグラフ である。この図から,地盤のクラックは建物の被害 程度にバラツキが多く、地盤の沈下は、半壊、全壊 弱の建物被害が多く、側方流動、隆起、液状化の場 合は,バラツキはあるが建物被害が大きい傾向にあ る。また、擁壁の変状は、ずれの場合よりも崩壊の 方が建物被害に直結している傾向があることがわか った。写真-3は、屋外で見られた道路舗装や地表面 の亀裂が生じた付近の液状化による合併浄化層の隆 起状況である。写真-4は、液状化により建物内部の 床や土間が隆起現象を生じた様子である。大規模な 建物被害のあった住宅の井戸の地下水位は、写真-5 の様に地表面付近まで達しており、液状化による宅 地地盤の隆起により写真-6の様に地表面を覆ったコ ンクリートに多数の亀裂が生じていた。すなわち、 地盤が隆起して建物が被害を受けた宅地は、井戸の 水面が地表面とほぼ一致し,地下水位が非常に高い ことが明らかとなった。

写真-3 液状化による合併浄化層の隆起

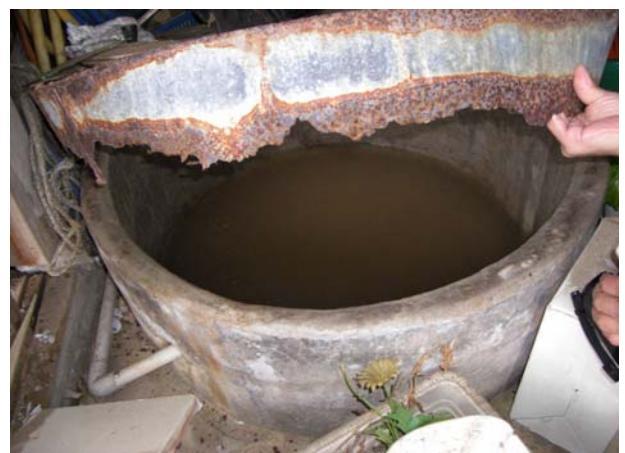
写真-5 井戸の地下水位状況

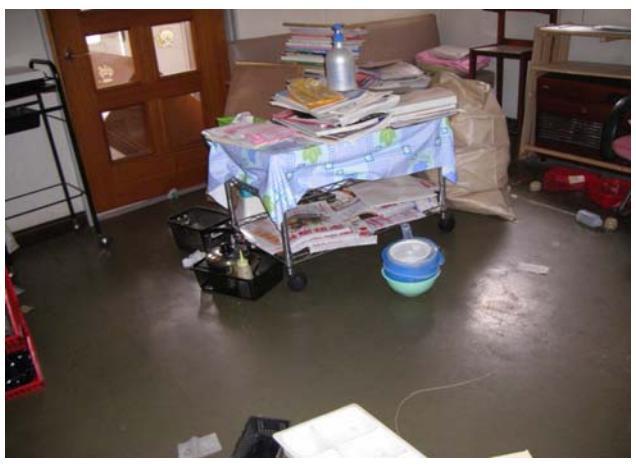
写真-4 建物床部分の隆起

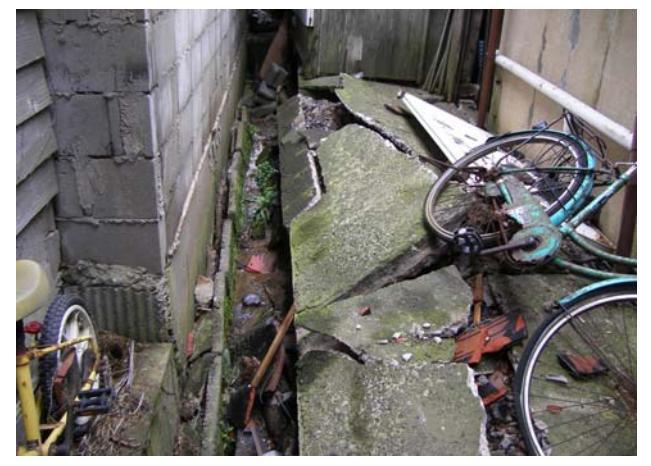
地盤が基礎被害に影響を及ぼした原因としては, 緩傾斜部の伏流水が絶えず供給されている地形に液 状化が発生したために側方流動,陥没・沈下等の地 盤変状により路面の亀裂や建物基礎部にズレが発生 し全体的な基礎被害を生じたと考えられる。

写真-6 液状化による宅地地盤の隆起

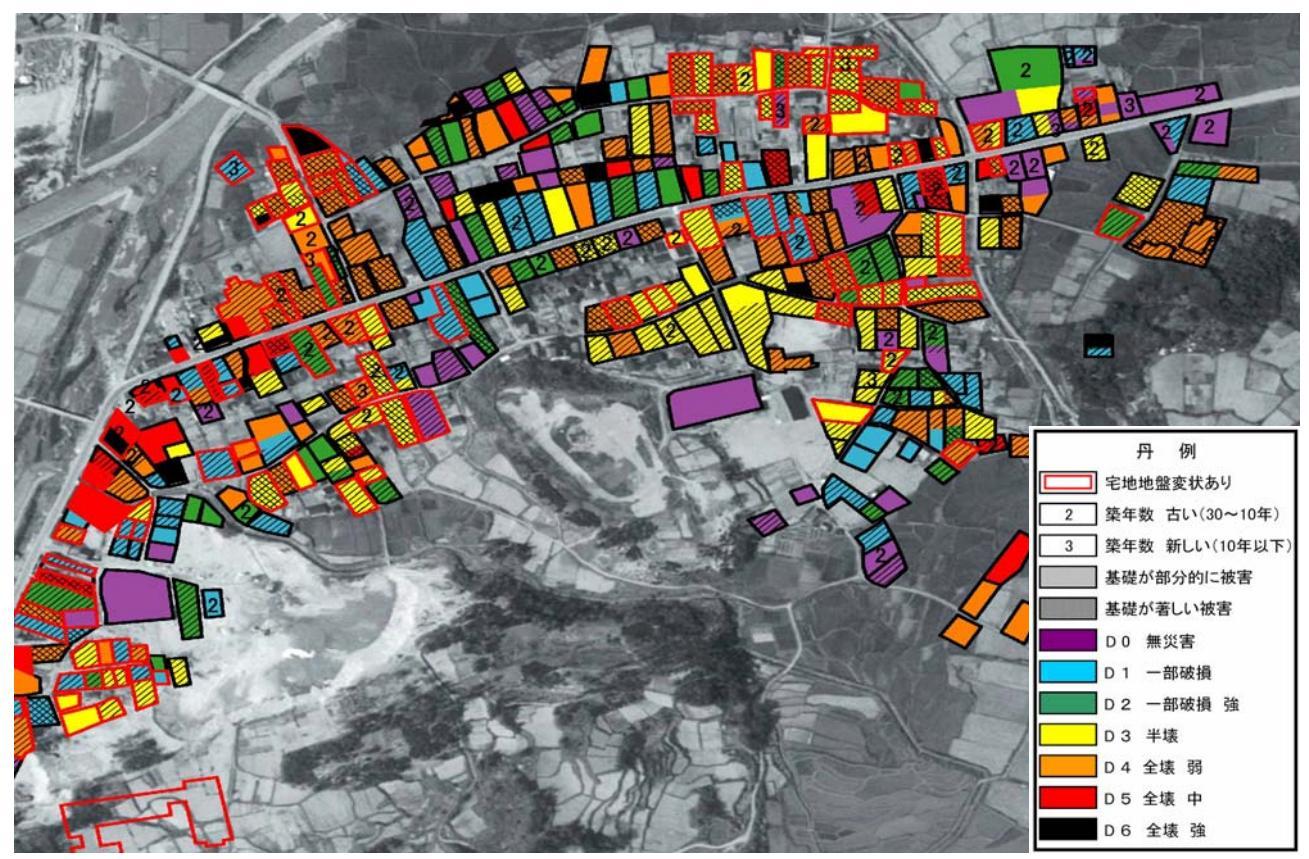
図-18は、1967年の航空写真に建物被害程度,築 年数,宅地地盤の地盤変状の有無,基礎被害の程度 を重ねたもので,宅地地盤の地盤変状箇所に建物被 害程度が多いことが分かる。また,建築年代が新し いほど,建物被害が軽微であることが分かる。

図-18 宅地被害程度と宅地地盤変状,基礎の被害
