東北地方太平洋沖地震により損傷した R C ラーメン高架橋に対する被害分析

水野 光一朗¹·小林 將志²· 篠田 健次³· 倉岡 希樹⁴

STUDY ON DAMAGE CAUSED TO COLUMNS OF RC VIADUCTS BY THE 2011 OFF THE PACIFIC COAST OF TOHOKU EARTHQUAKE

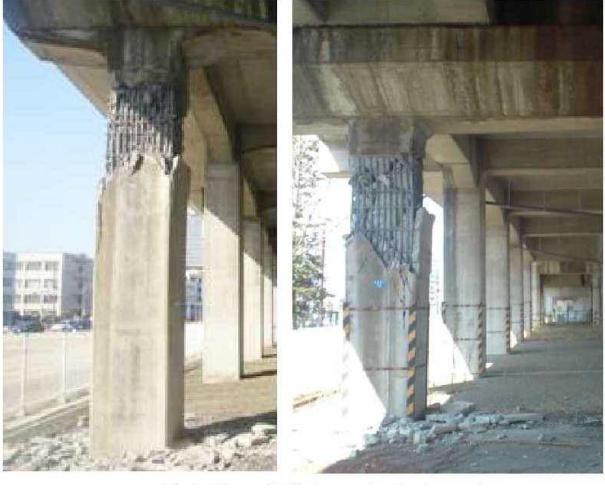
図-1 端柱の損傷例(起点方より撮影)

図-1に分析の対象とした区間のRCラーメン高架 橋の柱部材の損傷状況の例を示す.これら柱は、D を断面高さとして、C方向の柱上端より1D下から 2D下までの区間でコアコンクリート内部でのひび 割れやかぶりコンクリートの剥落がみられるため、 損傷度がB2であると判定した.また、当該の損傷 は、損傷状況および既往の研究結果^{例えば7)}から、柱 部材の端部付近に曲げによるかぶりコンクリートの 剥落とせん断力による斜めひび割れが発生している ことから、「曲げせん断損傷」であると判定した.以 上より、損傷形態の区分を曲げせん断損傷の MSB2 と判定した.

表-3に対象とした柱部材を端部の柱と中間部の柱 に区分した場合の調査結果を示す.これより,端部 の柱と中間部の柱の差に着目した場合,損傷度Bの 損傷はすべて端柱で生じていて、中間柱では損傷度 Cの損傷が発生する程度であったことがわかる.ま た、図-1からも端柱で損傷度が大きく、中間柱では 損傷を生じない、あるいは軽微な損傷が発生する程 度であったことがわかる.これらの結果を、配筋状 況も踏まえて模式的に表したものが図-2である.こ れより、端部の柱の損傷率は高く、特に柱の上端よ り2D下までの区間に、損傷度Bの損傷が集中して いることがわかる.損傷度Cの損傷は、端部、中間 部の両方に発生しているものの、端部の損傷率が中 間部の倍程度発生していたことを示している.

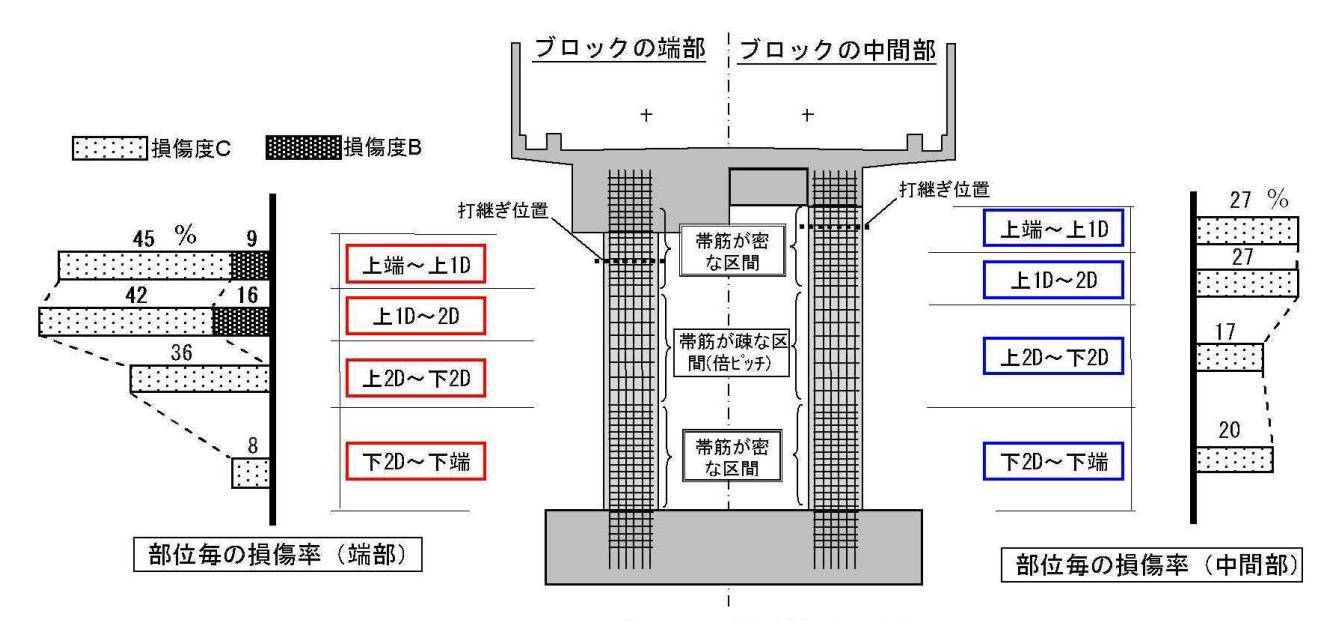
図-2 配筋の模式図と損傷率の分布

静的非線形解析の結果,地震力を表す水平方向の 変位が大きくなるにつれて,柱部材の損傷が進展し た. L方向およびC方向の解析結果を表-6に示す. また,図-5および図-6に各方向での震度と変位の関 係を示す. L方向の解析では、起点側から終点側に向けて水 平力を作用させると、起点より2本目の柱上端にお いて曲げ降伏し、その後、変位が大きくなるにつれ て、上端より1D下から下端より2D上までの柱中 間部で柱部材に発生するせん断力が設計せん断耐力 を上回る結果となった.この柱上端より1D下から 柱下端より2D上までの柱中間部は、図-2に示すよ うに帯鉄筋の配置が疎でせん断耐力が小さくなって いる区間である.破壊モードは曲げ降伏後のせん断 破壊型であったと考えられる.また、図-5において、 柱部材が曲げ損傷の限界点である終局変位まで応答 したと仮定して構造物が受けた地震動の応答値を算 定すると、図-4より、L方向では1,340gal 程度の応 答まで構造物に作用する水平力を保持することがで きると考えられる.

次に、C方向の端部ラーメンの解析では、水平力 が作用すると、載荷点側の引抜き側柱の上端で柱部 材が曲げ降伏し、その後、押し込み側の上端より1 D程度下から下端より2D程度上までの柱中間部で 柱部材に発生するせん断力が設計せん断耐力を上回 る結果となった.この柱上端から1D程度下より下 端から2D程度上までの柱中間部は、図-2に示すよ うに帯鉄筋の配置が疎でせん断耐力が小さくなって いる区間である.破壊モードは、L方向と同様に曲 げ降伏後のせん断破壊型であったと考えられる. ま た、図-6において、柱部材が曲げ損傷の限界点であ る終局変位まで柱部材が応答したものと仮定して構 造物が受けた地震動の応答値を算定すると、図-4よ り、C方向では1,130gal 程度の応答まで構造物に作 用する水平力を保持することができると考えられ る.
