淡路島地震における洲本市内の家屋被害

2013年4月13日に淡路島付近を震源とするM6.3の地震が発生した.洲本市内の震度は5弱であったが,屋根 瓦の落下など,多数の家屋被害が発生した.住家被害が集中した洲本市炬口地区の全戸を対象に屋根瓦や 外壁の被害調査を実施した.さらにこの地区で被害が大きくなった要因を調べるため,旧地形図による地 形調査,空中写真判読による家屋の建替状況分析,常時微動観測と常時微動H/Vスペクトル比による地震 動推定などを実施した.その結果,本地区では非構造部材の被害が大きくなる0.3~0.5秒の加速度応答ス ペクトルが大きかったことなどがわかった.

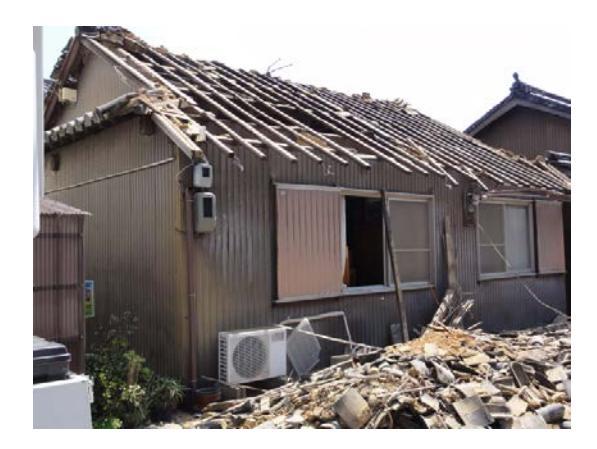
老朽化した家屋で屋根瓦が落下したり、内外壁にひび 割れが生じたもので非構造部材の損傷が中心である.写 真-1は洲本市炬口2丁目の被災住家の状況である.家主 によるとこの家屋は築130年程度とのことで、桟木・竹 簾張りで厚く泥土を載せた上に本瓦葺というこの地域で はよく見られる瓦屋根の住宅である.このように被害の 顕著であった洲本市の旧市街地では本瓦葺の古い住宅が 軒を連ねる街並みが残され、町の大きな特徴となってお

写真-1 家屋被害事例(洲本市炬口1丁目)

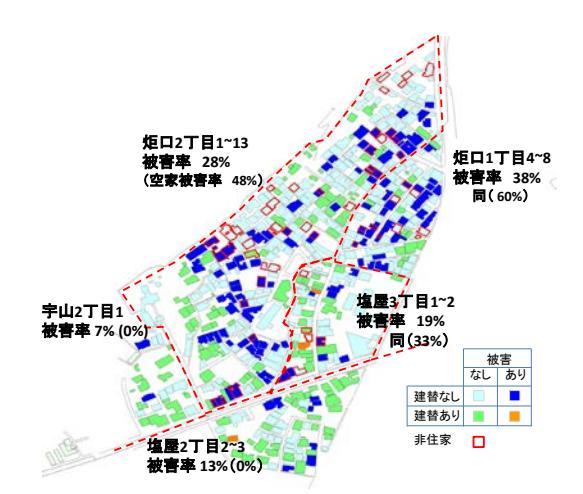
図-1は炬口地区(炬口1丁目4~8番地,同2丁目1~13 番地,塩屋2丁目2~3番地,塩屋3丁目1~2番地,宇山2 丁目1番地,以上の地区を本論文では炬口地区と呼ぶこ ととする。)の全戸を対象に屋根と外壁の被害の有無を 調べたものである.なお,調査は共同研究者が戸外から 被害の有無を確認した.被害の有無を判定した548棟の 内,戸外から被害が確認されたのは143棟(26%)であ り,家屋被害率を町丁目別に整理すると炬口1丁目,同2 丁目で家屋被害率が高く,38%と28%となった.

炬口地区は炬口城の城下町として発展した地区で、明 治19年発行の地図にも市街地の形成が確認される. 老朽 家屋を中心に被害が集中していたため、空中写真(カラ 一版)を利用して建築年代の簡易分析を実施した. この 地区では1974年と2003年にカラー写真が撮影されている. 両方の写真で確認され、現地で老朽住宅として確認でき るものは建替なし、それ以外のものを建替ありと分類し、 図-1中に区別して示した. 1974年以降の建築物で被害が 確認されたものは3棟(2%)だけであり、老朽家屋にの み被害があったことがわかる.

図-1 洲本市炬口地区の家屋被害分布

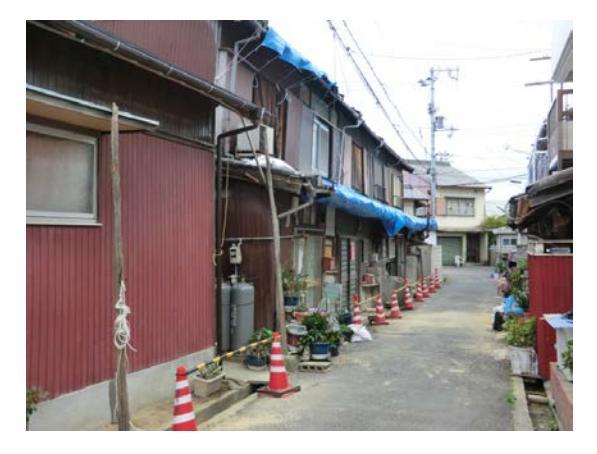
この地域で最も家屋被害率が高い炬口1丁目では地盤 が海側に向かって最大で10cm程度,移動した痕跡が確 認されており,家屋被害の要因の1つに地震の揺れに加 えて液状化の影響が認められた.**写真-2**は地盤の流動に 伴って山側に傾斜した家屋の例である.

写真-2 液状化の影響を受けた家屋被害事例 (洲本市炬口1丁目)

ように炬口1丁目付近は旧港地区を埋立てた上に集落が 形成されたと考えられ,写真-2に示したように液状化の 影響を受けて被害が拡大したものと考えられる.

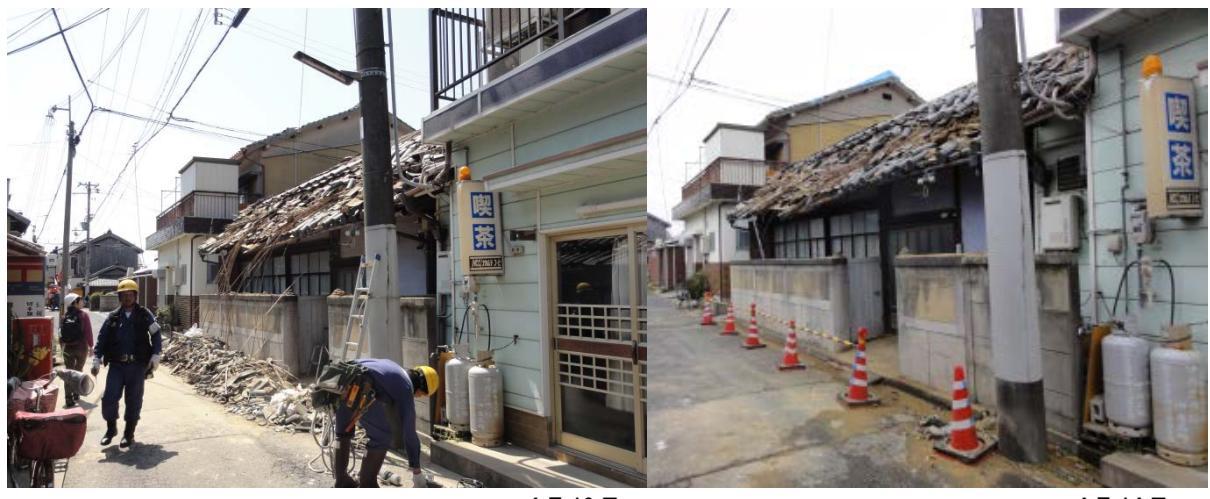
洲本市炬口2丁目

また、元自治会役員の住民からの聞き取りで、空き家 の位置を確認した.現在、空き家となっている家屋64棟 中、31棟(48%)に家屋被害が生じていた.少子高齢化 や過疎化の進行に伴い、空き家となり、メンテナンスが 行われないために、急速に老朽化が進む家屋が増えてお り、耐震化に問題のある住家が増加するだけでなく、被 災後も復旧や危険物除去が進まないために2次災害の危 険性がいつまでも除去されないなど**写真-3**のような問題 が生じており、増え続ける空き家対策も防災上重要な課 題であることが浮き彫りになった.

今後の地震対策のためには過去の地図を参考にして, 災害に弱い地域を把握すること,既存不適格住宅の建替 え,または耐震化(屋根の葺き替えも含む),空き家対 策などが重要である.また,本地区では高齢者世帯,ひ とり暮らし世帯の増加が進んでおり,こうした問題と空 き家問題は切り離せない.防災と町の再生を同時に進め ることが本地区にとっては大きな課題である.

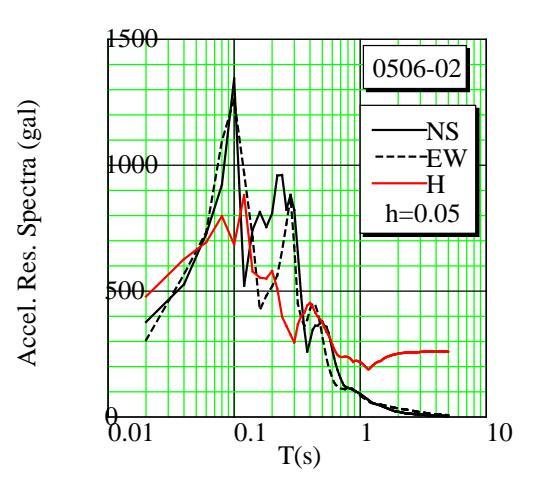
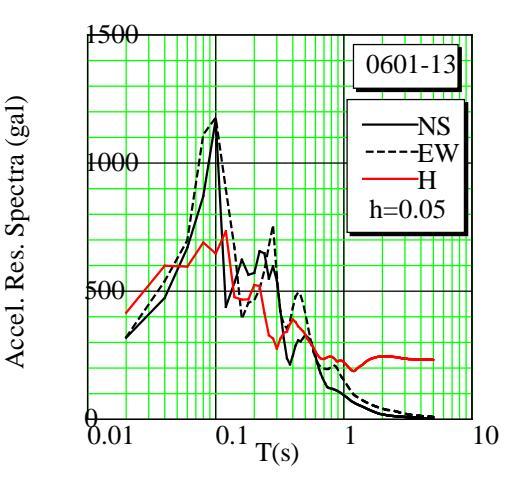
図-9は推定された地震動波形から加速度応答スペクト ル(減衰定数5%)を求めたものである.また,水平2成 分のベクトル合成結果についても併示した.例に示した ものは山際に位置する炬口八幡神社(地点1)と海岸に 近い炬口公民館(地点14)のものであるが,他の地点も ほぼ同様の特徴を示し,いずれも周期0.1s付近で最大値 を示すが,0.3sと0.5s付近でも極大値が得られている.境 らが2009年駿河湾地震の際に調査した結果では瓦屋根被 害率と加速度応答スペクトルの相関が周期0.2~0.5sで最 も大きかったと報告しており,0.3~0.5秒付近の加速度応 答が大きくなっていることが炬口地区の家屋被害を大き くした原因の1つと考えられる.

図-9 (a) 加速度応答スペクトル(地点1, 炬口八幡神社 境内, NS 成分, EW 成分, 2 成分ベクトル合成の3種 類)

図-9 (b) 加速度応答スペクトル(地点 14, 炬口公民 館, NS成分, EW成分, 2成分ベクトル合成の3種類)

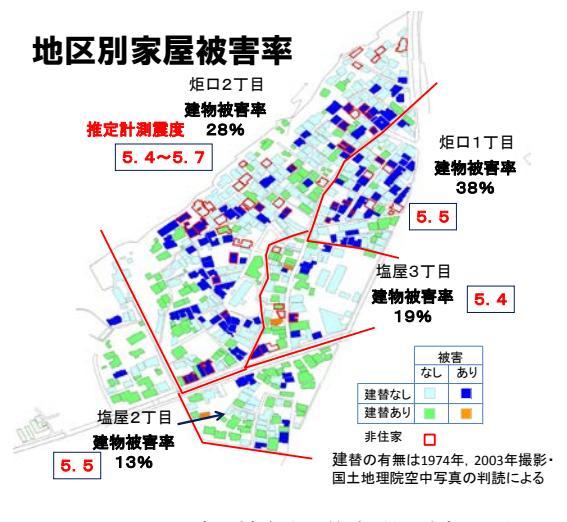
ここで, *I_j*は計測震度, *A*_{0.1-1}は0.1-1秒平均加速度応答(水平2成分ベクトル和, 減衰定数5%)である.この 式を適用して, 14地点の計測震度の評価を行うと, 炬口 1丁目で5.5 (n=1), 炬口2丁目で5.4~5.7 (n=9), 塩屋3丁目 で5.4 (n=1), 塩屋2丁目で5.5 (n=1)と算出された.

K-NET洲本における計測震度は4.8(気象庁)であり、 これに比べると計測震度で0.6~0.9大きいことがわかる. (図-10)

図-10 地区別家屋被害率と推定計測震度の関係

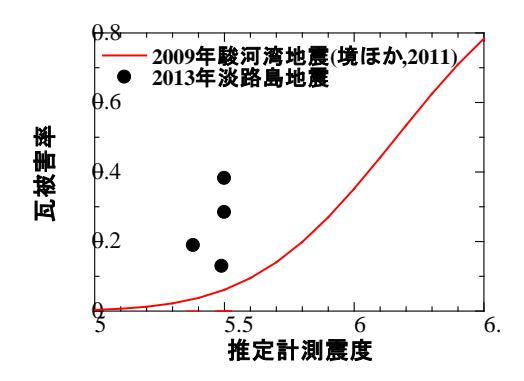
加速度応答スペクトルの分析によると、炬口地区では 0.1秒という短周期地震動に加えて、周期0.3~0.5秒の地 震動により、屋根瓦や内外壁などの非構造部材が損傷し たものと推定される.また、計測震度の点でも震度5強 から場所によっては震度6弱の揺れであった可能性があ り、被害を大きくしたものと考えられる.一方、図-11 は境らが2009年駿河湾地震の際に、瓦被害率と計測震度 の関係を調べた結果に、本調査結果をプロットしたもの である.これによると、炬口地区の家屋被害は震度の割 に大きいことがわかる.なお、境らの調査は瓦被害率で あり、厳密には著者らの調査と異なっているが、外見調 査であったために、主に瓦被害を中心に調べており、瓦 被害率と大きく違っていないことを付記する.

図-11 瓦被害率と推定計測震度

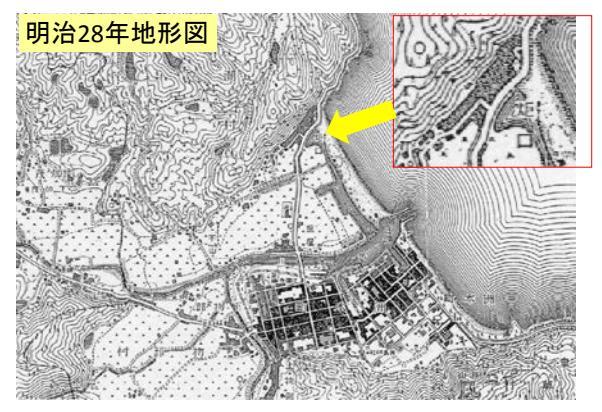
図-12 明治28年地形図と炬口付近の旧港
