東北地方太平洋沖地震により損傷した新幹線 RCラーメン高架橋に関する被害分析

東北新幹線では、2011年に発生した東北地方太平洋沖地震を受けて、鉄筋コンクリートラーメン高架橋の内の数箇所で、一部の柱部材に大きな損傷を生じた。そこで、本論文では、損傷が大きかったRCラーメン高架橋の損傷メカニズムを明らかにすることを目的に、比較的大きな損傷を受けたRCラーメン高架橋の耐震性能と損傷度の関係を分析した。その結果、柱部材の耐震性能が低いものほど損傷を受けやすいことを示すとともに、一部の柱部材が大きく損傷した構造物に対して損傷分析と再現解析を行うことにより 損傷過程を推察し、大きく損傷した構造物が平面的なねじれを伴う地震応答を受けた可能性があることを示した。

STUDY ON DAMAGE CAUSED TO RC VIADUCTS BY THE 2011 OFF THE PACIFIC COAST OF TOHOKU EARTHQUAKE

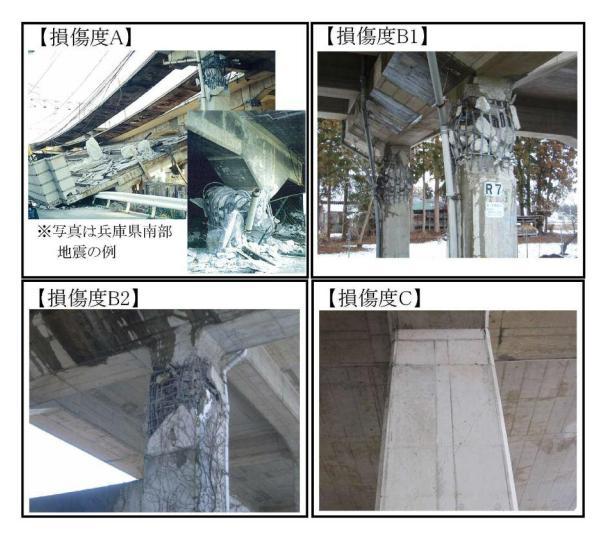
図-2 損傷度の判定区分の例

今回の地震では、東北新幹線の全線にわたって強い地震が観測されたことから、強い揺れが観測された区間の全てのラーメン高架橋について、その被害状況に基づいて損傷度を判定した. 表-1 および図-2は、RCラーメン高架橋柱部材の損傷度の判定区分と、損傷度の分類を示したものである.

損傷度の判定区分については、損傷の大きい順に A、B1、B2、Cとした、損傷度Aは部材の破壊に より構造物が崩壊するような状態であるが、2011年 の東北地方太平洋沖地震において、東北新幹線では 損傷度Aと判定された高架橋は発生していない⁵⁾.

損傷度 B1とB2は、比較的損傷が大きく、曲げ による損傷としては、主にかぶりコンクリートの広 範囲な剥離・剥落、軸方向鉄筋の外方への変形(鉄筋 が降伏して部材の外側に曲がりながら変形している 状態)、軸方向鉄筋の変形により押し出されることに よる帯鉄筋の変形などがみられる.なお、B1は、 コアコンクリートの損傷が著しく、軌道沈下が発生 し柱部材が曲げにより大きく損傷している状態であ り、B2は、コアコンクリートが比較的健全で、軸力 を保持し軌道沈下がみられない状態である.

損傷度Cは、比較的損傷が軽微であり、曲げによる損傷としては、主に軽微な残留ひび割れ、かぶり コンクリートの剥離・剥落が一部で生じた状態である.

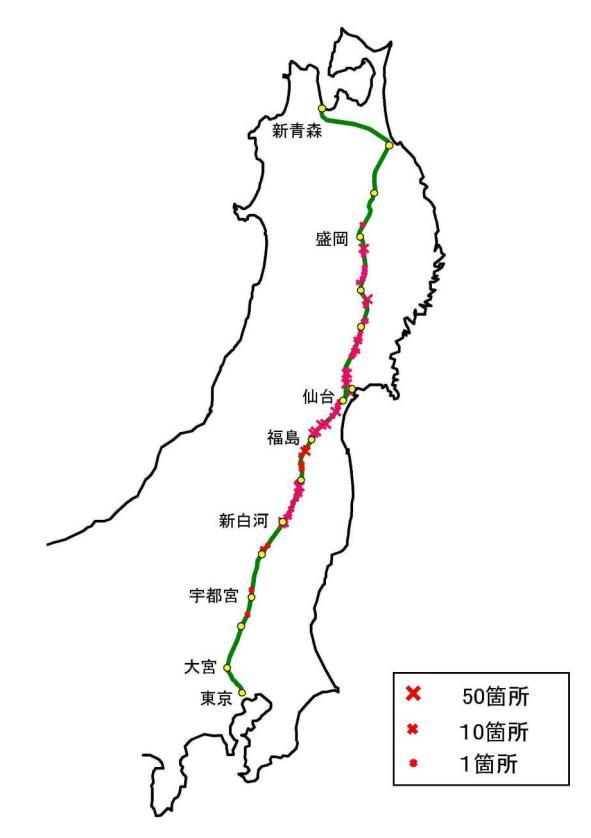
図-5 土木構造物の被害分布(2011.3.11時)

図-5は、2011年3月11日に発生した地震による 土木構造物の補修が必要なレベルの構造物の分布で ある.この図より、主に新白河駅周辺から盛岡駅周 辺までの広い範囲で被害が発生していることが分か る.この様な状況の中で、一部の柱部材にB1の損 傷を生じるようなRCラーメン高架橋がどのような 性能であったか把握することを目的に、マクロ的な 被害分析を行った.分析対象とした構造物は、東北 新幹線のRCラーメン高架橋で、損傷度が比較的大 きい損傷度B1およびB2とした.分析対象とした 数量は、東北新幹線東京新青森間の総本数約54,000 本のうち、2011年3月11日の地震で損傷した55本 (ただし、損傷度B1が8本、損傷度B2が47本)、 2011年4月7日の地震で損傷した9本(ただし、損

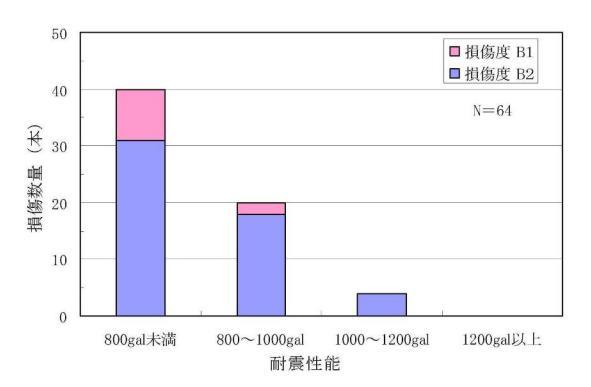
図-6 耐震性能と損傷度 B2 以上の損傷数の関係

図-6に設計上の耐震性能と損傷度に関する分析結 果を示す.この図より,設計上の耐震性能が低い柱 ほど損傷数量が多い傾向がみられた.一部の柱部材 で軌道沈下を起こすような損傷度 B1の構造物は, 設計上の耐震性能が1000gal 以下であることが分か る.また,1200gal 以上の設計上の耐震性能を有する ものには, B2以上の損傷が発生していない.

以上より,損傷度B2の損傷は,設計上の耐震性 能が1,200gal未満のRCラーメン高架橋において発 生し,損傷度B1の構造物は,設計上の耐震性能が 1,000gal未満の構造物で発生したことが分かる.

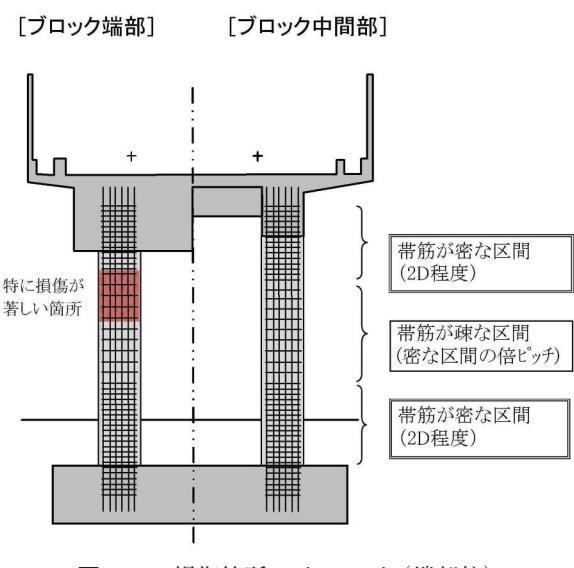
図-7は、Ns高架橋の損傷状況である.部材中で 大きく曲げ損傷を生じた位置は、Dを断面高さとし て、柱部材上端部から0.5D~1D程度下(Dは断面 高さ)の1D~2Dの区間であり、かぶりコンクリー トが剥落し、損傷箇所のコアコンクリートが損傷し た区間でほぼ抜け落ち、軸方向鉄筋のみが存在する 断面も見られた.

図-8は、損傷した柱部材の平面位置を模式的に示 したものである.損傷状況としては、ブロックの線 路方向の端部の柱に集中し、B1の損傷を生じた柱 部材の下端部には若干の残留ひび割れが数本見られ る程度であり、柱部材全長にわたってせん断破壊が 発生するような損傷は見られなかった.Ns高架橋 R7のブロック中間部の柱は、電柱受け梁のある3 列目の上り線側柱の上端付近で斜めひび割れを生じ たものの、他の柱部材では水平方向の残留ひび割れ が若干見られる程度であった.

B1の損傷を生じた構造物の設計は,1977~78年 に完成しており,宮城県沖地震(1978年6月,M7.4) 以前の1973年の設計基準による設計であった.ま た,損傷の大きかったブロック端部の柱の長さは, 調整桁の桁受け梁があるため,中間部よりも橋軸方 向で400mm,橋軸直角方向で900mm程度短い.図

-9に、ブロック端部の配筋状況と損傷箇所のイメー ジを示す.端部の柱の帯鉄筋は、上2D区間の帯鉄 筋が密に配置されており、その内上側の1D程度が 桁受け梁の中に配置され,部材端から1D程度の区 間で帯鉄筋が150mm ピッチで密に配置されている 状況であった. 損傷が大きい区間は、柱上端部付近 の帯鉄筋が 150mm ピッチの区間の下側から 300mm ピッチで比較的粗く配置されている区間にかけての 1 Dから2 D程度の区間であった.

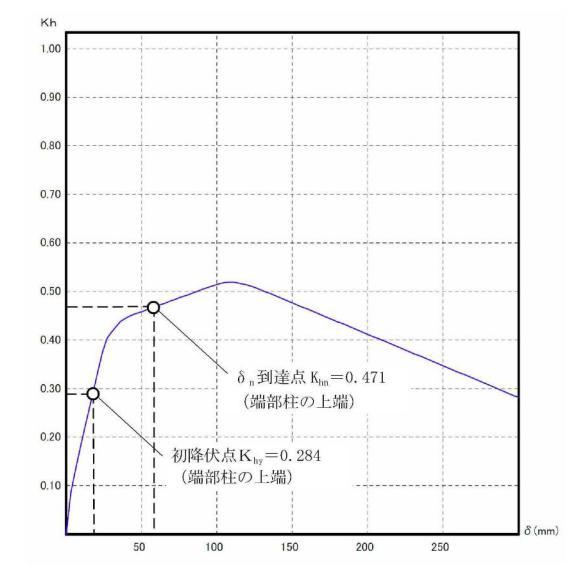
図-12 静的非線形解析の結果(Ns高架橋,L方向)

L方向に対する解析結果について,表-5に再現解 析により求まった解析結果の値を示し,図-12に震 度と変位の関係を示す.

解析の結果,起点側から終点側に向けて水平力が 作用すると,まず端部の柱上端において曲げ降伏し, 順次その下端,中間部柱の上下端に降伏の範囲が広 がる.その後,端部柱上端部において曲げ損傷の限 界点である終局変位に達する結果となった.なお, L方向の部材の終局時の換算弾性加速度は,端部柱 で770gal 程度,中間部の柱で1,030gal 程度であっ た.

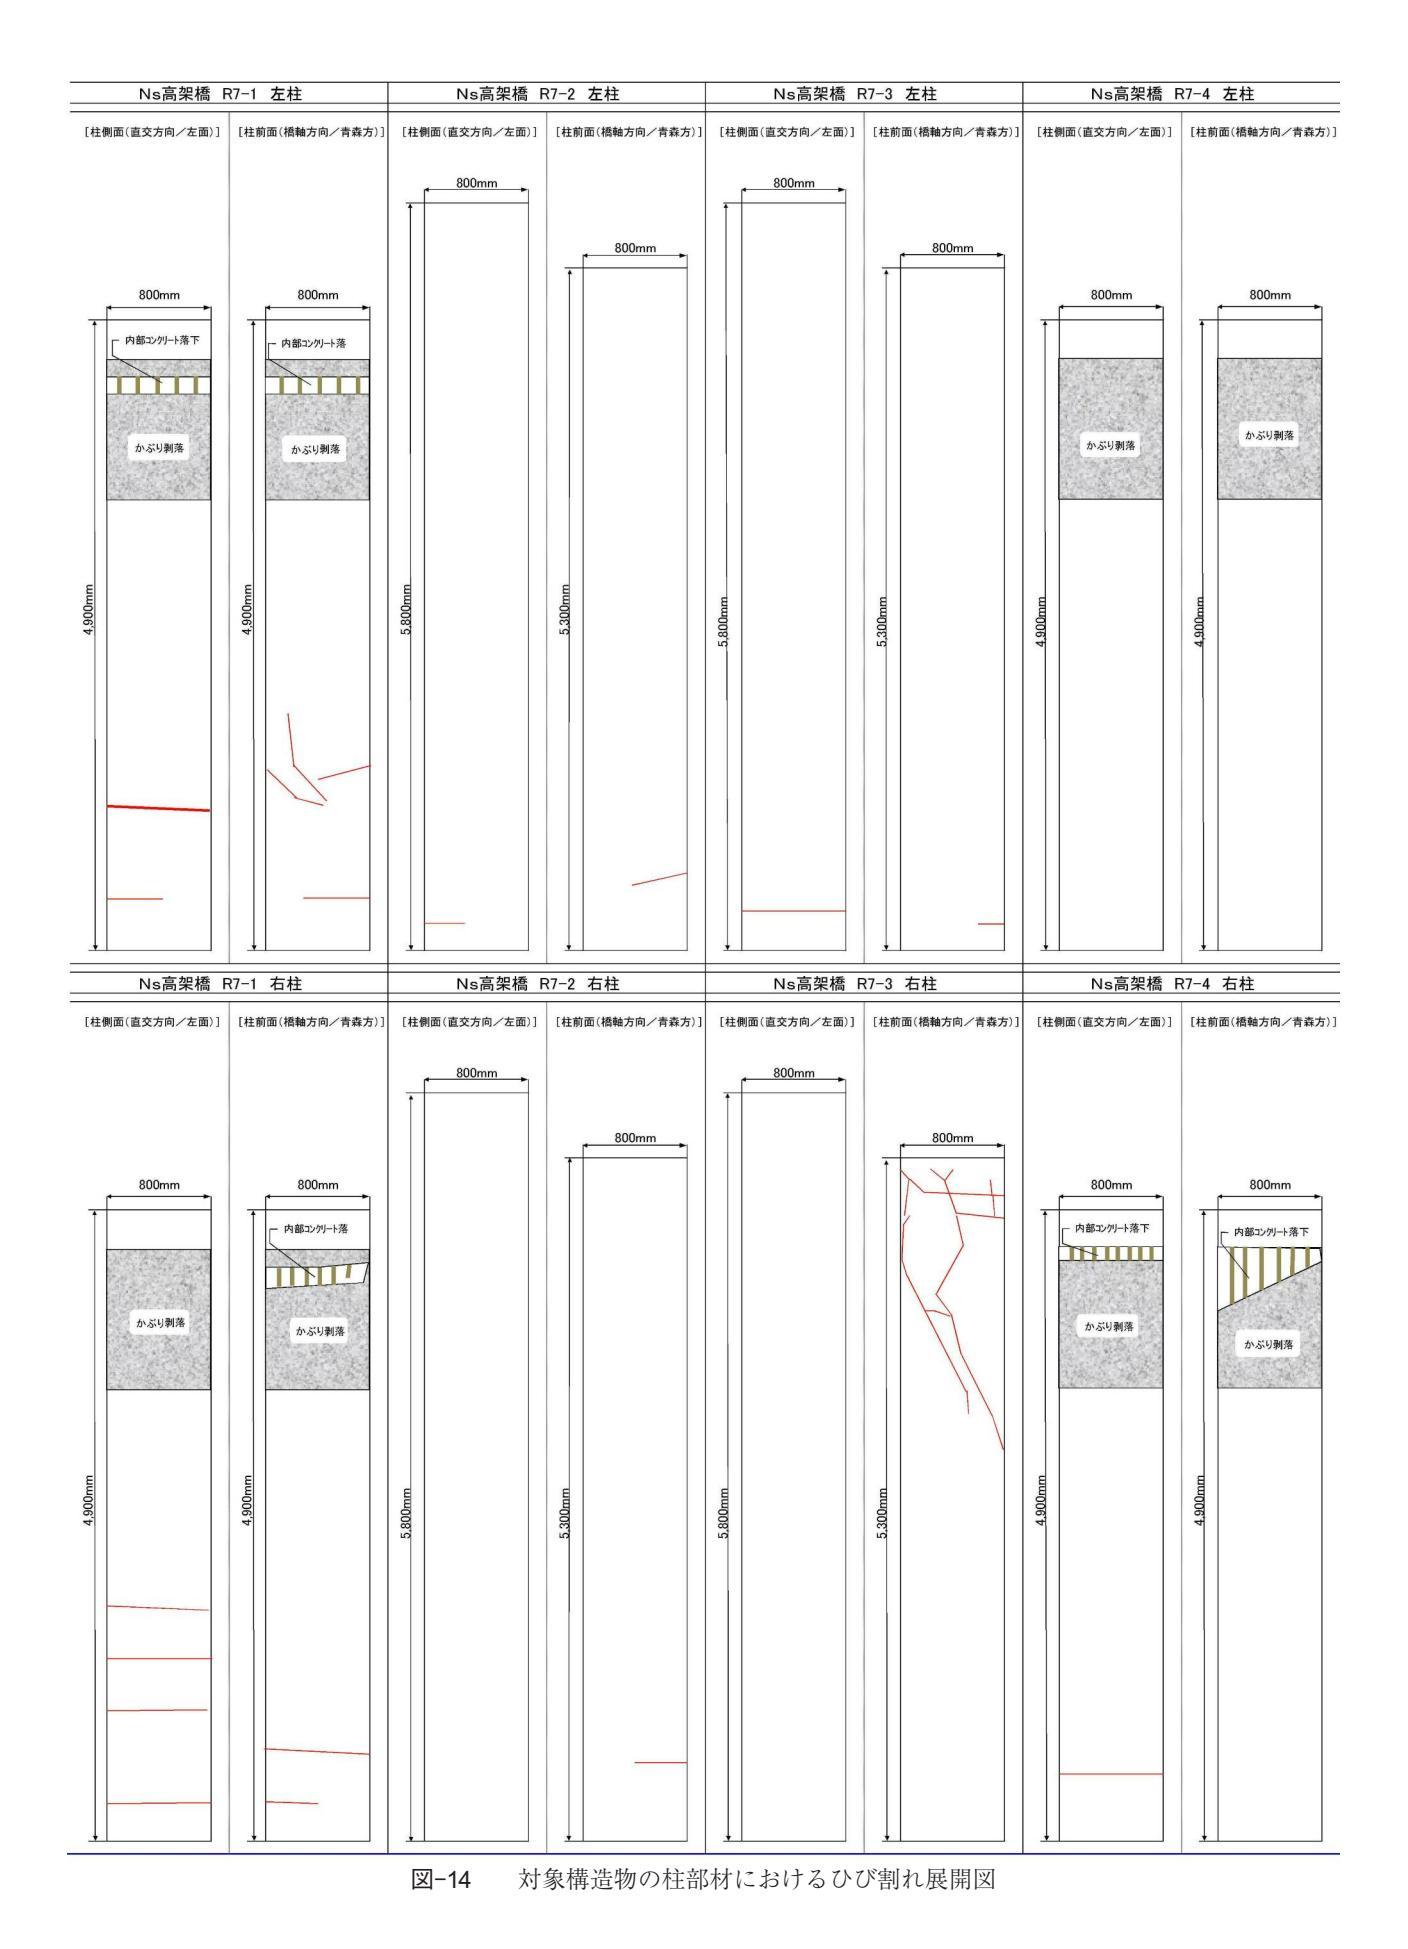
ここでは、損傷状況を分析することにより応答変 位の範囲を推定する.図-14は、対象構造物の柱毎 に柱側面および柱前面のひび割れとかぶりコンク リートの状況を模式的に表したものである.この図 より、柱く体の状況は、橋軸方向および橋軸直角方 向に対してそれぞれの柱が異なる損傷を生じている ことが分かる.この状況を数値化することで、構造 物の応答をある程度推定することができるものと考 えられる.

各柱上端での変位(δ)の推定は, 図-14 に示す対 象構造物の損傷状況を基にして, 文献 1) などの実験 結果を参考として柱部材の損傷分析で対象とする面 に曲げによる残留ひび割れが見られない場合には. δy を柱部材の曲げ降伏時の変位として $\delta \leq \delta y$ と し、対象面に曲げによる残留ひび割れが見られる場 合には、 δ nを柱部材の曲げ終局時の変位として δ $y \leq \delta \leq \delta$ n とし、かぶりコンクリートが剥落し、鉄 筋が露出している場合には、 $\delta n \leq \delta$ とした.また、 変位の推定値②は、高架橋の梁およびスラブで構成 される上層部の剛性を考慮して, 橋軸方向の各柱の 変形が個別に生じるのではなく、各柱の変位が連動 する変形適合条件を満たすものと仮定して、補正し たものである.ただし、橋軸直角方向の変位範囲は、 スラブが回転する様な変形を発生すると柱毎に変位 が異なることになるので、補正を行なわないものと した

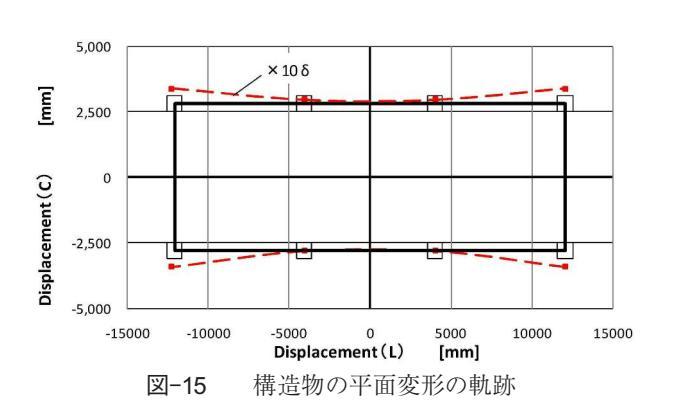
図-15 は、柱の配置に解析的に求めた構造物の変 形量をもとに損傷状況から求めた平面変形の軌跡を 重ねたものである.ここでの軌跡は、変位を 10 倍に して表示している.また、軌跡の算出に当たっては、 前述の (4) で示した範囲の内、再外縁となる値とし、 $\delta n \leq \delta$ の場合には、 $\delta n = \delta$ として表示した.

この結果は、ブロックの起終点の端部柱が橋軸直 角方向に大きく変位する「回転変形モード」で損傷 したことを示している.以上より、損傷度B1の対 象構造物に対して、地震動の観測値や、耐震性能の 解析結果、平面変形モードの推定結果を重ねて損傷 原因を推定した結果、ブロック端部ラーメンが 780gal以上のブロック重心を回転中心とするような 回転変形モードの応答を受け、端部ラーメンの柱上 端から1D程度の帯鉄筋が疎な区間で終局変位δn を超すようなねじりを伴う曲げ変形を起こし、継続 時間の長い地震動を受けたためにコアコンクリート の損傷と落下が発生したものと推察される.
